# Haven van Antwerpen

Sanering van de gronden  
t.h.v. Kaai 57 en het Wachtdok voor Lichters  
in het kader van renovatiewerken op Rechteroever

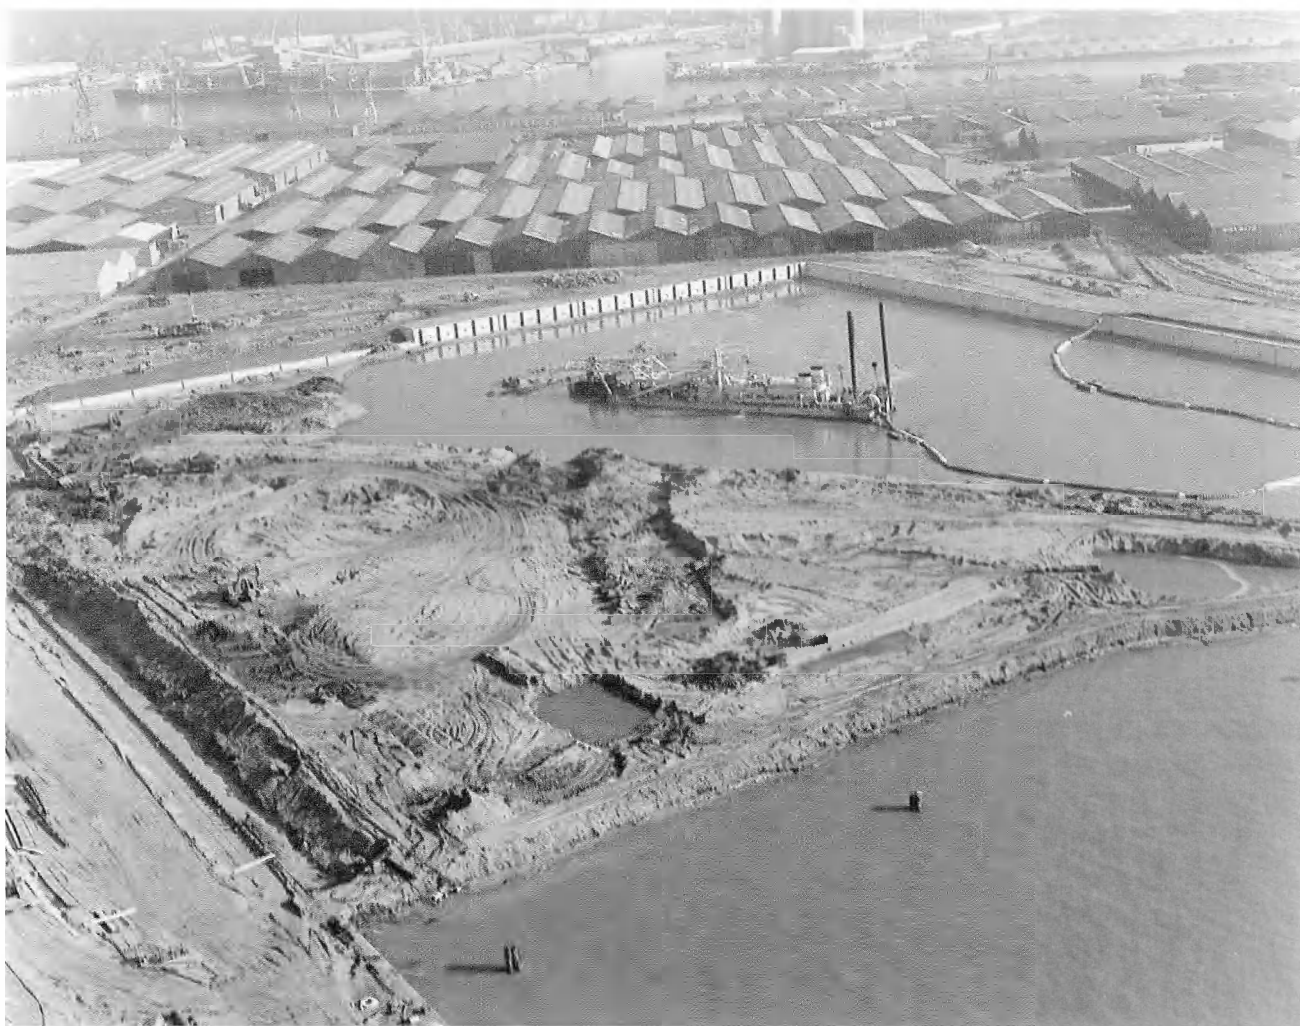
Foto 25. — De verzadigde gronden worden via het cutterprocédé afgevoerd. De cutterzuiger „Ortelius” is hier aan het werk ter hoogte van het nieuw te bouwen wachtdok.

Globaal bekeken kunnen de afgravingen in twee fasen ingedeeld worden, namelijk de afgraving van de **onverzadigde zone** (droge gronden) en de afgraving van de **verzadigde zone** (natte gronden). De droge gronden werden grotendeels met vrachtwagens afgevoerd. Voor de natte gronden werd het cutterprocédé toegepast.
