# Mogelijkheden voor structuurherstel van onbevaarbare waterlopen in Vlaanderen

*De structuurkwaliteit van onbevaarbare waterlopen in Vlaanderen is niet goed. Vanuit de doelstellingen van de EU kaderrichtlijn water is het structuurherstel van waterlopen één van de belangrijke uitdagingen voor de komende jaren. De kansen hiertoe zijn groot om dit samen met andere doelstellingen zoals de aanpak van wateroverlast en buffering van de waterloop aan te pakken.*

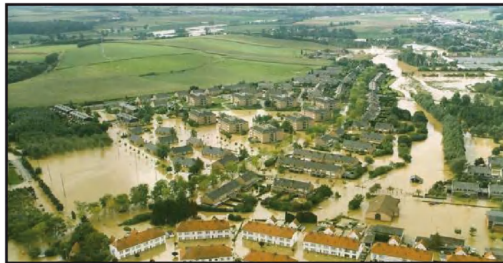
Foto 1: massale overstromingen in woongebied (september 1998)

Problemen op geïntegreerde wijze wegwerken – Ondanks alle uitgevoerde maatregelen werd het probleem - ongewenste overstromingen in woongebied - niet opgelost (foto 1). Onder

meer in september 1998 waren er nog massale overstromingen in woongebieden. Het gebrek aan voldoende aandacht voor het watersysteem in het verleden bij ruimtelijke keuzes is natuurlijk de hoofdoorzaak van deze wateroverlast. De woonwijken werden namelijk gerealiseerd in van nature overstroombaar gebied.

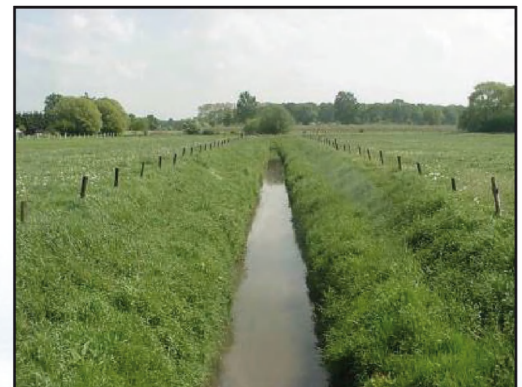
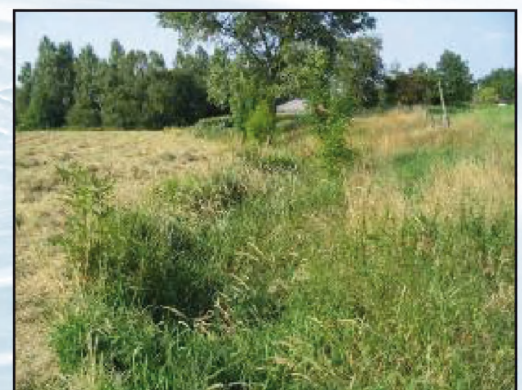
Foto 2: huidige Begijnenbeek (boven) en verlaten bedding (onder)
