Rijksdienst voor het Cultureel Erfgoed  
Ministerie van Onderwijs, Cultuur en  
Wetenschap

# Waardestelling Vleuten 1

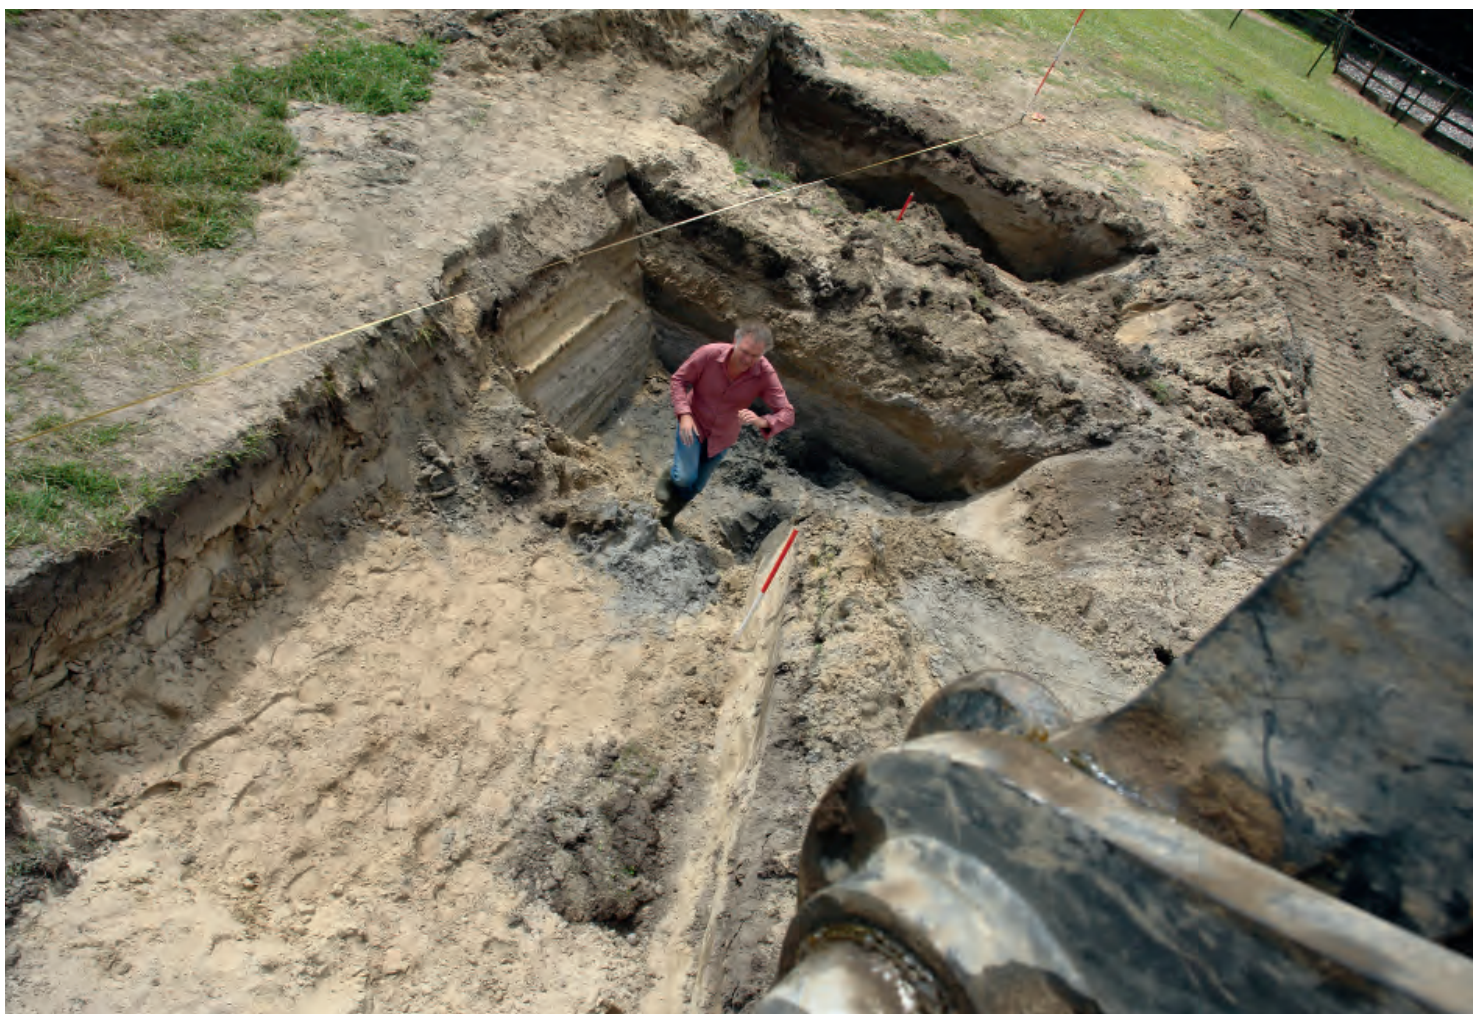
Afb. 1 Proefsleuven aangebracht om de breedte en lengte van het scheepsdeel te bepalen. Foto gemeente Utrecht.

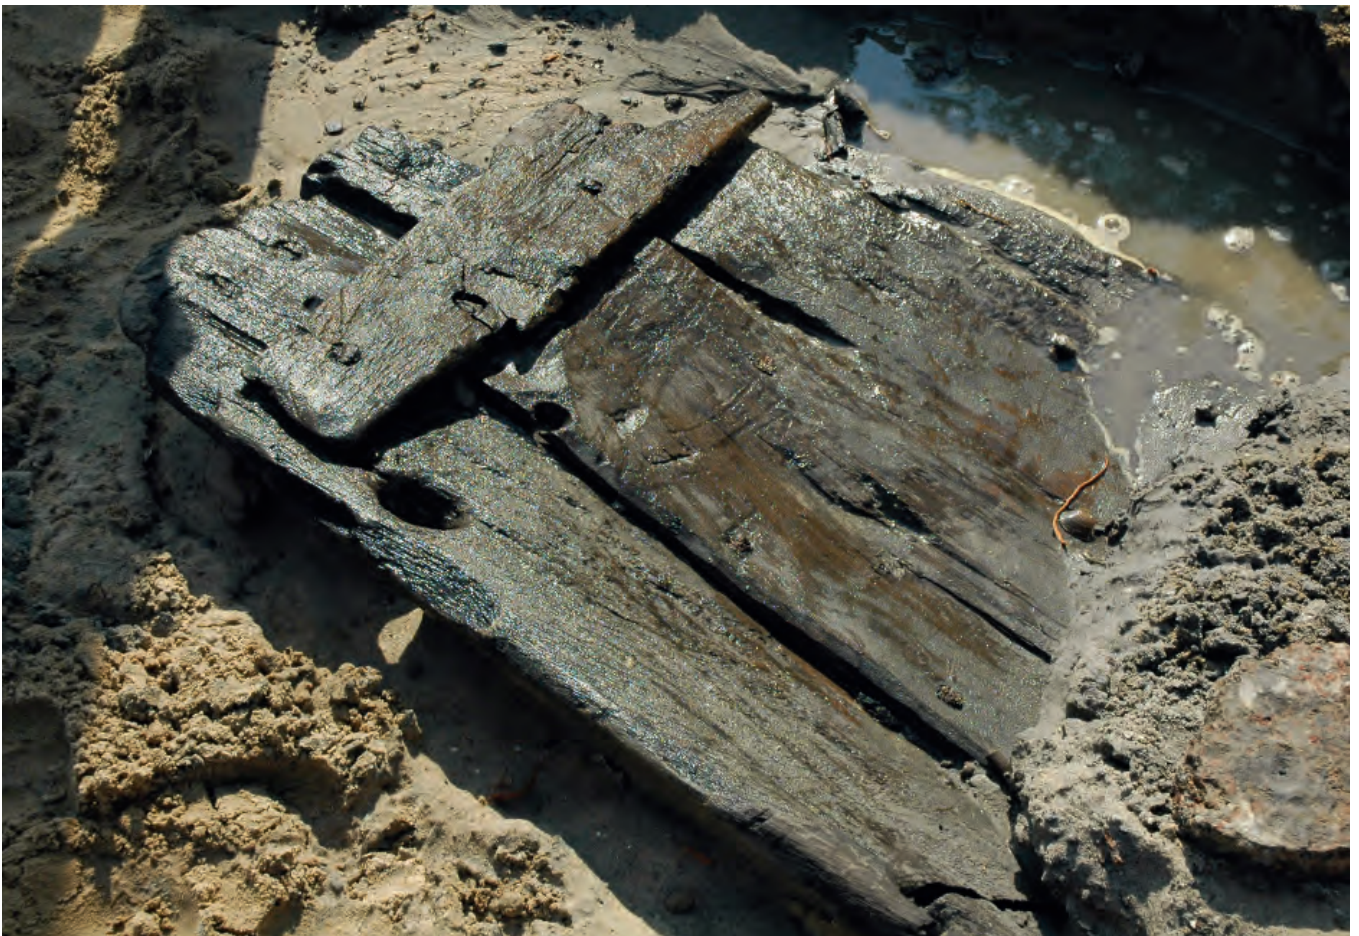
Afb. 7 Detailopname van het vrij liggende uiteinde van de uitgeholde boomstam. Zichtbaar is het dwarsbalkje, de plank die hiertegenaan ligt en het grote (uitgesleten?) gat aan de linkerzijde net onder het balkje. Foto gemeente Utrecht.

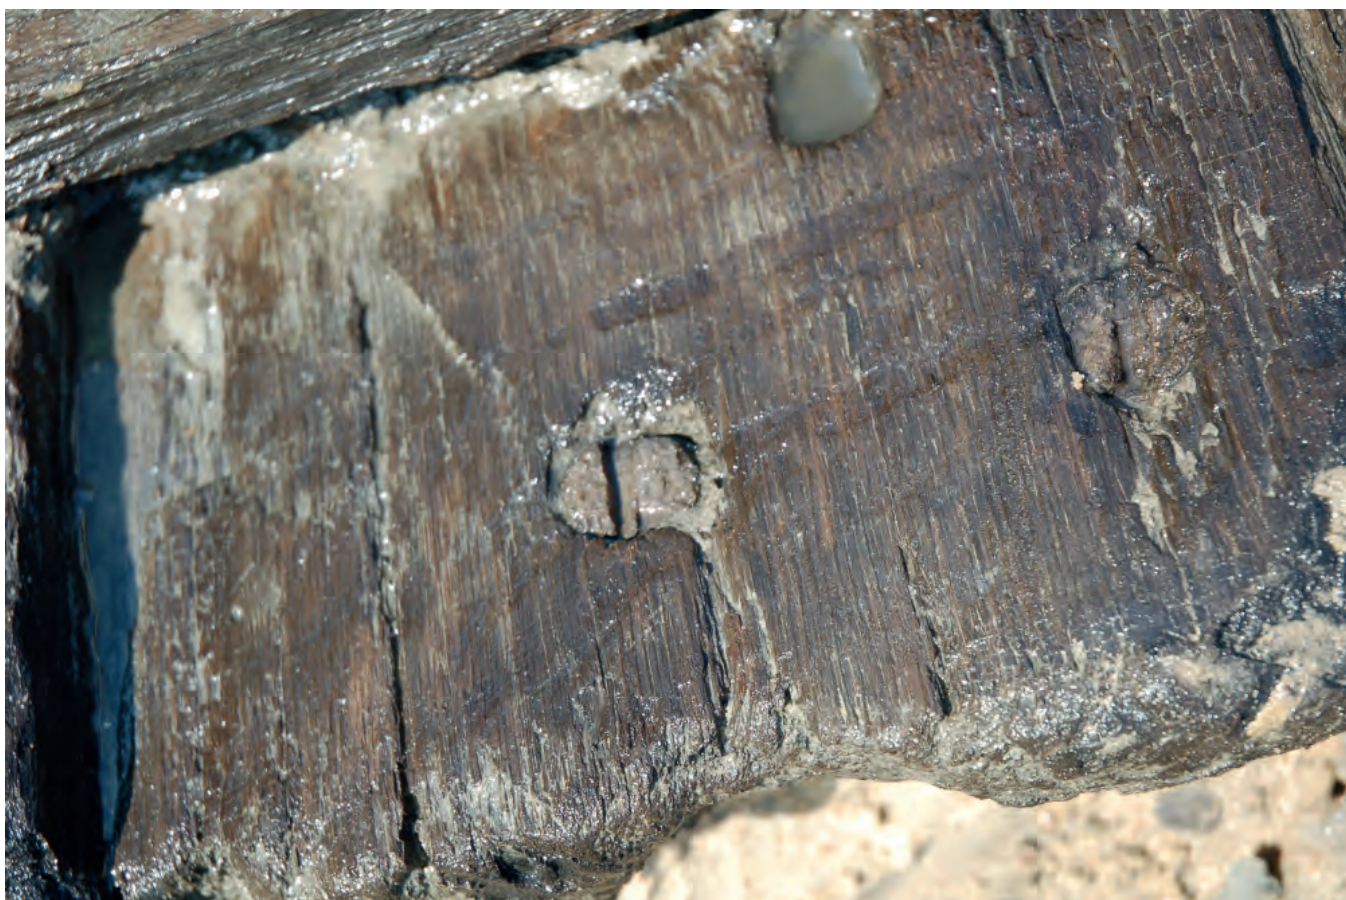
Afb. A Houten pennen aan het uiteinde van de boomstam. De voorste houten pen bevat ook een deutel. Deze pennen hebben mogelijk gediend om een bredere extra plank aan het uiteinde van het schip te bevestigen, ook tegen het scheuren. Een vergelijkende plank is ook op de Waterstraatboot aangetroffen. Een andere mogelijkheid is dat ze dienden om een las te bevestigen met een verlengstuk (stevenplaat), zoals in het Utrechtse schip (mondelinge mededeling Van de Moortel). Dit moet verder onderzocht worden. Foto gemeente Utrecht.

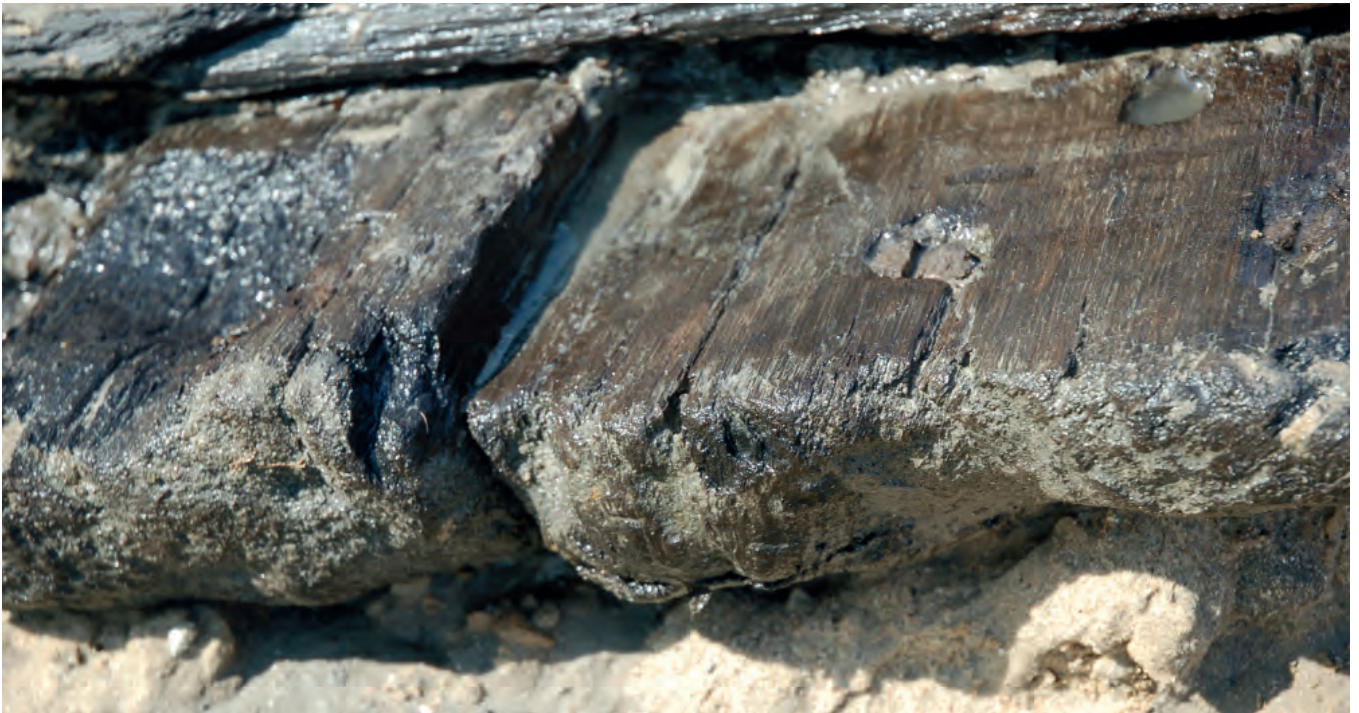
Afb. B De scheur in de boomstam aan de kopse kant, het uiteinde van de stam. Foto gemeente Utrecht.

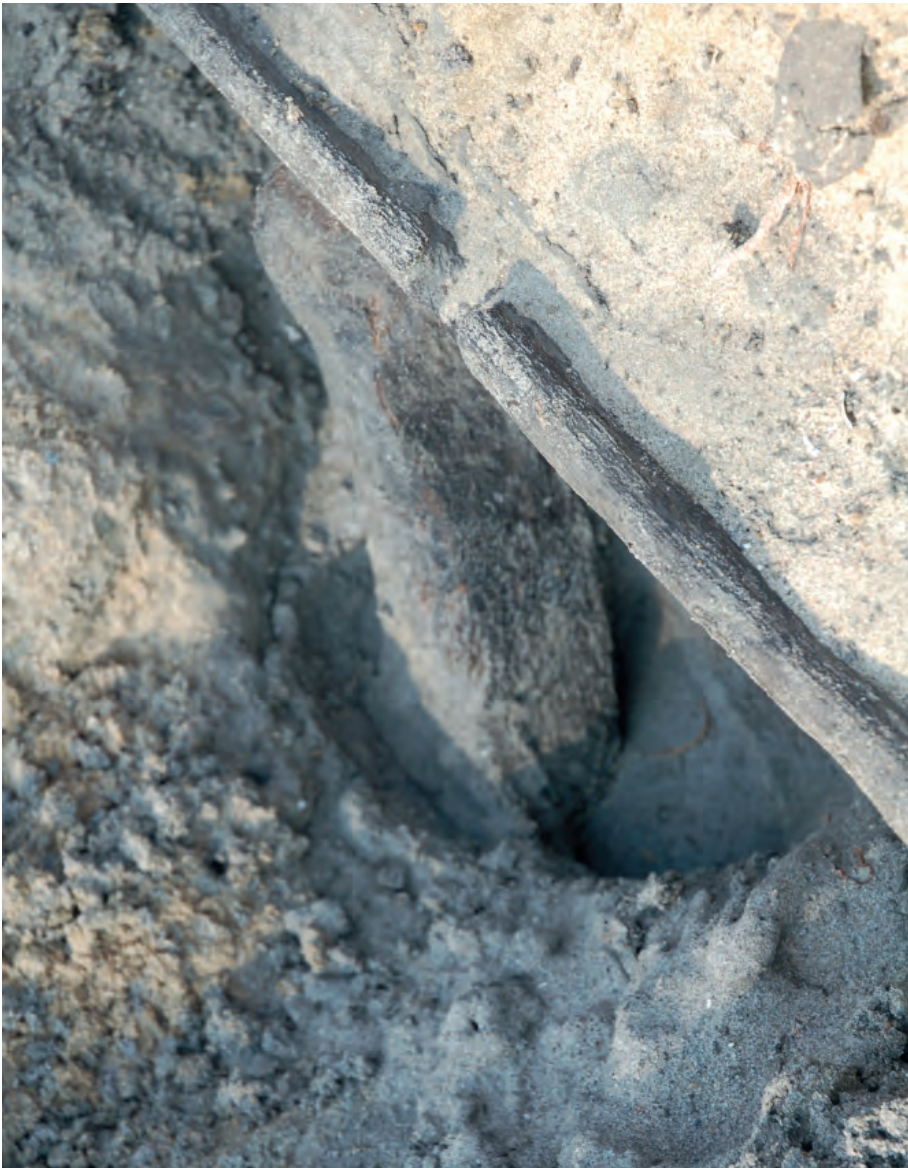
Afb. C Het stuk boord en de kop van een van de spantjes in het wrak, tijdens het bezoek van de RCE, nog voor het uitgraven van de proefsleuven. Foto gemeente Utrecht.

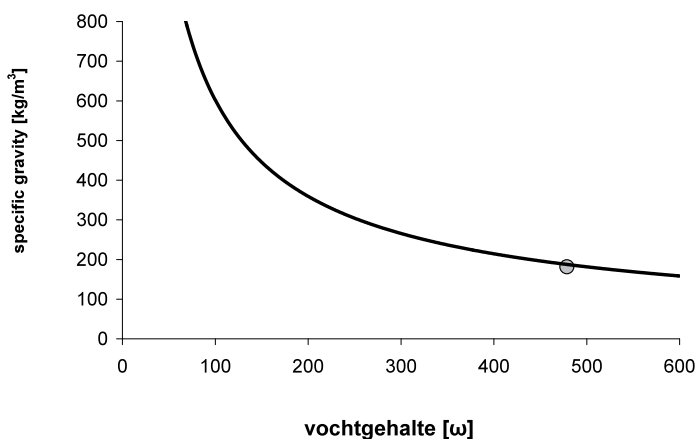
Grafiek .1 Relatiedichtheid (in deze grafiek specific gravity = droog gewicht / nat volume) en vochtgehalte. Bij waterverzadigd hout liggen de waarden op de lijn; bij niet water verzadigd hout liggen de punten onder de lijn (Klaassen 2008).
