Waardestelling Vleuten 2

Rapportage Archeologische Monumentenzorg 199

Een 10e-eeuwse aak ontdekt bij het graven van de Vikingrijn op de Vinex-locatie Leidsche Rijn, Utrecht

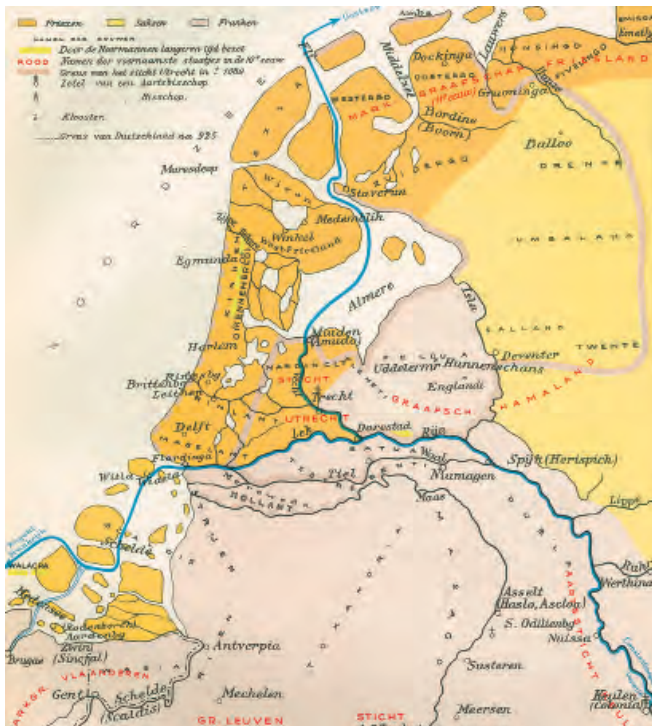
Afb. 2 Deze kaart geeft een indruk van de geografie en het cultuurlandschap in de 10e eeuw. De blauwe lijnen geven de bekende handelsroutes aan.³

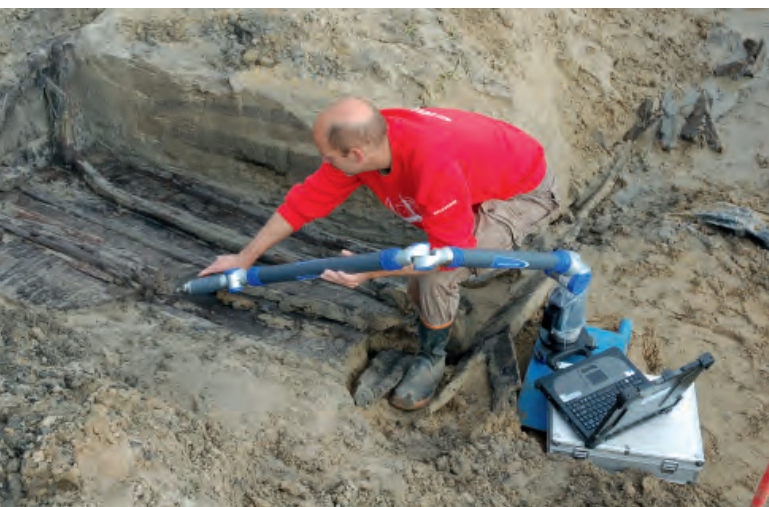
Afb. 3 De vrij gelegde delen van het wrak zijn in 3D vastgelegd met de digitale tekenarm (Faro Arm). Foto RCE.

Ten vierde: Alle constructiedetails en daggomende delen van het wrakje zijn met de Faro Arm in 3D ingetekend (Afb. 3).

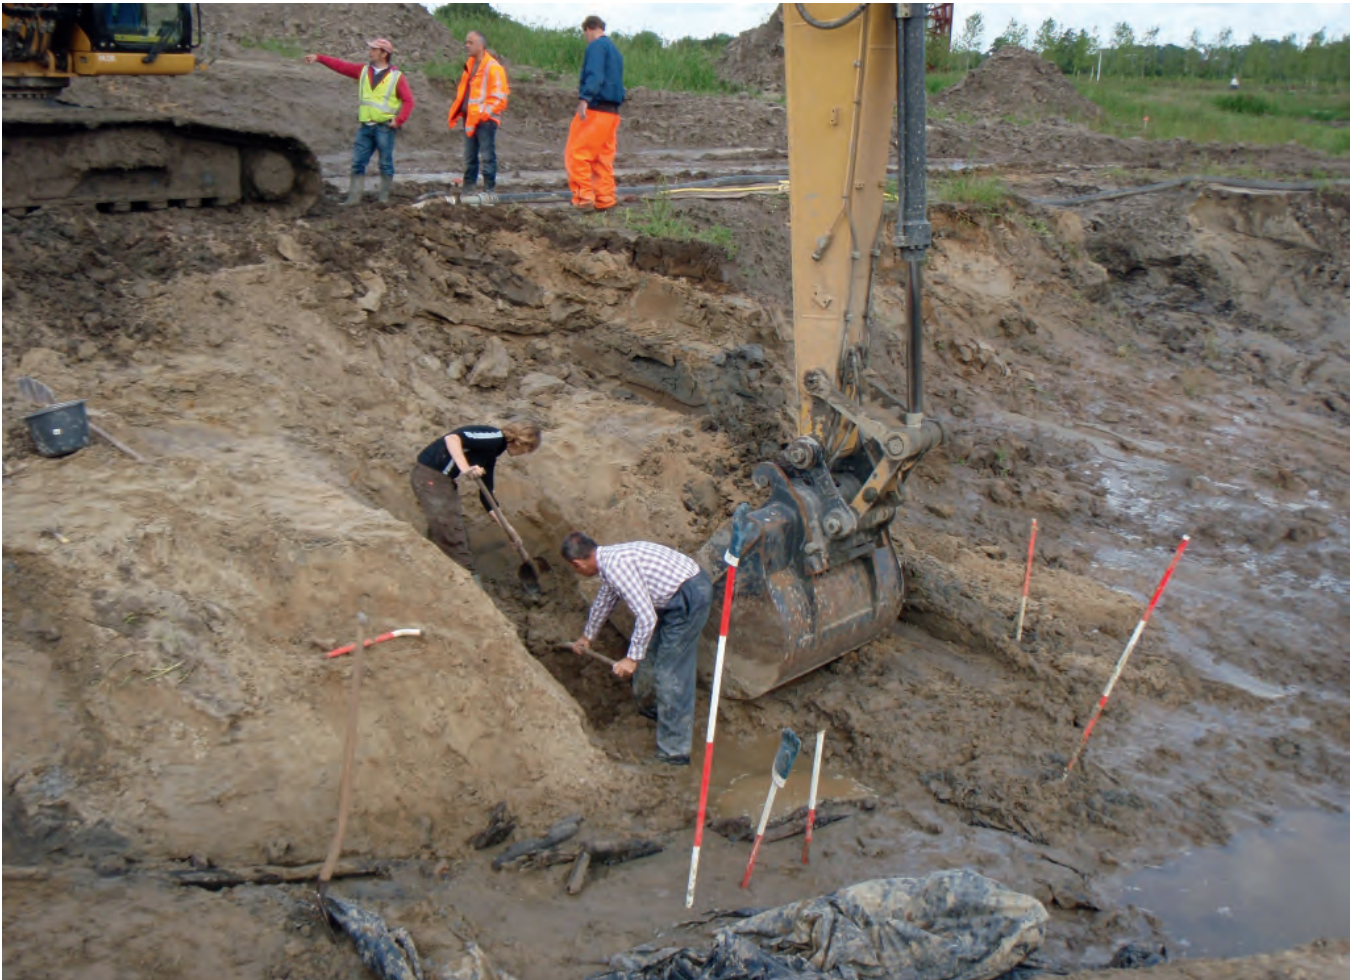
Afb. 4 Een deel van het sediment boven het wrak is verwijderd met een graafmachine. Vervolgens is met de schop, troffel, borstel en hand de rest verwijderd. Foto RCE.

Het eerste grove verwijderen van het sediment is gedaan met behulp van een graafmachine (Afb. 4). Vervolgens is handmatig (met schep, troffel, borstel en hand) de rest van het materiaal dat het voorschip afdekte, tot ca. 1,5 m uit de stootbalk, verwijderd. De bakboordzijde is tijdens de waardestellende verkenning met schep en troffel vrij gelegd tot waar het eerder ook vrijgespoeld was geweest. Door de vele regen en de verzadiging van de grond is dit erg moeilijk gegaan. De opgebrachte grond die op het wrak lag om het te beschermen (recent) is deels verwijderd om verschuiving te voorkomen. Langs het boord worden aan de binnenzijde regelmatig spanten zichtbaar, maar ook klossen, verticaal en horizontaal. Net voor de proefsleuf is het boord tijdens de ontdekking gegrepen door de kraan.

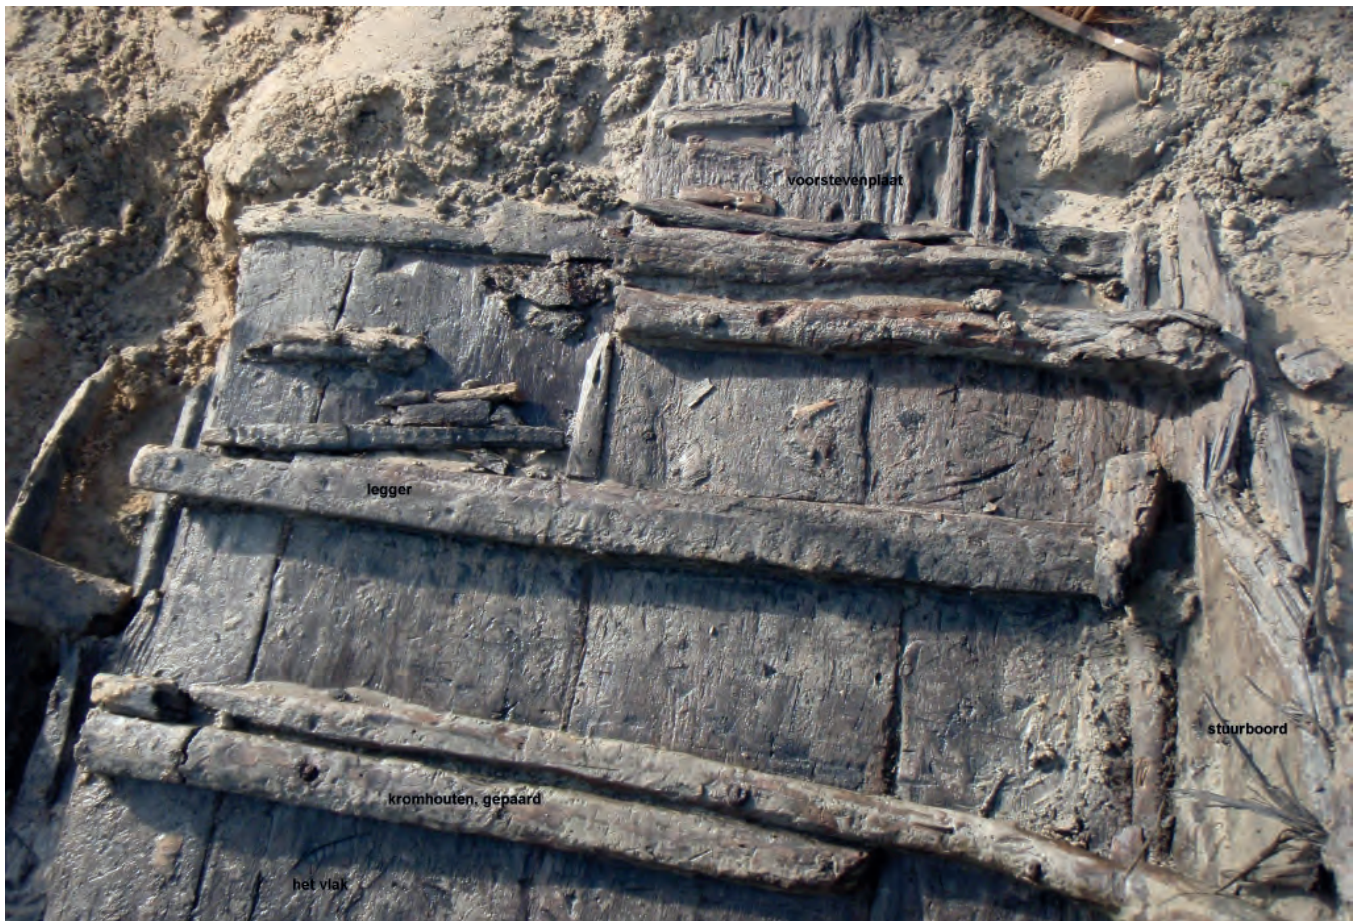
Afb. 5 Het voorschip: de heve met resten van een stevenplaat. Foto RCE.

Alleen in het voorschip heeft het vlak vrij gelegen (Afb. 5). In de proefsleuf bleek in de eerste plaats dat het niet mogelijk was het waterniveau voldoende naar beneden te krijgen en ook was er een te groot gevaar voor instorting. In het onderzochte voorschip is het vlak gladboordig. Dit zal het ook geval zijn in de rest van het schip. Het bestaat uit twee respectievelijk 40 en 45 cm brede planken met aan weerszijde hiervan kimplanken met opstaande rand (zie beneden). De planken zijn gemaakt van eikenhout. De dikte van de planken kon niet gemeten worden, maar het liggende deel van de kimplanken is minimaal 2,5 cm dik (zie beneden bij kimmen). We gaan er daarom van uit dat de vlakplanken ook ongeveer deze dikte hebben.

wrak 325 cm breed. Dit is echter niet de breedte van het vlak. Deze kon hier niet worden gemeten. Tussen de planken zit mosbreeuwsel dat tussen de naden gedreven is. Hierdoor lijken de bovenzijden van de zijkanten van de planken iets afgeschuind te zijn (zie afb. 5).

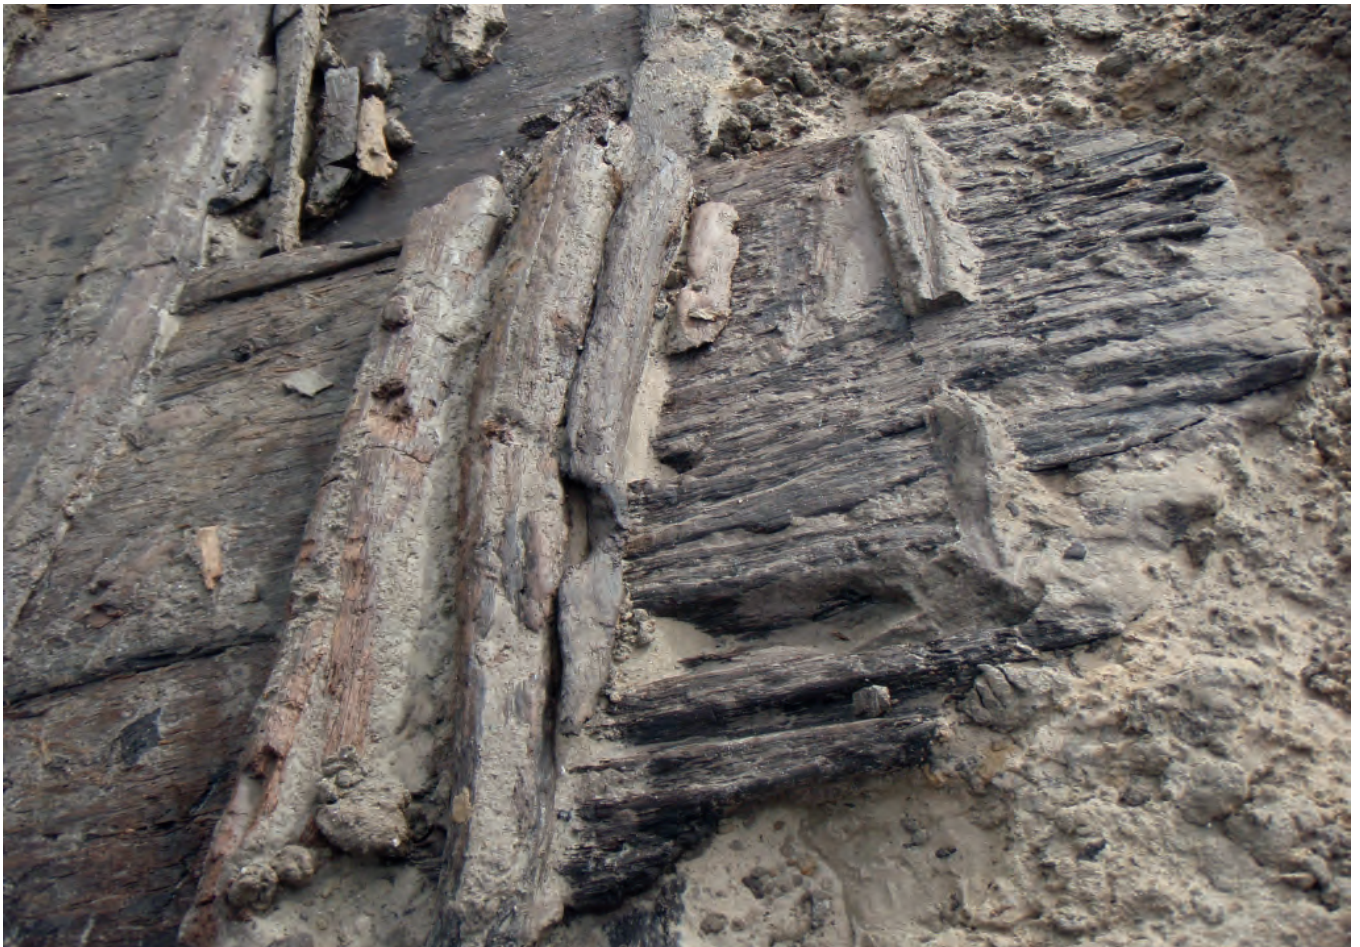
Afb. 6 Detailopname van de resten van de stevenplaat in het voorschip. Foto RCE.

Op de heve, half over de stootbalk in het voorschip heen stekend, liggen de resten van een mogelijke stevenplaat (Afb. 6). Deze bestaat uit meerdere planken van ca. 3 cm dikte, waarvan er nu nog twee aan stuurboordzijde deels bewaard zijn. Tussen de twee planklagen zit een plakkaat mosbreeuwsel van 1 cm dik. De stevenplaat zelf is deels met twijgen en deels met een wat zwaardere legger (10 cm breed) en een paar kromhouten (6 tot 8 cm breed) permanent vastgezet op het vlak.

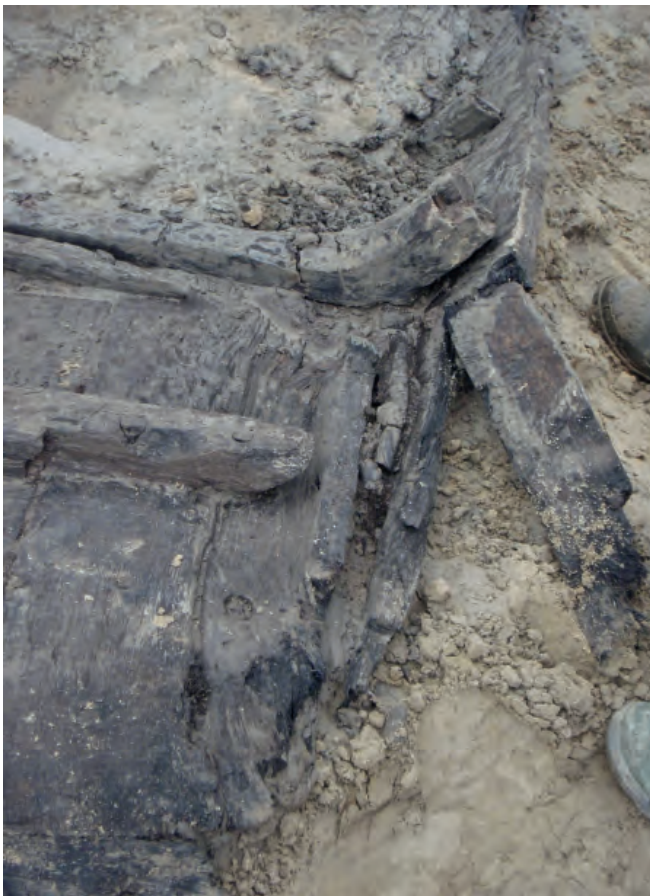
Afb. 8 Kimplank met hiertegenaan het bakboord. Gezien vanaf het voorschip. Foto RCE.

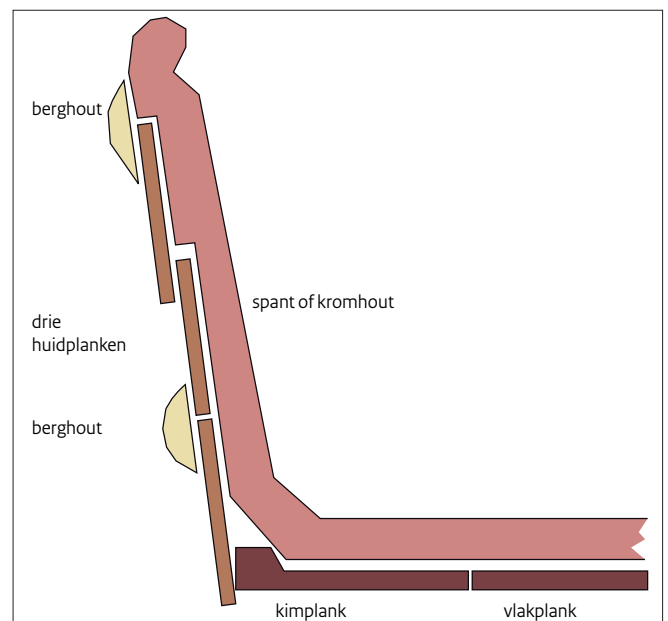
Afb. 9 Voorlopige reconstructie van het stuurboord vanaf de voorzijde gezien. De reconstructie is gemaakt op basis van tijdens de waardstelling verzamelde gegevens en voorlopige interpretaties. Tekening M. Manders, RCE.

Een complete stuurboordzijde in de proefsleuf, ca. 6 m uit de voorkant, staat mooi overeind en is 115 cm hoog. Ze valt licht naar buiten toe. De conditie is uitstekend, met alle bewerkingssporen, die goed zichtbaar zijn. De bakboordzijde lijkt iets meer beschadigd te zijn, maar ook hier is het overwegend over de volle hoogte bewaard gebleven. Hier en daar lijkt ze echter wat naar buiten toe weggezakt, mogelijk door de gronddruk. De boorden hebben tijdens de waardstelling nooit in zijn geheel vrij gelegen. Het risico op onherstelbare beschadigingen was te groot.

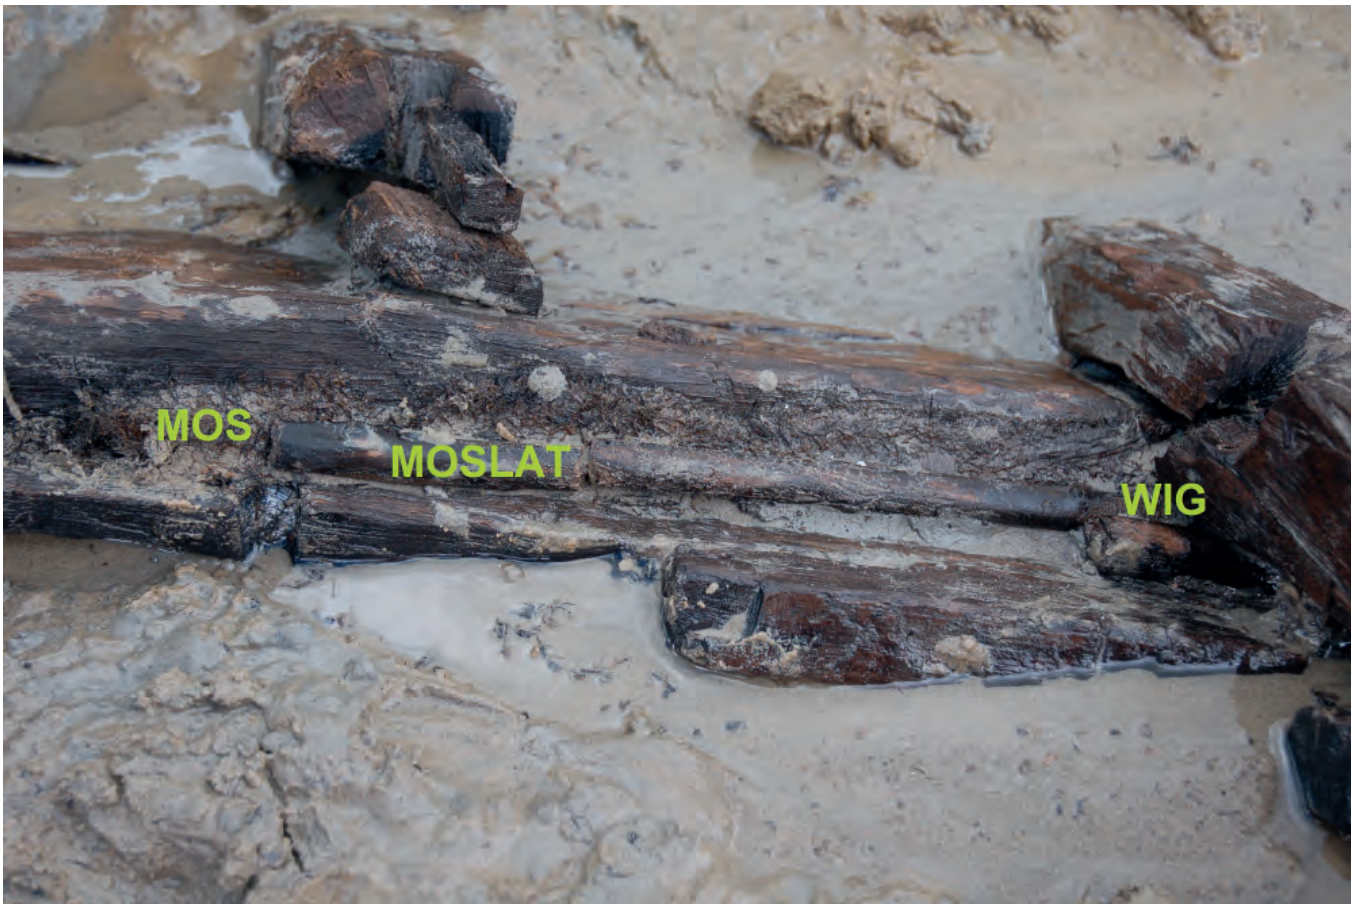
Afb. 10 (boven) Het bakboord, 6 m uit de voorkant, met tussen de tweede en bovenste (overlappende) gang mosbreeuwsel, een ronde 'moslat' en een wig om deze op zijn plaats te houden. (rechts) Detail van de wig die tussen de moslat en het kromhout is vastgeslagen. Foto's RCE.

In het voorschip is ook te zien hoe de boorden in een hoek tegen de kimplanken aan zitten. De ruimte die hierbij ontstaan is, is opgevuld met mosbreeuwsel en vervolgens afgedekt met bredere moslatten. Ook deze latten zijn met houten wigjes vastgezet. De manier waarop dat is gebeurd (Afb. 10), is niet hetzelfde als de prikken die worden omschreven in Vlierman.⁵ De wigjes zijn hier tussen de moslatten en de spantjes vastgeslagen en zijn niet in het hout van de planken gedreven. Vandaar dat we hier (voorlopig) niet van prikken spreken.

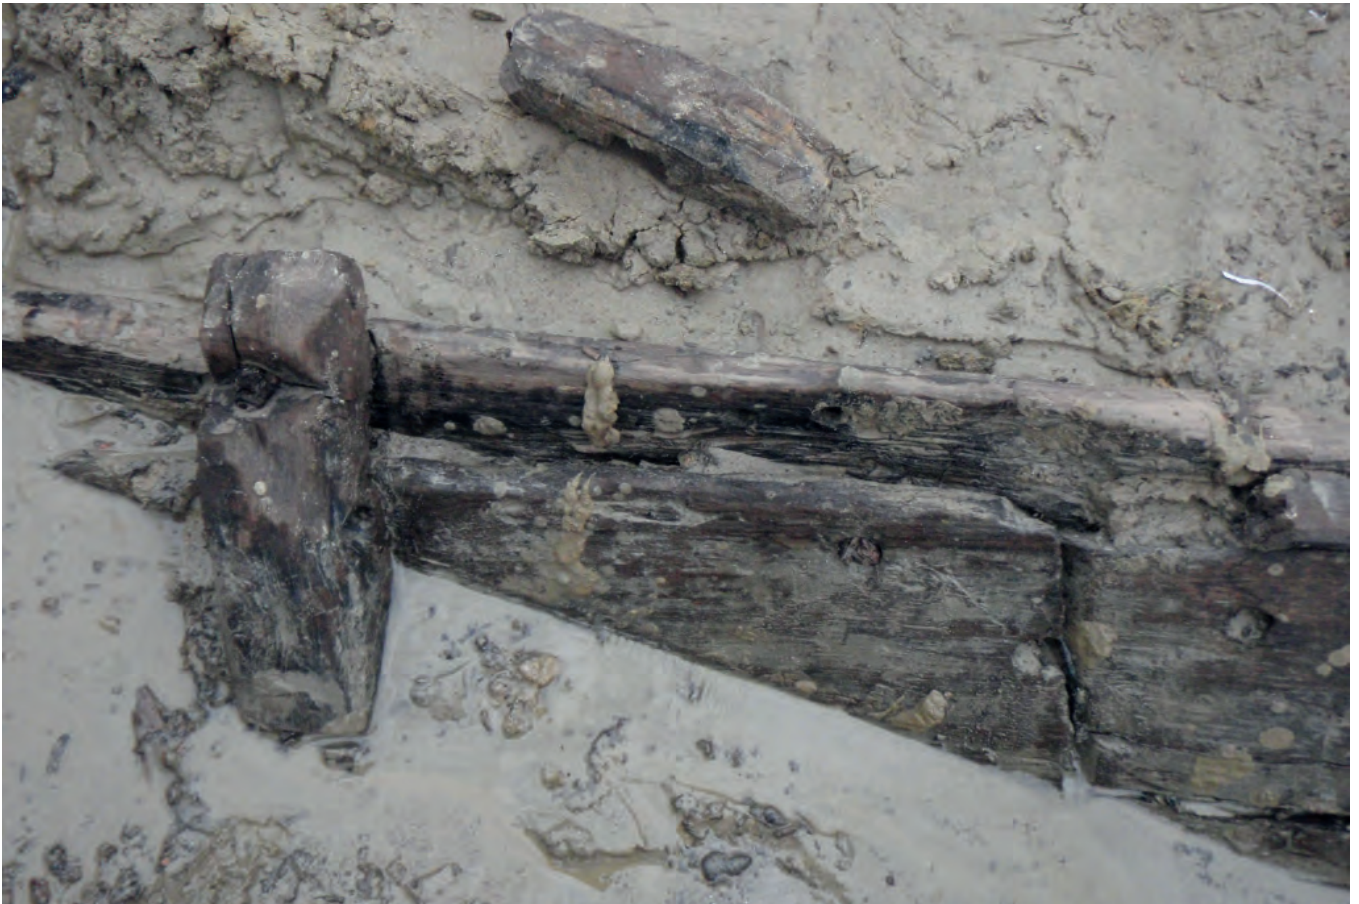
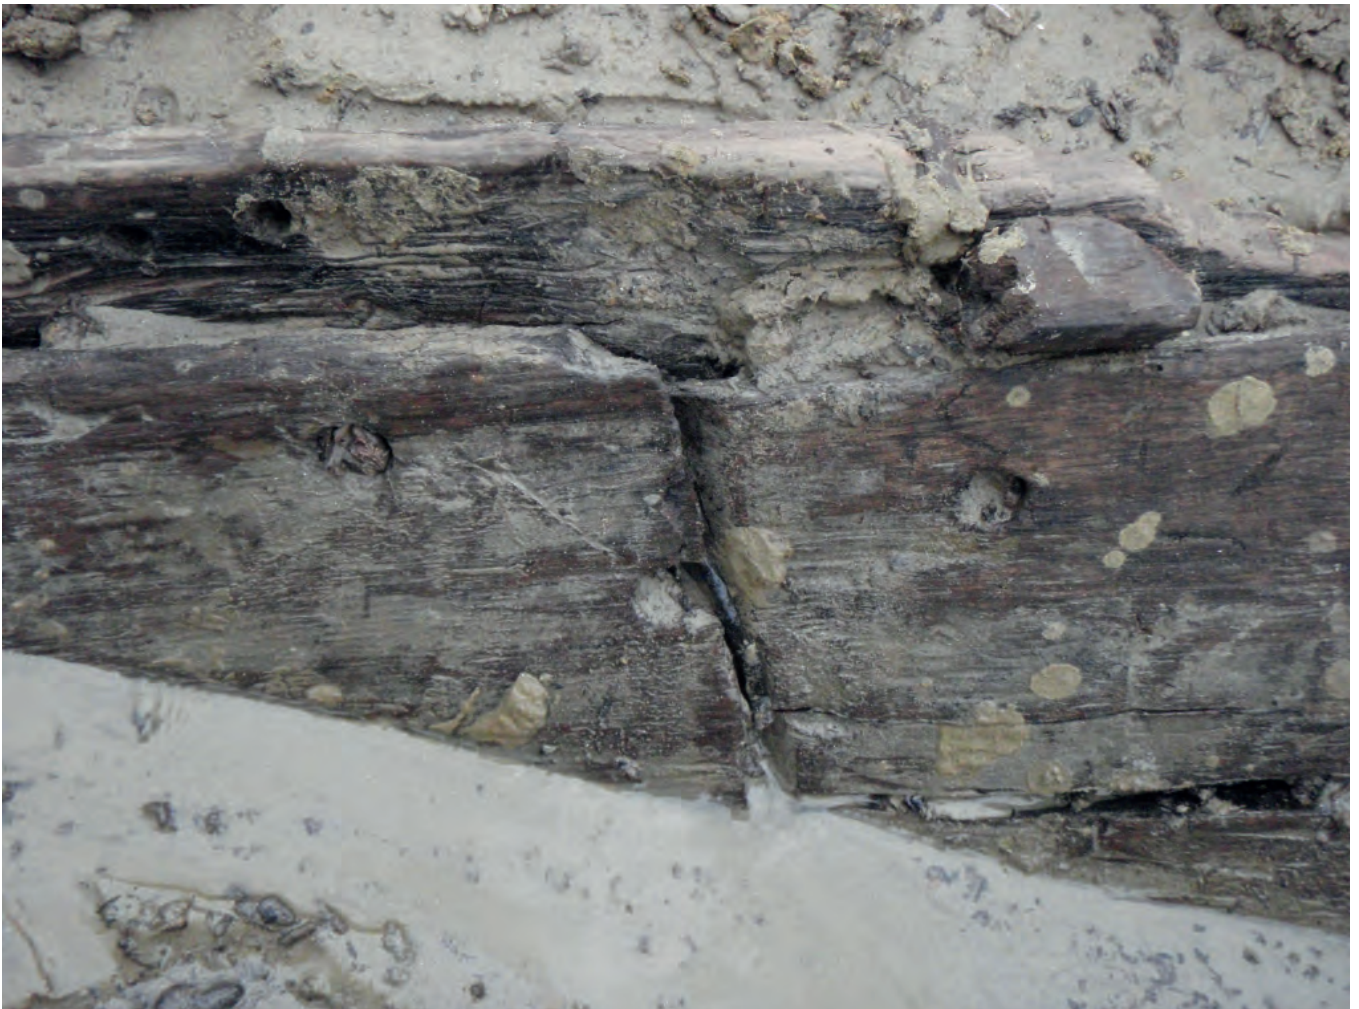
Afb. 11 (boven en onder) Een las in de bovenste bakboordgang verraadde de vermoedelijke voorkant van het schip. De las is hier aan de binnenzijde van het boord te zien. Foto's RCE.

In de proefsleuf aan bakboordzijde is een las aangetroffen die ca. 4,5 cm lang is. Deze las heeft bijgedragen tot de identificatie van het voorschip (Afb. 11).

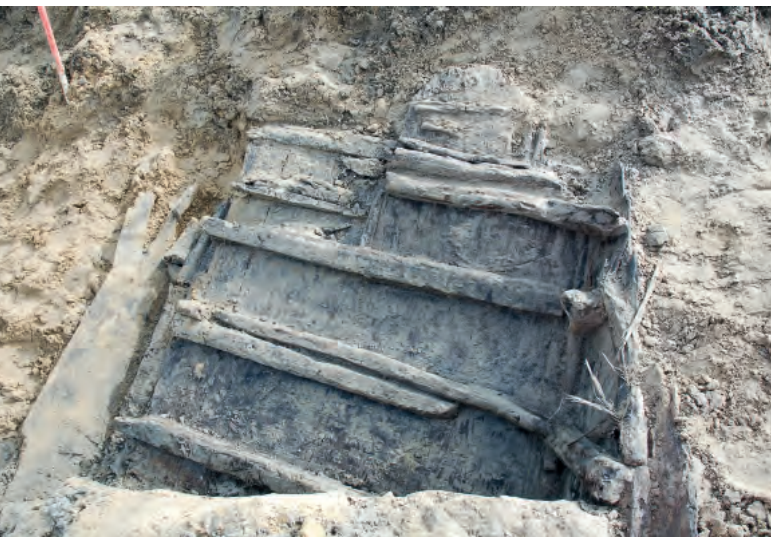
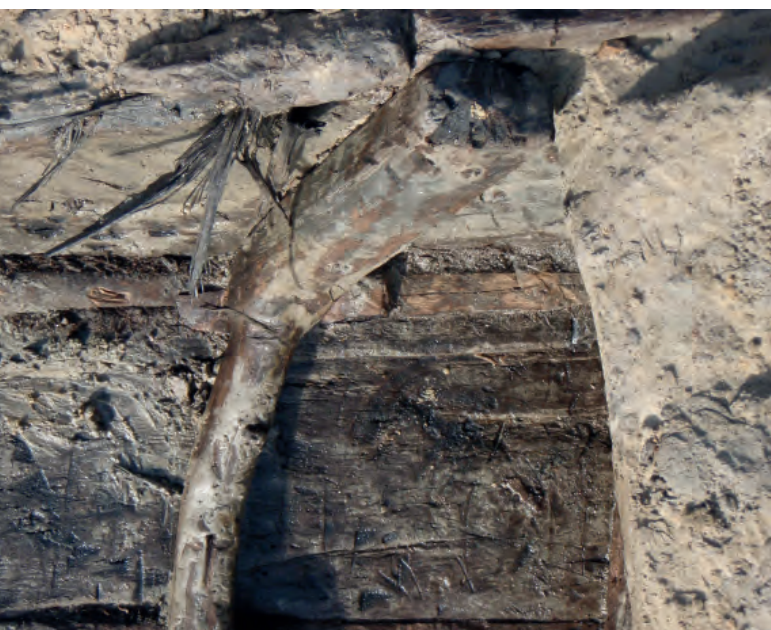
Afb. 12 (boven) De enkele leggers afgewisseld met de gepaarde kromhouten in het voorschip. (onder) Het staande deel van de kromhouten is dikker dan het liggende deel (onder). Foto's RCE.

De om en om liggende paren kromhouten liggen ongeveer 75 cm van elkaar (de afstand tussen de tussenruimte van het eerste paar tot de tussenruimte van het tweede paar).

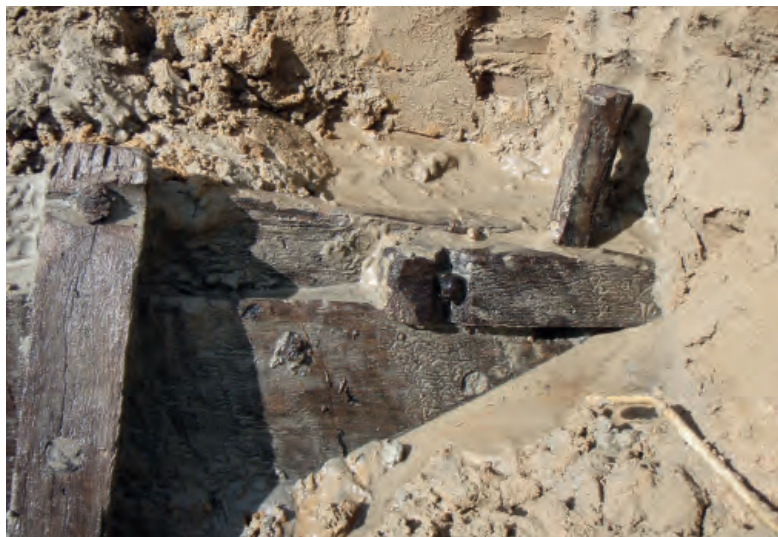
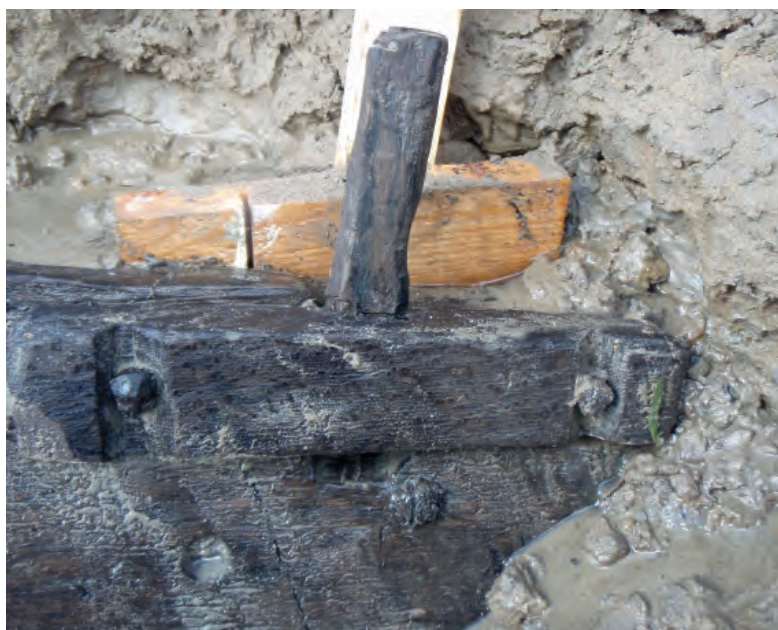
Afb. 14 (boven en onder) De roeidol boven op het stuurboord in de proefsleuf. Foto's RCE.

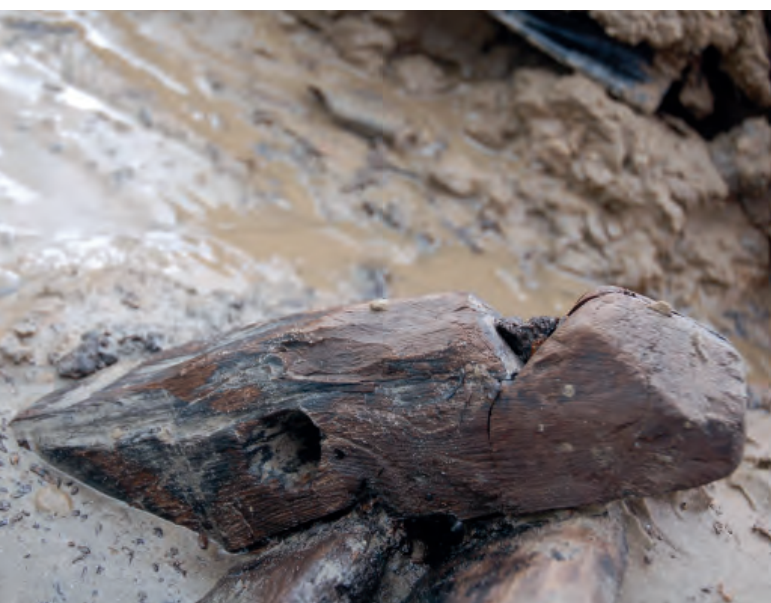
Afb. 13 Inkapping aan de bovenkant van de hoogst uitstekende kromhouten. Foto's RCE.

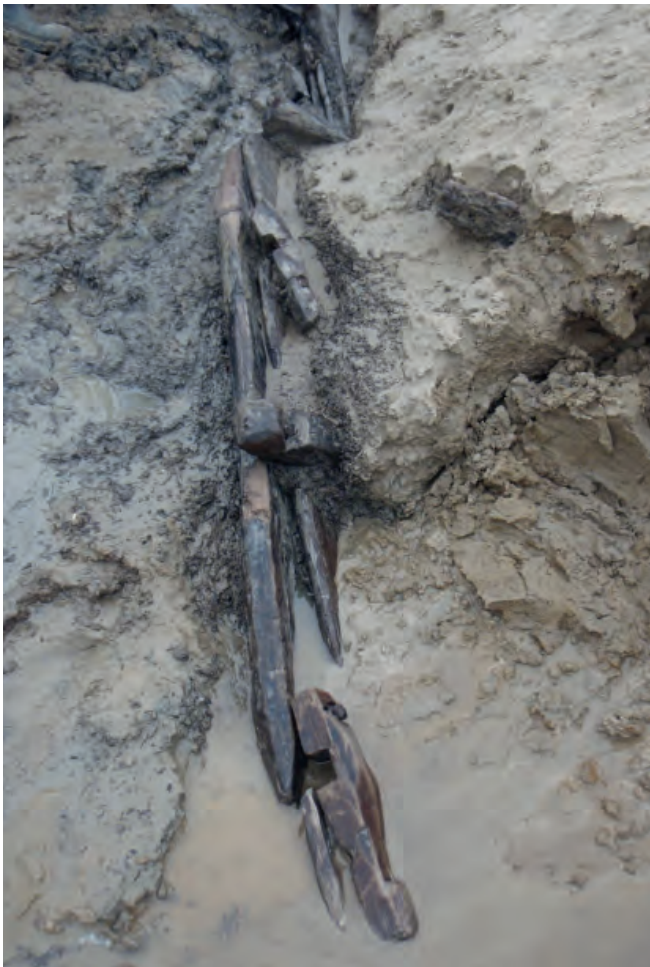
Afb. 16 Bovenkant bakboord in de proefsluif. Er zijn hierop twee klossen te zien waar roeidollen in vastgeklemd hebben gezeten. Foto RCE.

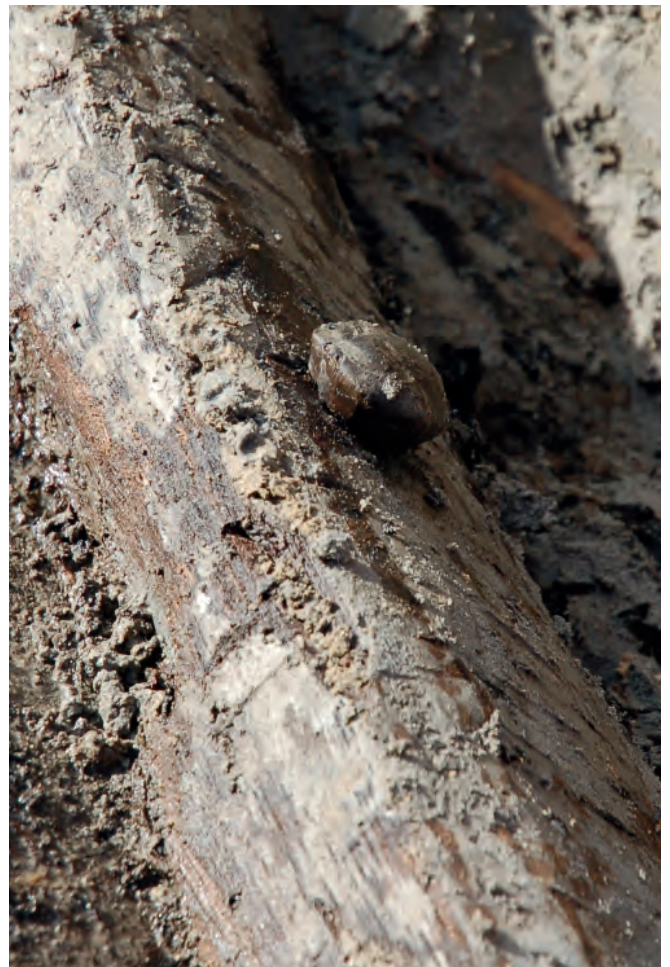
Afb. 17 Een houten pen met bolle kop. Deze steekt uit het liggende deel van een kromhout in het voorschip. Foto RCE.

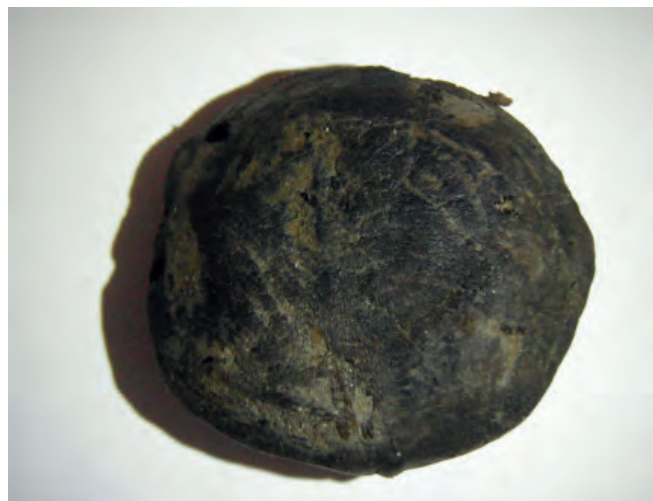
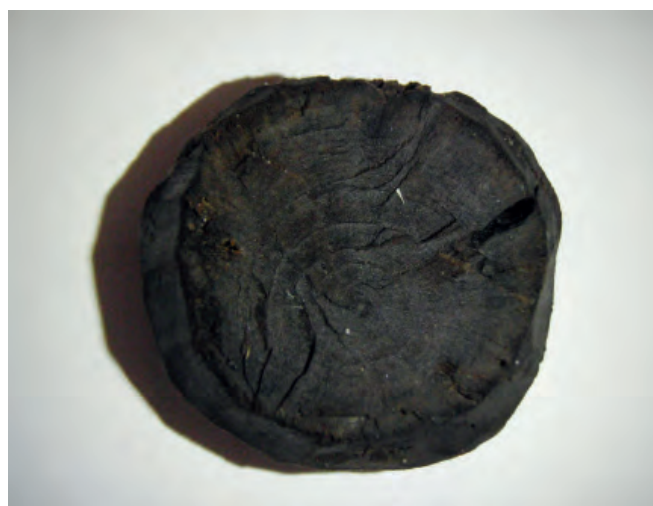
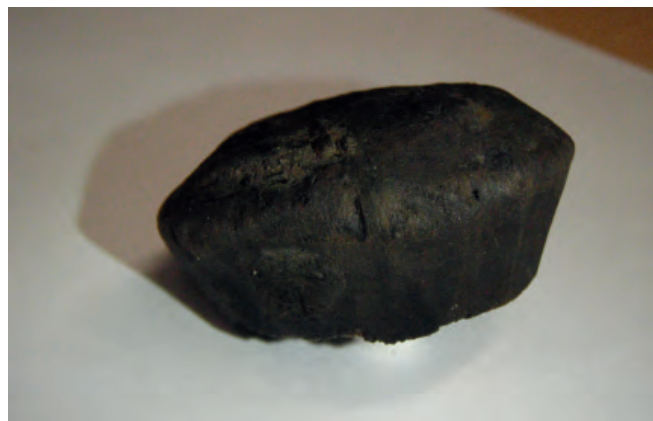
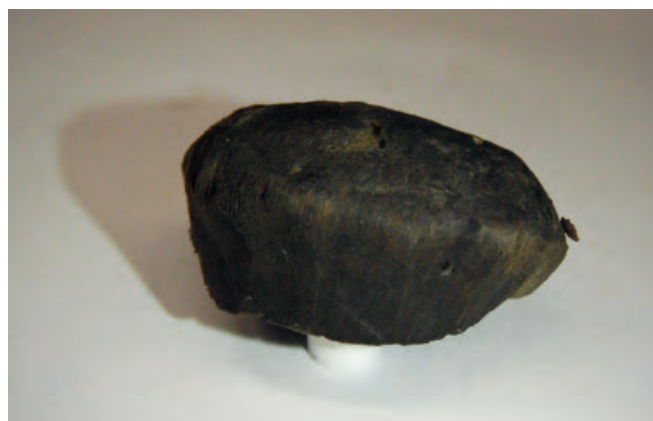
Afb. 18 Detail van de bolle kop van een 'Noordse pen'. Foto's RCE.

Het is echter niet duidelijk wat de verhouding was tussen de verschillende soorten pennen, omdat er ook een mogelijkheid is dat de koppen van sommige bolle pennen afgebroken zijn. De bolle pennen zijn in het voorschip op het liggende deel van een spant aangetroffen en ook op het deel van de stuurboordzijde in de proefsleuf. Zeker voor de op het vlak uitstekende pennen is het goed mogelijk

De pengaten zijn ongeveer 25 mm in doorsnede, maar hier en daar lijken de maten iets te verschillen. Bij een volgend onderzoek dient meer aandacht besteed te worden aan de verschillende diameters van de pennen en de mogelijke aanwezigheid van twee verschillende soorten pennen: die met bolle kop en die zonder bolle kop.

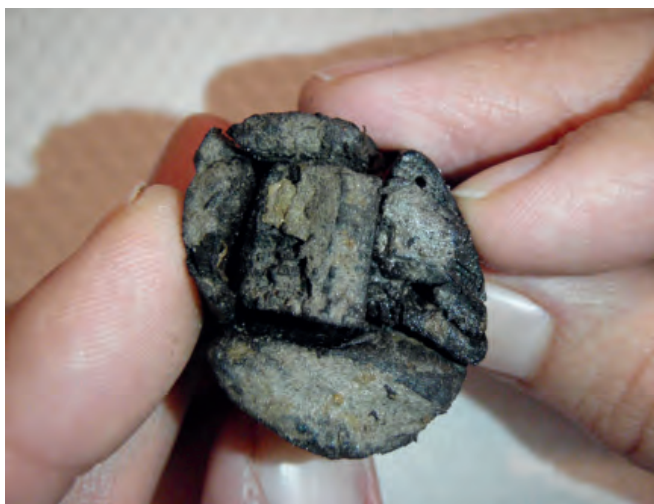
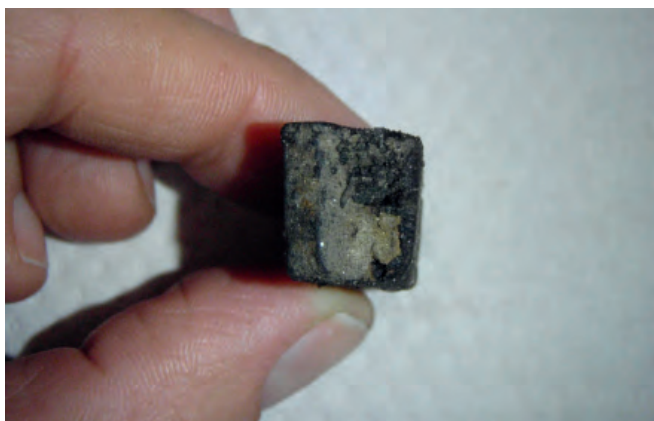
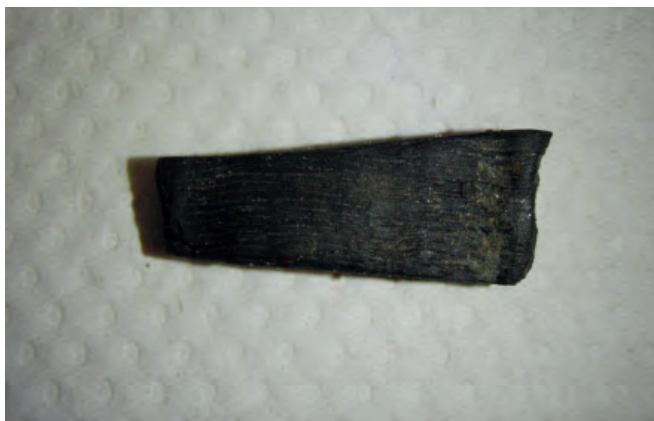
Afb. 19 Deutel in een houten pen van de bakboordskim. Foto's RCE.

Er zijn monsters genomen van alle zichtbare verschillende houtsoorten. Ook het breeuwsel is bemonsterd. Er is tevens een houten pen meegenomen van het losse deel van de kimplank. Hierin blijkt een pen met een deutел te zitten.

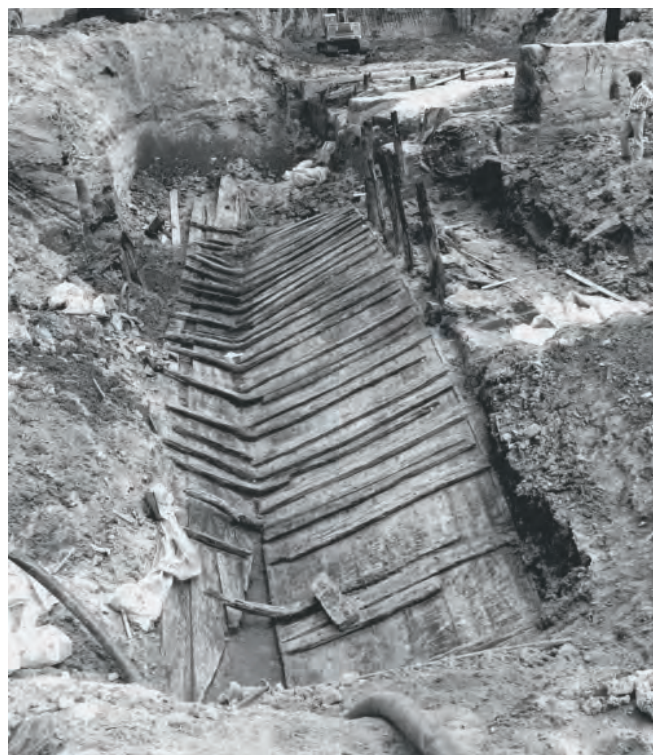
Afb. 20 De in 1973 bij de Waterstraat in Utrecht opgegraven 11e-eeuwse aak (Archief gemeente Utrecht, maker onbekend).

Woerden en De Meern.¹⁰ Er is verder nog een (zo goed als complete) aak gevonden uit de 11e eeuw (Utrecht, Waterstraat, Afb. 20) en er zijn ook nog verschillende fragmenten gevonden van aakachtige schepen uit de Vroege Middeleeuwen in onder andere Tiel en Deventer.¹¹
