Rapportage  
Archeologische  
Monumentenzorg

# Tussen klinker en karveel

*Een scheepsarcheologisch onderzoek naar een  
zestiende-eeuws scheepsfragment op het  
Noordzeestrand van Terschelling*

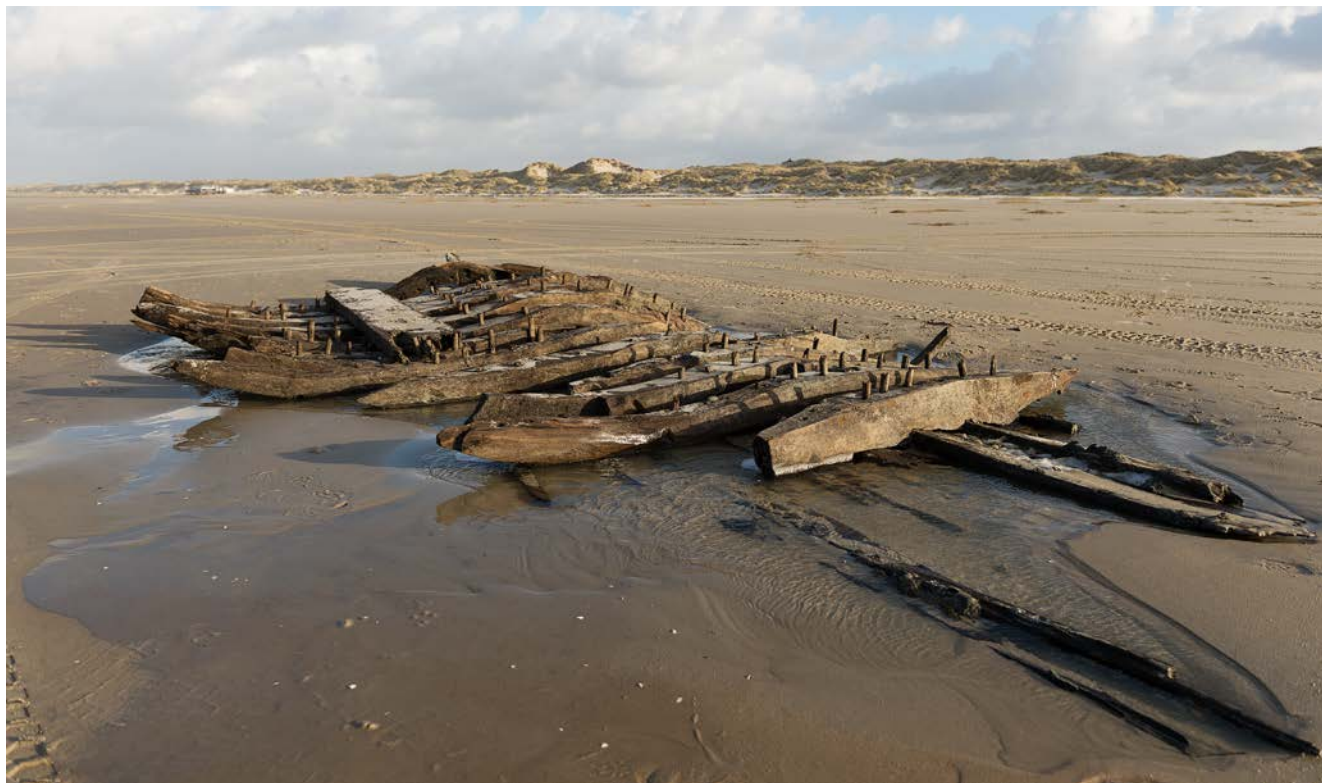
Afb. 1.2 Het scheepswrak op de dag van de ontdekking, tussen Paal 9 en Paal 10 (foto: S. Kok, ROSE photography, Terschelling/Omrop Fryslân).

Foto's van de ontdekking van het scheepswrak tonen een fragment van een schip met nog twintig inhouten in verband (zie afb. 1.2 en 5.1). Deze zijn vanaf het originele uiteinde naar voren toe genummerd met S1 tot en met S20, waarbij de S staat voor 'spant'. Bij het onderzoek op de gemeentewerf bleken nog maar zestien inhouten aanwezig te zijn. Vijf hiervan zitten in verband met de gladboordige huid van fragment vnr V17. De overige elf zijn losse inhouten,

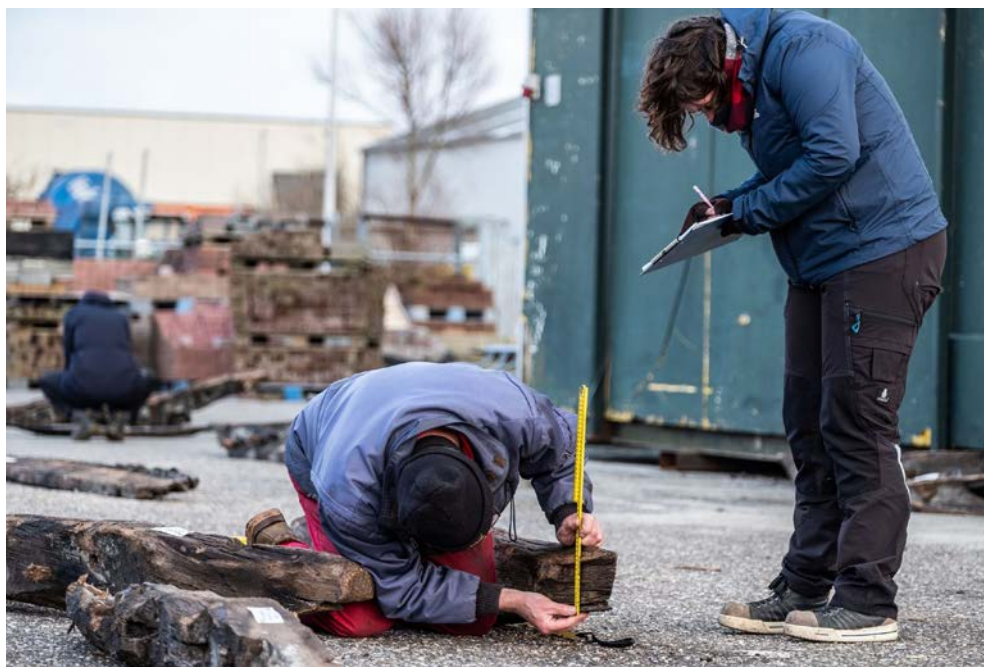
Afb. 4.3 Handmatige documentatie van het scheepsfragment (foto: Laura Conijn Fotografie, Terschelling).

Aangezien er slechts één dag beschikbaar was voor het scheepsarcheologische onderzoek, bleef de handmatige documentatie beperkt tot het verzamelen van de belangrijkste informatie met betrekking tot de aard, omvang, kwaliteit en datering van de scheepsresten. Het fragment was in achttien delen uit elkaar getrokken: drie grotere scheepsfragmenten in verband, twee losse huidplanken, twaalf losse inhouten en één wegeringsplank. Aan deze onderdelen zijn de vondstnummers V1 tot en met V18 toegekend (bijlage III). Vervolgens is – voor zover de tijd dat toeliet – van ieder onderdeel een korte beschrijving gemaakt, met daarbij een schetsmatige tekening en de belangrijkste maten (afb. 4.3, zie bijlage VI). Later die week spoelden nog eens twee losse huidplanken aan op het Noordzeestrand, die onmiskenbaar bij hetzelfde wrak hoorden. Deze hebben de vondstnummers V25 en V26 gekregen. Ze zijn door Nico Brinck handmatig getekend op schaal 1:10, volgens de Amerikaanse projectie.

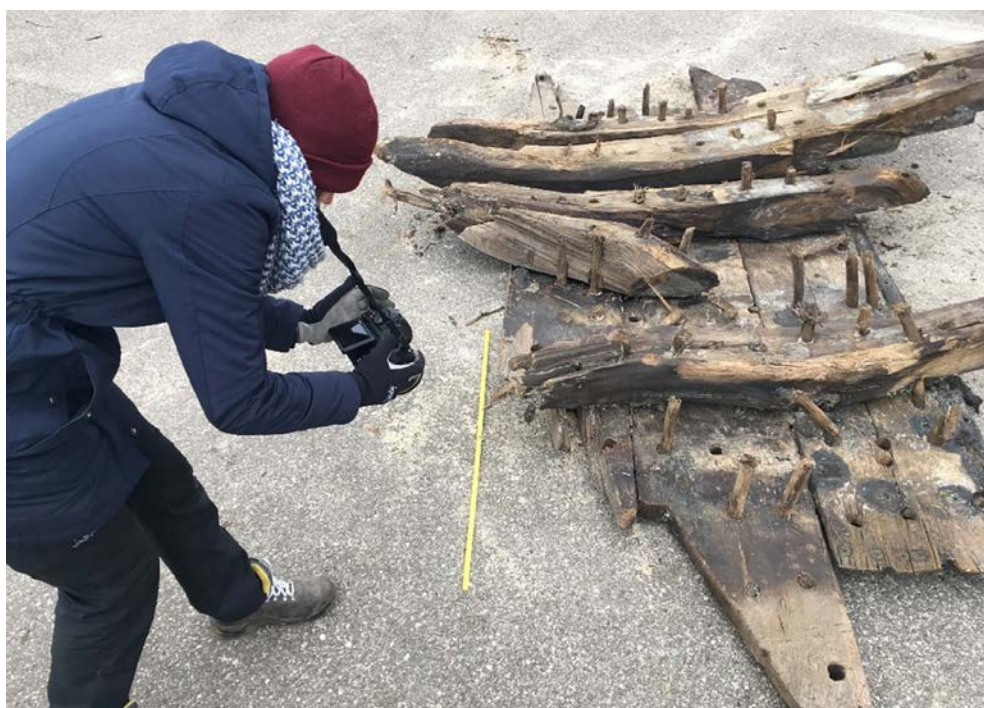
Afb. 4.4 Documentatie door middel van fotogrammetrie.

In aanvulling op de handmatige documentatie zijn alle constructiedelen gefotografeerd of opgenomen met video (afb. 4.4). Vanwege tijdgebrek konden niet van alle wrakresten voldoende opnamen gemaakt worden om daarvan complete digitale 3D-modellen te maken. De prioriteit werd gelegd bij de grotere fragmenten: vnrs V11, V12 en V17. In de resterende tijd zijn opnamen gemaakt van de andere wrakresten. In totaal zijn van elf elementen voldoende opnamen gemaakt om er een compleet digitaal 3D-model van te maken (zie bijlage V). Van twee elementen kon slechts een deel gemodelleerd worden.

Voor de 3D-fotogrammetrie zijn zowel foto's als frames afkomstig uit video's gebruikt. De foto's zijn gemaakt met een Nikon D850 en de video's met een iPhone XR. Uit de video's van de iPhone XR zijn frames gehaald. De frames en foto's zijn vervolgens geoptimaliseerd in de fotobewerkingssoftware Adobe Lightroom. De fotowaarden die hiervoor zijn aangepast zijn: (*lens corrections*) Only remove chromatic aberration: On, (*basic set*) witbalans, (*effects*) dehaze < 75, (*basic set*) clarity +100; exposure (-1 t/m +1); highlights -100; en shadows +100. Soms is er met wat waarden gespeeld om het kleurenhistogram idealiter zo centraal gepositioneerd en breed mogelijk te krijgen.

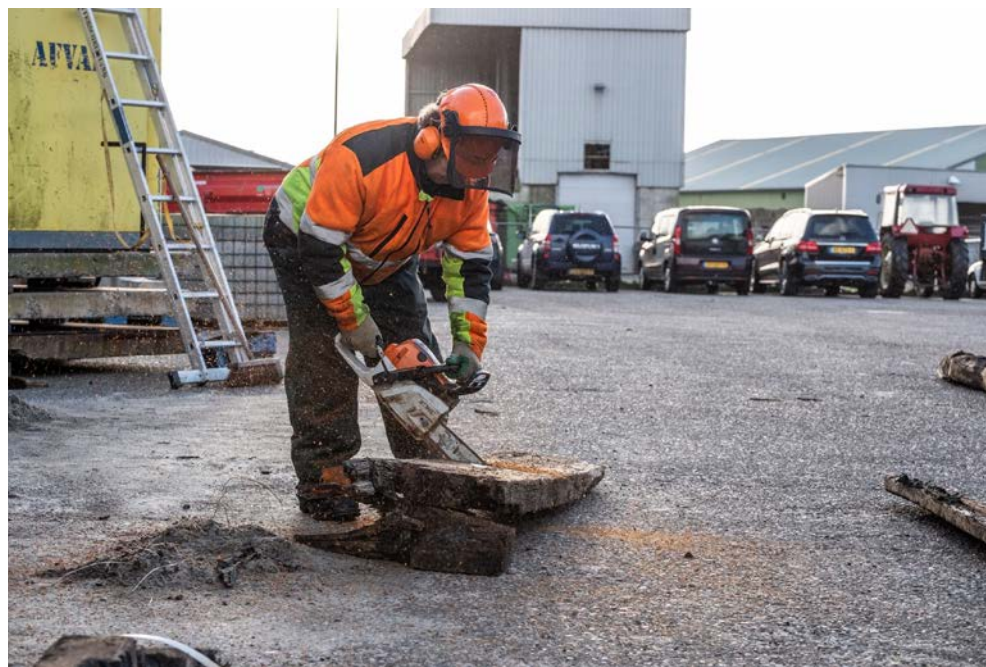
Afb. 4.5 Het zagen van de jaarringmonsters (foto: Laura Conijn Fotografie, Terschelling).

Van de onderzochte scheepsdelen zijn vijf houtmonsters genomen voor dendrochronologisch onderzoek. De monsters zijn gezaagd door een medewerker van de gemeentewerf (afb. 4.5). Van enkele monsters was meteen na het zagen al twijfel over de geschiktheid (afb. 4.6). Daarom zijn in de daaropvolgende week onder leiding van Nico Brinck nog extra monsters gezaagd (bijlage IV). De exacte positie van de houtmonsters is op foto's vastgelegd. Verder zijn er monsters genomen voor hout-

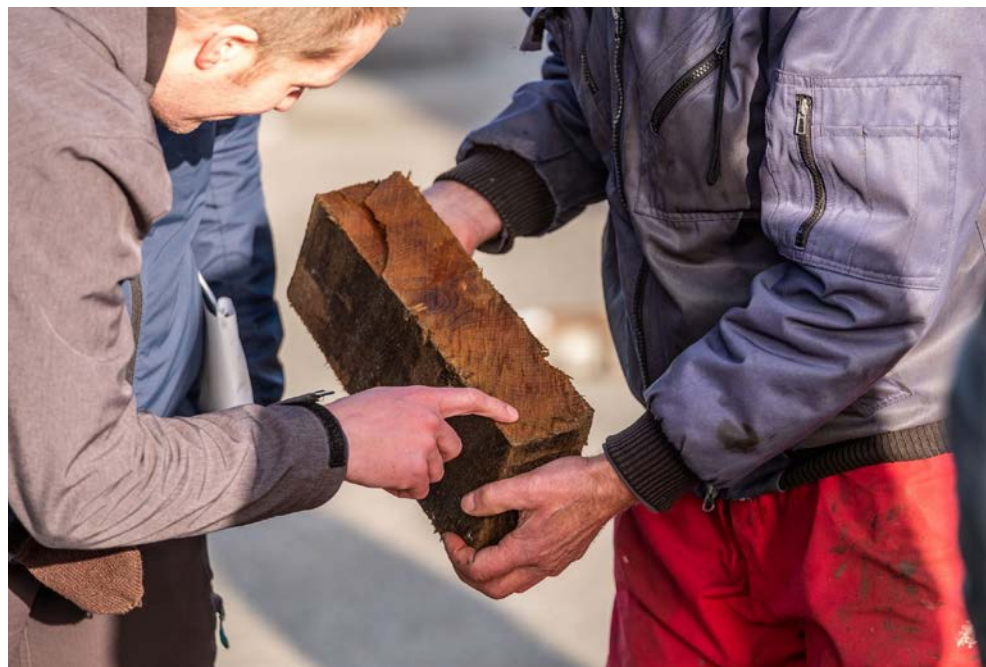
Afb. 4.6 De monsters worden beoordeeld op voldoende jaarringen (foto: Laura Conijn Fotografie, Terschelling).

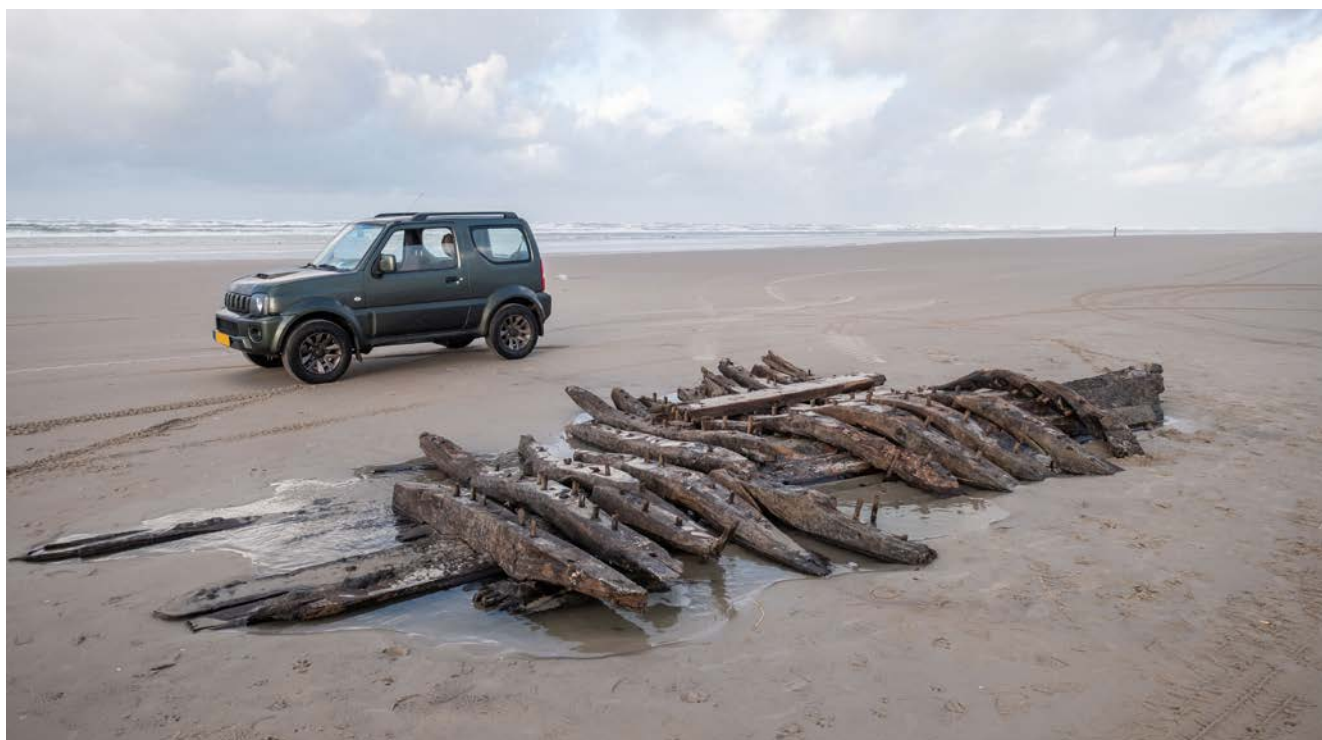
Afb. 5.1 De vondstlocatie: het scheepswrak op het Noordzeestrand op 12 februari 2020, daags na de storm (foto: Laura Conijn Fotografie, Terschelling).

Het scheepswrak werd aangetroffen op woensdag 12 februari 2020, op het Noordzeestrand van Terschelling, nagenoeg exact tussen kilometerpaal 9 en 10 (afb. 5.1). De dagen ervoor waren stormachtig. Op zondag 9 februari kwam stormdepressie *Ciara* Nederland binnen, met de wind uit zuid- tot zuidwest en windkracht 9 tot 10 Bft (lokaal 11 Bft) en zware tot zeer zware windstoten. Op dinsdag 11 februari was het tevens springtij. Zon, maan en aarde staan dan in een rechte lijn en de getijkrachten van de maan en de zon versterken elkaar dan maximaal. Hierbij is de vloed hoger en de eb juist lager dan gemiddeld. Deze stormvloed werd geclassificeerd als een lage stormvloed. De gemelde schade langs de kust lijkt op de Waddeneilanden beperkt te zijn geweest. Op de meeste plekken is alleen een herverdeling van het zand opgetreden.<sup>38</sup> Naast de wind was ook de golfhoogte tussen 9 en 12 februari van belang. Met het naderen van het koufront van *Ciara* namen in de loop van 9 februari 2020 de significante golfhoogten op de Noordzee flink toe. In de nacht van 10 op

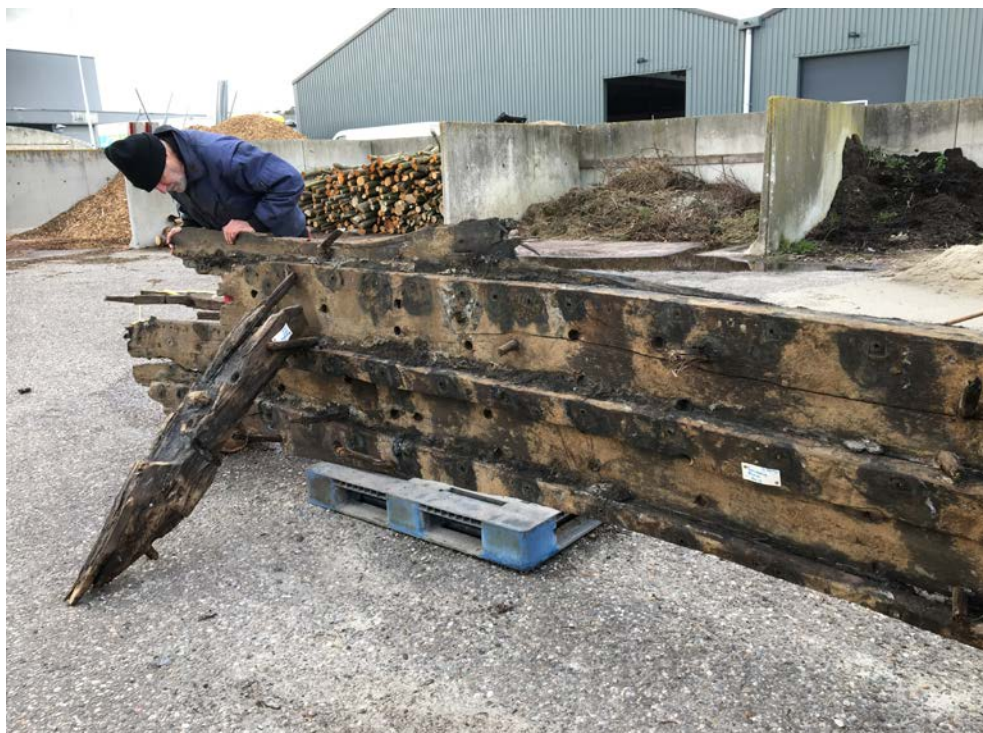
Afb. 5.5 Binnenzijde van vnr V12 (GC t/m GF) bij de documentatie. De middelste gang is deels gebroken, waardoor het onderste deel van de huid is verschoven.

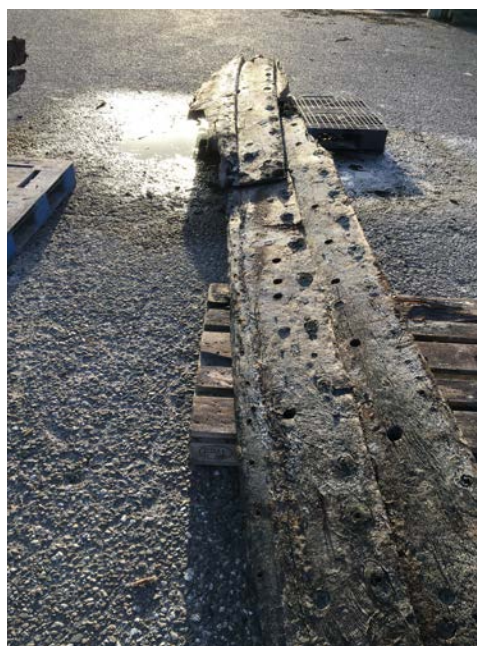
Afb. 5.6 Buitenzijde van vnr V11 (GF t/m GH) bij de documentatie.

Fragment vnr V11 bestaat uit drie huidgangen in verband (GF t/m GH, afb. 5.6, bijlage Vb en 6b). Eén gang heeft een origineel afgeschuind uiteinde. Het fragment past aan de bovenste gang van vnr V12 en ook op de onderste huidgang van fragment vnr V17 (het glad-boordige deel).

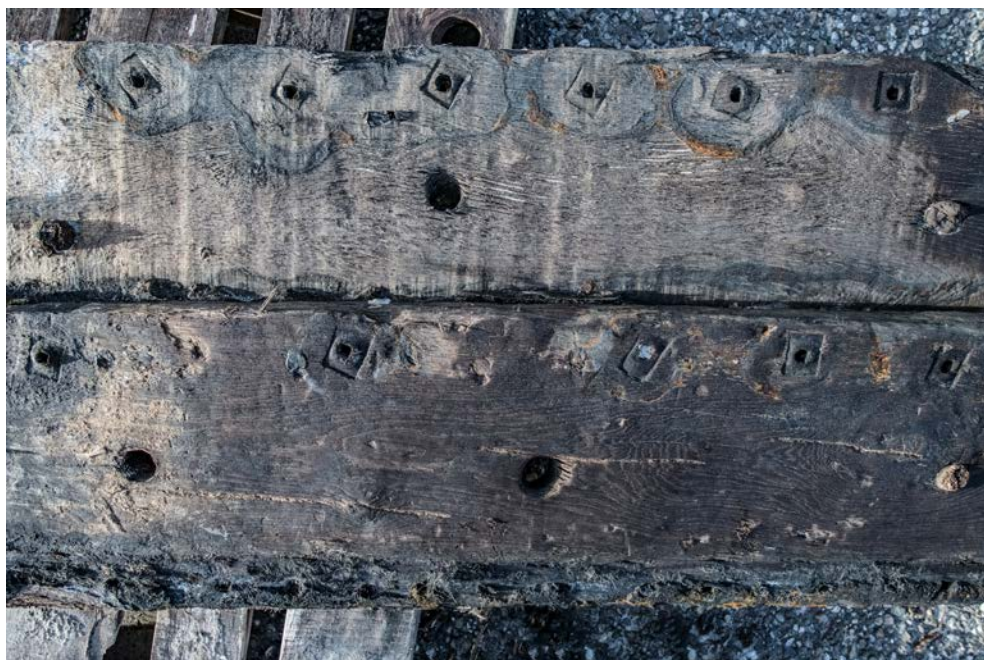
Afb. 5.11 In de bovenste gang (vnr V11-B) zijn in de achterste meters alleen klinknagels gebruikt.

voorafgaand aan de boring een lijn is gekerfd op de plaats waar het pengat moest komen. Ter plekke van elke las zijn alleen klinknagels gebruikt. Ook in de achterste 2 m van het fragment zijn alleen klinknagels aangebracht (afb. 5.11).

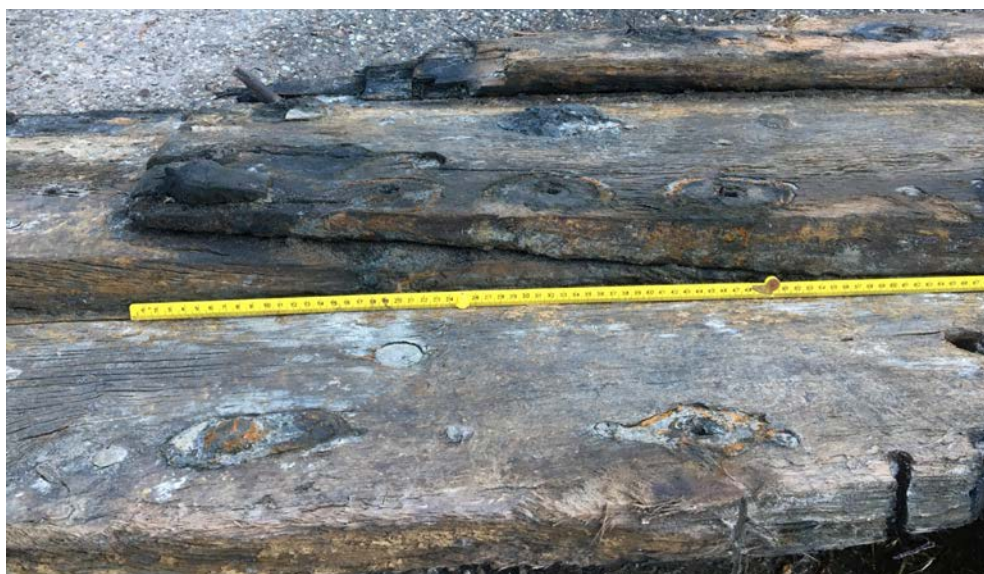
Afb. 5.12 Schuine las, in de lengte van de gang, in vnr V11-B (gang GG).

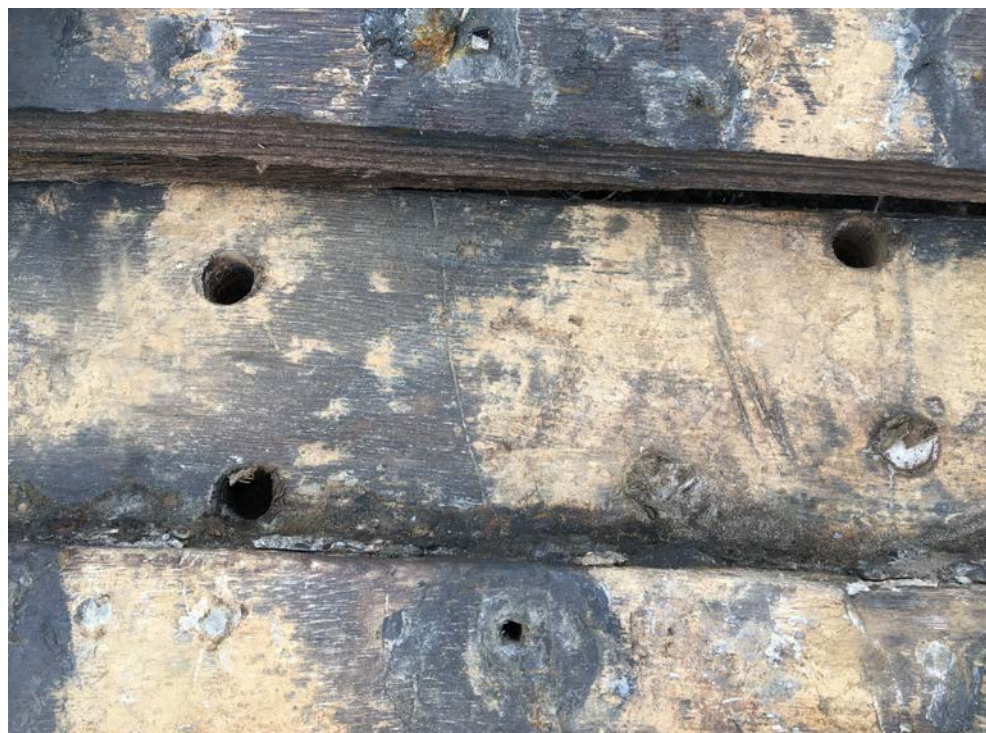
Afb. 5.13 Ingekraste hulplijnen voor de oprichting van de spanten.

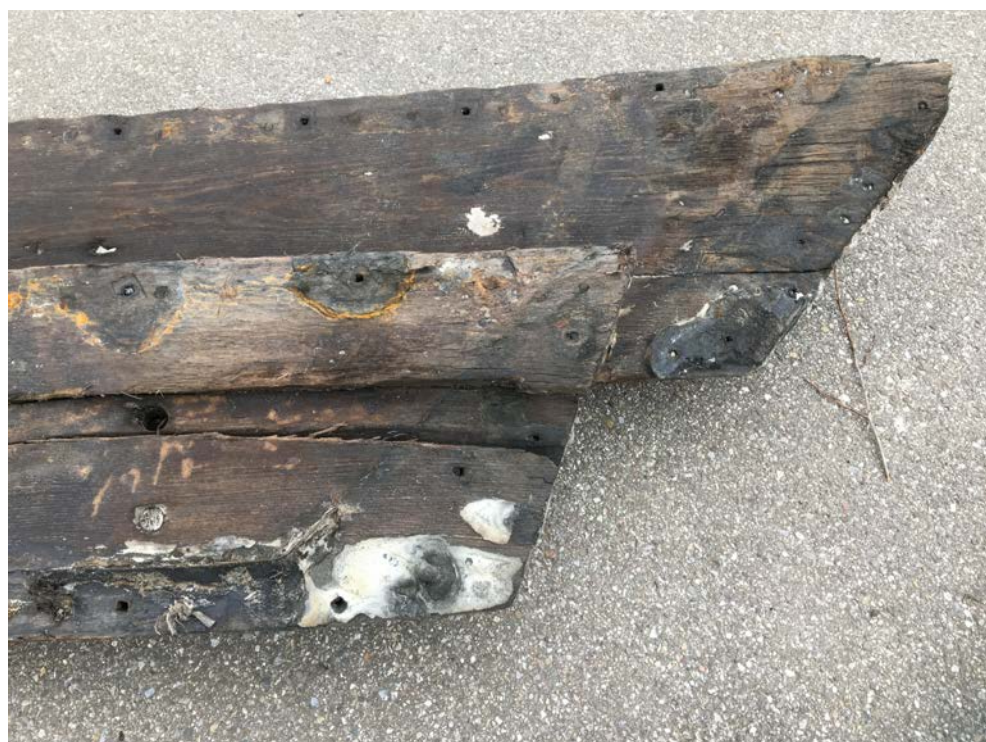
Afb. 5.14 Afgeschuinde uiteinden van huidgangen van vnrs V12-B en V12-C (gangen GD en GE). Aan beide uiteinden is ook een lijn van sintelsporen te zien.

een steven vielen (afb. 5.14). De vier huidgangen (vnrs V25, V12-B, V12-C en V11-A) verspringen telkens ongeveer 20 cm, zodat elke huidgang in een eigen sponning viel. Het deel dat in de sponning viel, tekent zich duidelijk op de planken af en varieert van 18 tot 28 cm aan de onderzijde tot 12,5 cm aan de bovenzijde van de plank. De planken zijn met vijf tot acht spijkers van 0,6 tot 0,9 cm in de stevensponning vastgezet, aangevuld met een kleine houten pen

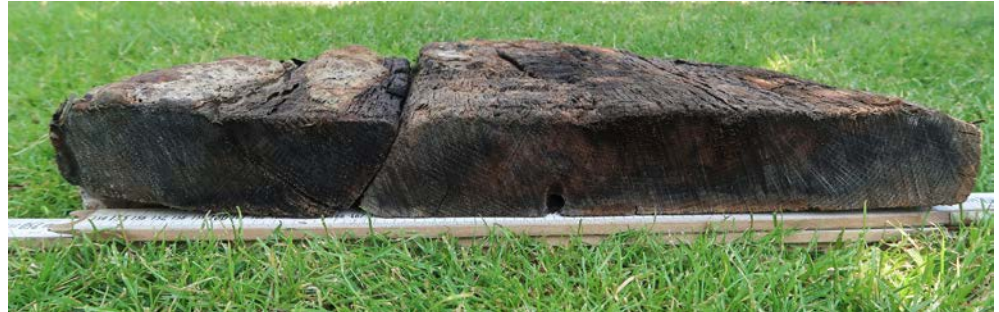
Afb. 5.16 Zaagsnede van de bemonsterde overnaadse plank vnr V12-C. Het is goed te zien dat de plank dosse (tangenciaal) is gezaagd. De kern van het hout (hier aan de bovenkant) was gericht naar de buitenzijde van het schip.

De planken van het overnaadse deel lijken grotendeels gezaagd te zijn. Dit is goed te zien bij huidplank vnr V12-C, die bemonsterd is voor jaarringanalyse (afb. 5.16). De plank is dosse gezaagd, waarbij het hart van de boom was gericht naar de buitenkant van het schip. Bij andere planken, bijvoorbeeld V11-B, is echter waargenomen dat de kern naar de binnenzijde van het schip was gericht. De kwaliteit van de planken is redelijk goed, alhoewel er hier en daar noesten en

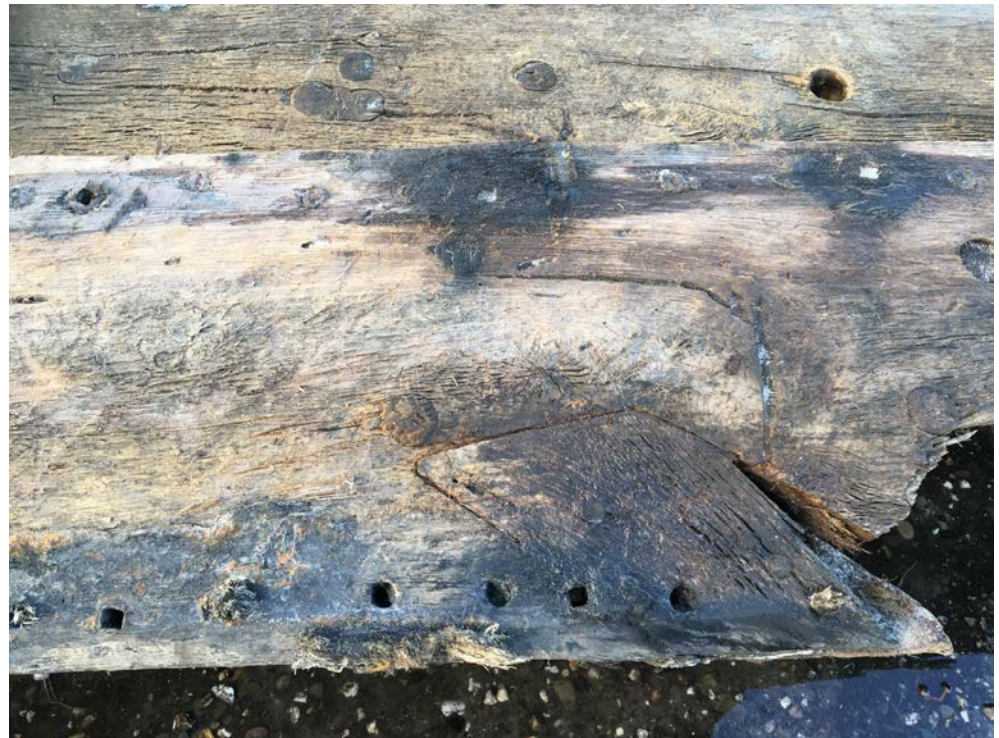
Afb. 5.17 Ingezet reparatieplankje in huidplank vnr V11-B2, circa 20 x 10 cm.

vergroeiingen te zien zijn. In gang vnr V12-B is een noest uitgestoken en opgevuld. Verderop is te zien dat er een groter stuk van de plank was gerepareerd. Aan de binnenzijde zijn resten van breeuwsel en spijkerpaten te zien. Hier heeft een, inmiddels verdwenen, reparatieplank gezeten van 63 x 13 cm (zie afb. 5.35). In gang vnr V11-B zit aan de buitenzijde van de plank een klein reparatiestuk van circa 20 x 10 cm (afb. 5.17). En ook in vnr V25 is een plek met breeuwsel en spijkerpaten te zien van 80 cm lang en 15 cm breed, afkomstig van een verdwenen reparatieplank. Bij alle reparatieplekken lijkt een onderliggende scheur de oorzaak te zijn. Naast reparaties, hulplijnen voor spanten en

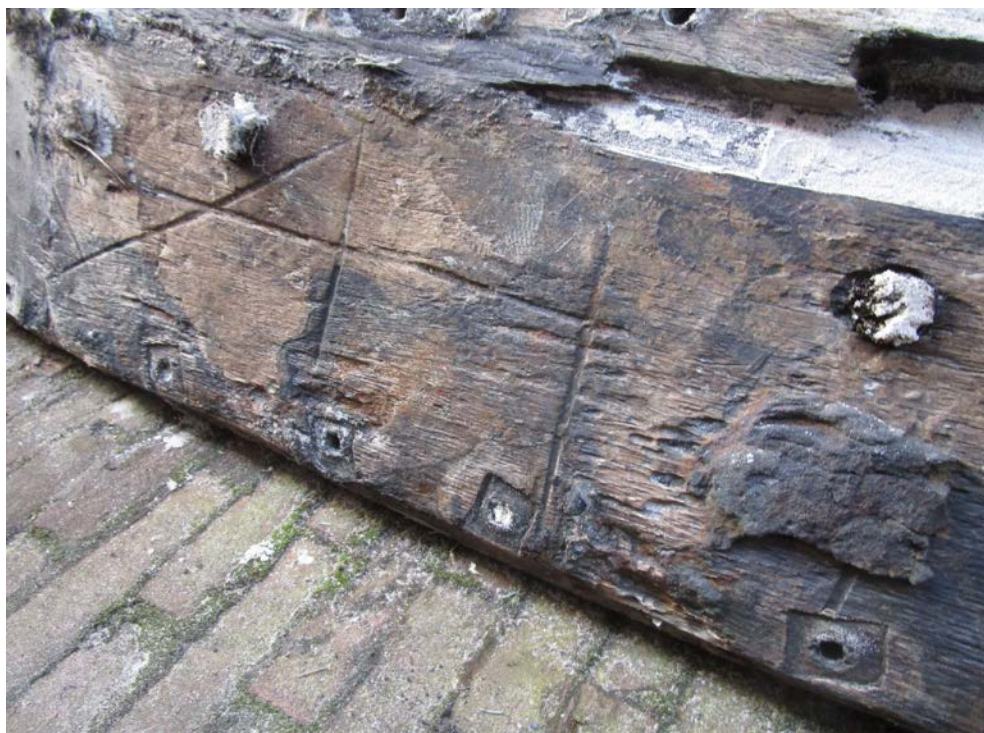
Afb. 5.18 Ritsmerk op huidplank vnr V26, breedte van het merk is circa 56 cm (foto: N. Brinck, Terschelling).

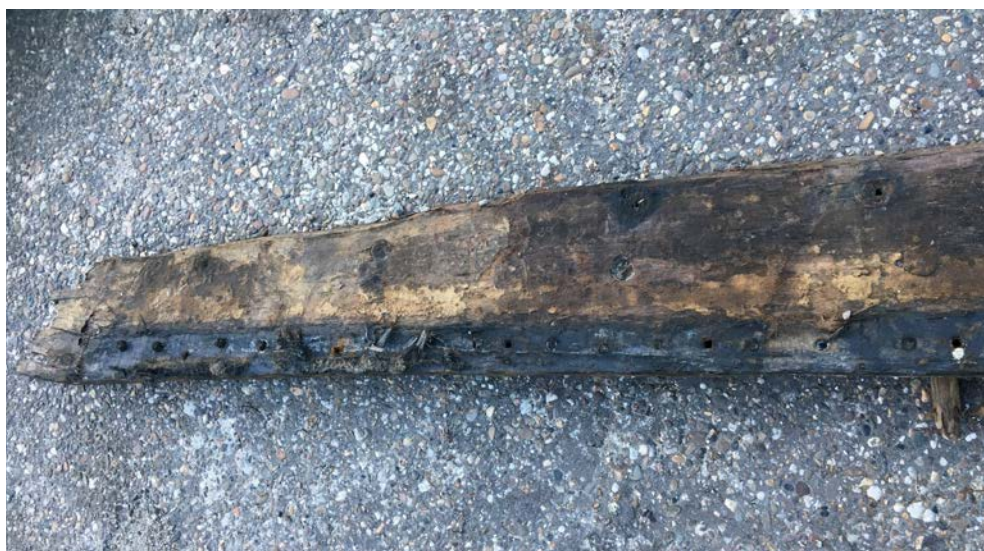
Afb. 5.19 Gelige substanties op huidplank vnr V13, mogelijk harpuijs.

<sup>44</sup> Harpui was een mengsel van gekookte lijnzaadolie, hars van pijnbomen en dierlijk vet. Dit werd met name boven de waterlijn gebruikt om het hout te beschermen tegen verwerking.

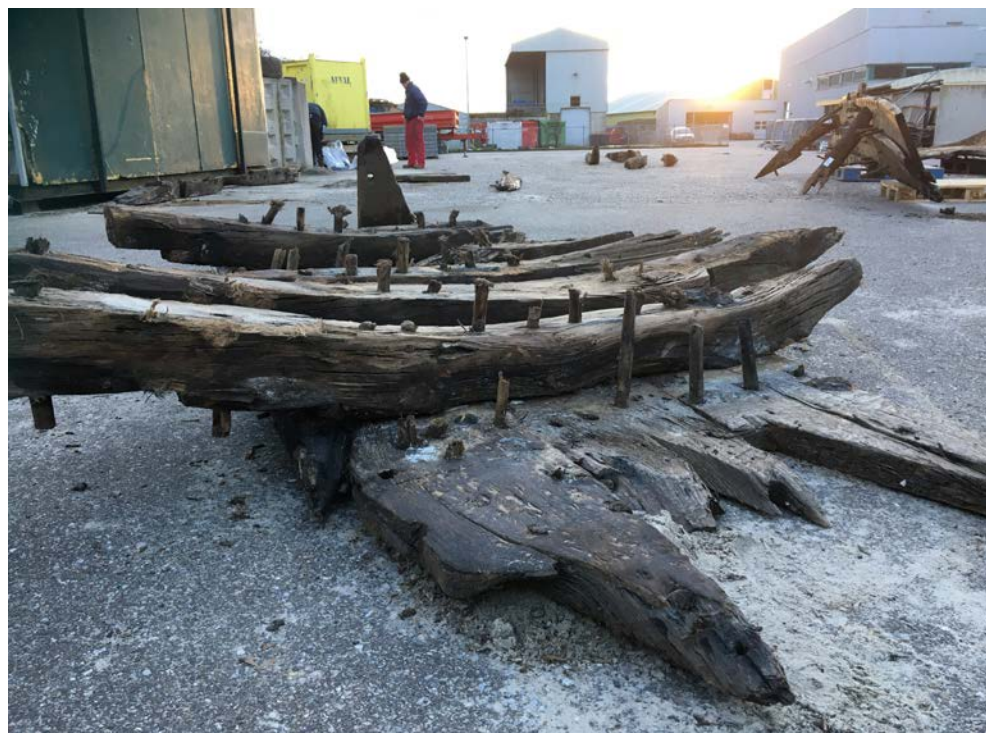
Afb. 5.20 Binnenzijde van vnr V17 (GI t/m GK) bij de documentatie.

De onderste gang vnr V17-A was overnaads verbonden met vnr V11-C door middel van klinknagels; er zijn hier geen houten pennetjes meer gebruikt. De klinknagels staan op een afstand van 13 tot 17 cm. De naad met de onderliggende gang was ook gesinteld, te zien aan een dikke rand ijzerconcretie aan de binnenzijde van de huidgang. De plank heeft een

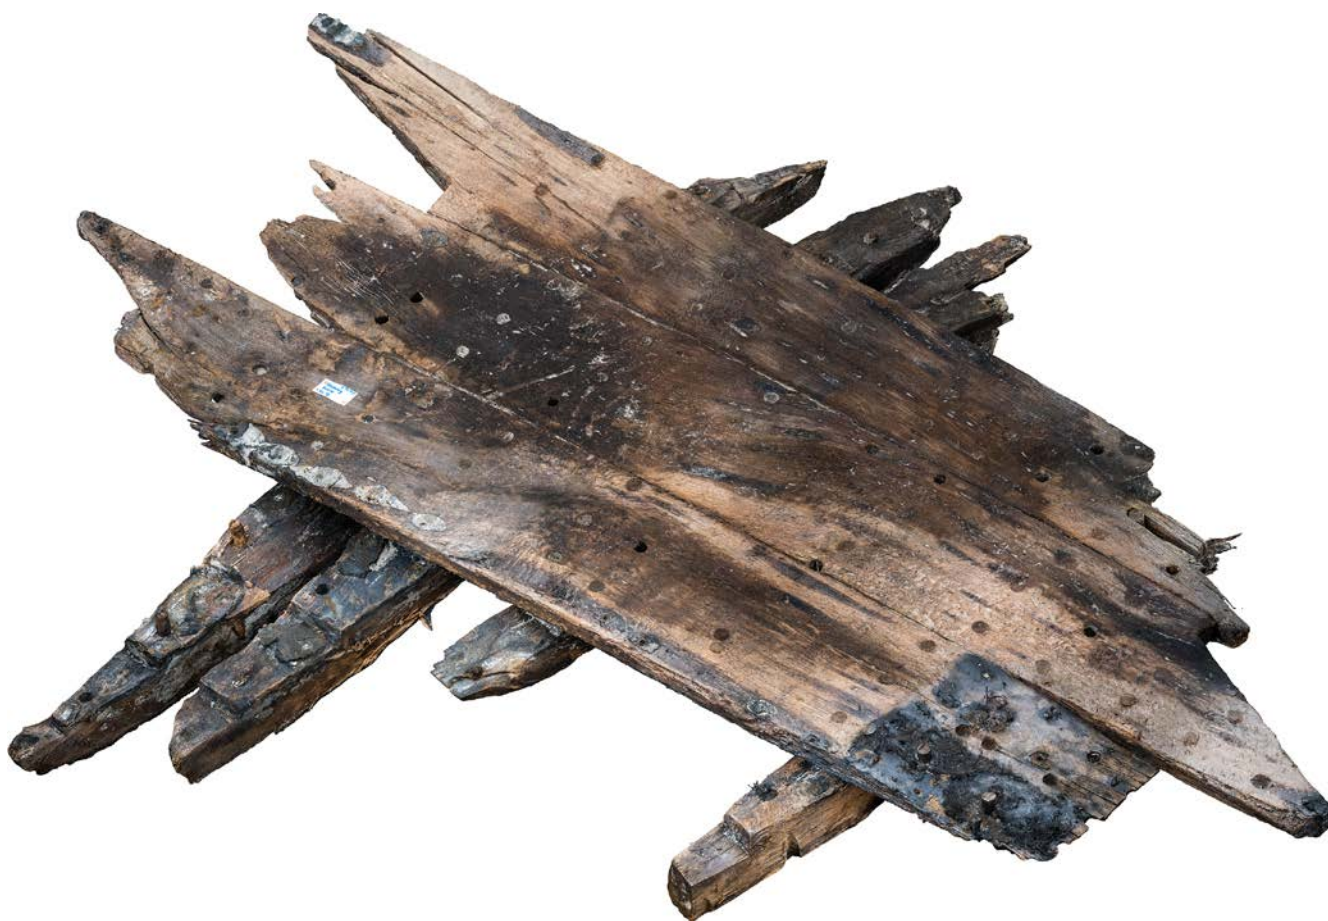
Afb. 5.21 Orthofoto van fragment vnr V17 (GI t/m GK), kijkend op de buitenzijde. De onderste plank (vnr V17-A/GI) eindigt in een schuine las, de middelste (vnr V17-B/GI) en bovenste plank (vnr V17-C/GK) eindigen in een schuine liplas.

De onderste plank, vnr V17-A, eindigt aan het vooreinde in een schuine las (in de lengte van de gang) van 48 cm, gelijk aan de lassen van de overnaadse planken. De las is aan het uiteinde met minstens vijf kleine spijkertjes vastgezet. Aan de voorzijde en in het midden van de las zijn klinknagels gebruikt. De twee bovenste gladboordige planken eindigen beide in een las die heel anders is dan de lassen van de overnaadse planken. Het gaat om schuine liplassen in de breedte van de gang, met een lengte van 62 tot 64 cm, eindigend in borsten van 9 cm breed (afb. 5.21). Het is opvallend dat de las van gang GI/V17-A (de schuine 'overnaadse' las) en die van de daarboven liggende gang GJ/V17-B (de schuine liplas) op dezelfde verticale lijn liggen. Dit is ongewoon omdat de aanwezigheid

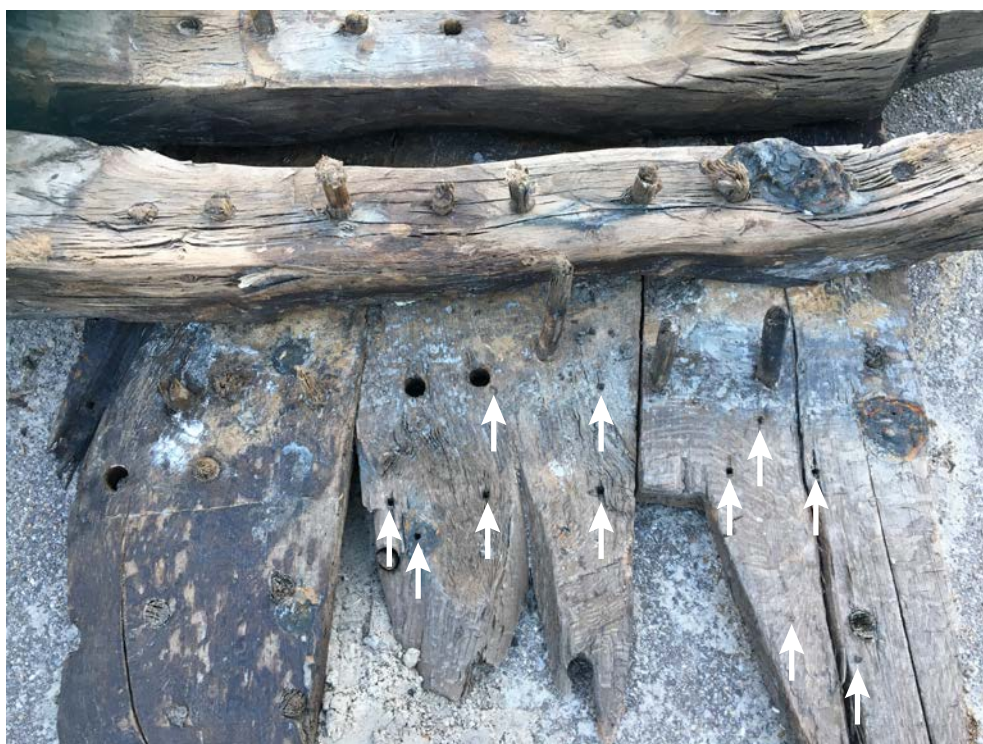
Afb. 5.22 Spijkerpennen aan de binnenzijde van vnr V17.

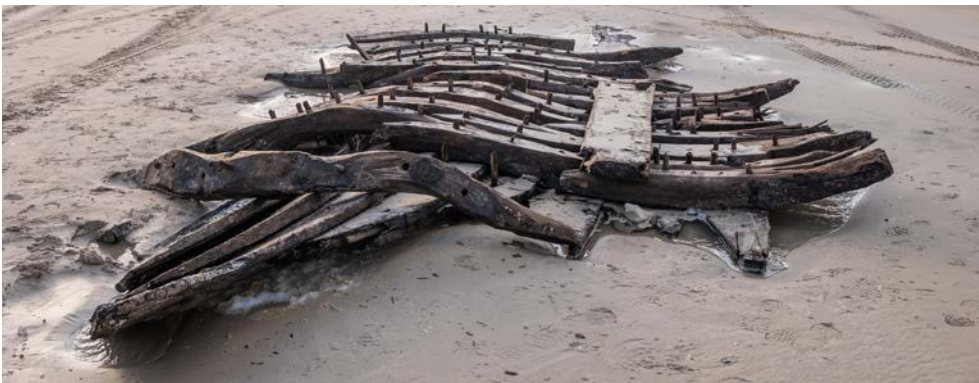
Afb. 5.25 Scheepswrak gezien vanaf het achteruiteinde. De S-vorm van de achterste inhouten is goed te zien (foto: Laura Conijn Fotografie, Terschelling).

De inhouten S1 tot en met S13 vertonen een kromming, met name in het onderste deel van het schip. Ze hebben een sterke S-vorm, het zijn zogeheten S-spanten. Deze spanten zijn achterin het schip sterk gekromd, maar naar voren toe neemt de kromming af (afb. 5.25). Vanaf inhout S14 verdwijnt de S-vorm en worden de inhouten steeds rechter. Het voorste aangetroffen inhout S20 loopt behoorlijk vlak (afb. 5.26, bijlage Vn en 60).

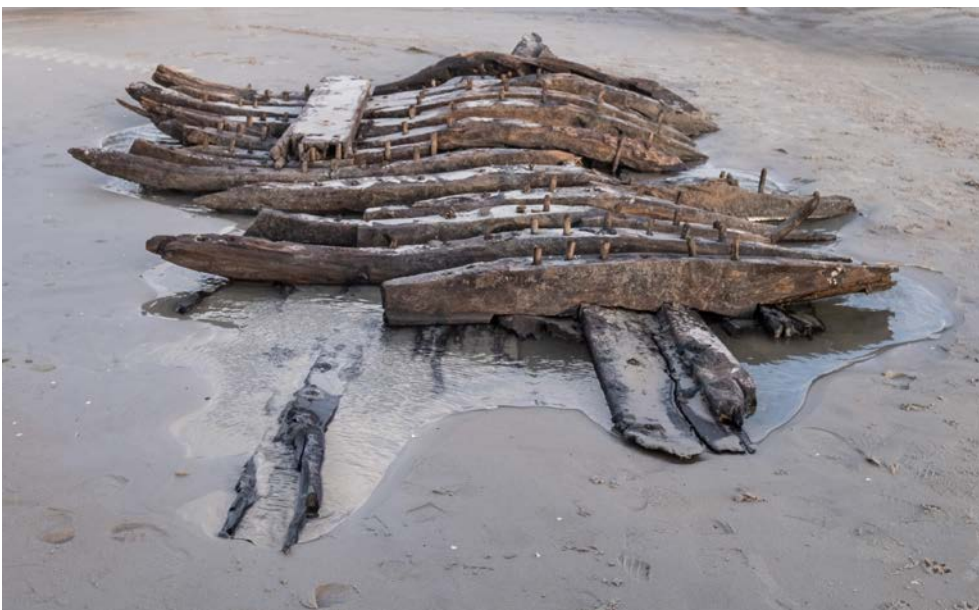
Afb. 5.26 Scheepswrak gezien vanaf het middenschip. Hier loopt de constructie veel vlakker (foto: Laura Conijn Fotografie, Terschelling).

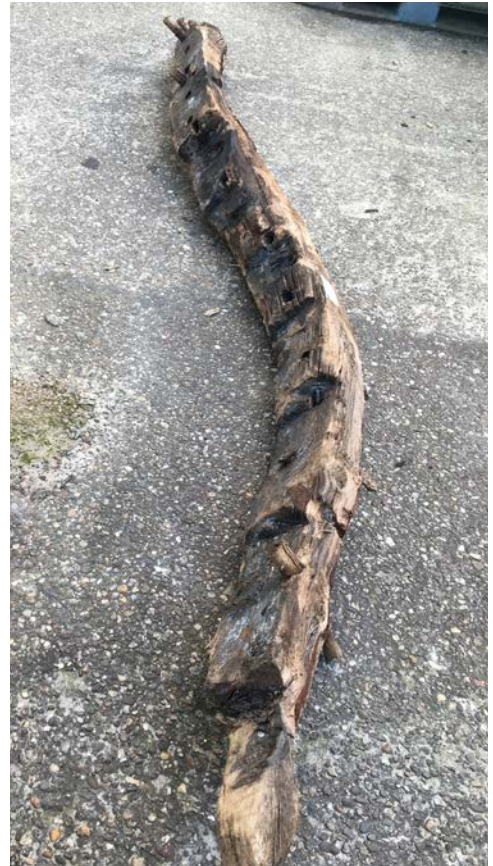
Afb. 5.28 Inhout vnr V9/S10, waarbij het bovenste deel glad is afgewerkt en in het onderste deel zeven inkepingen voor een overnaadse huid zijn aangebracht. Ook is de S-vorm van het inhout goed te zien.

aan de onderzijde ingekeept voor de overnaadse huidgangen en aan de bovenzijde glad afgewerkt (afb. 5.28). Dit is bijvoorbeeld ook goed te zien in het grote fragment vnr V17. Hierop zijn nog vijf inhouten aanwezig: S3, S5, S7, S9 en S11 (afb. 5.29 en bijlage Vd en 6f).

Ook de inhouten van het Terschelling-schip zijn aangepast aan deze twee bouwwijzen: aan de onderzijde zijn ze getrapt, om op de overnaadse huid te passen, en aan de bovenzijde zijn ze glad afgewerkt (zie afb. 5.28). Er zijn geen aanwijzingen dat de inhouten aan de bovenzijde in een eerder moment ook getrapt waren en later zijn afgeschaafd ten behoeve van een gladboordige huid. De spijkerpennen in de gladboordige planken wijzen er ook op dat dit deel van het schip huid-eerst is gebouwd en dat deze planken niet tegen al bestaande inhouten zijn bevestigd, bijvoorbeeld om in een latere verbouwing of reparatiemoment de bovenbouw aan te passen. Het ligt dan ook meer voor de hand dat het schip al vanaf de bouw deze gecombineerde overnaadse en gladboordige constructie had.

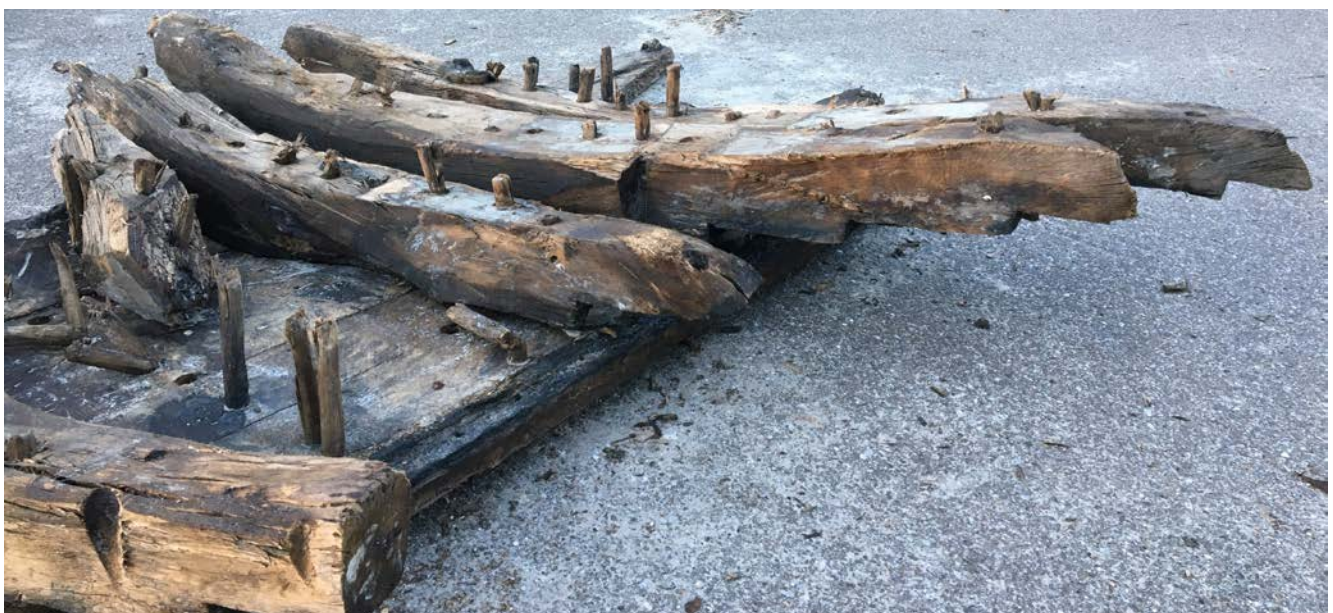
Afb. 5.29 De nog aanwezige inhouten van vnr V17 (v.l.n.r.: S11, S9, S7, S5 en S3). Onderaan zijn er inkepingen voor de overnaadse huid aangebracht, maar bovenaan zijn de inhouten glad afgewerkt.

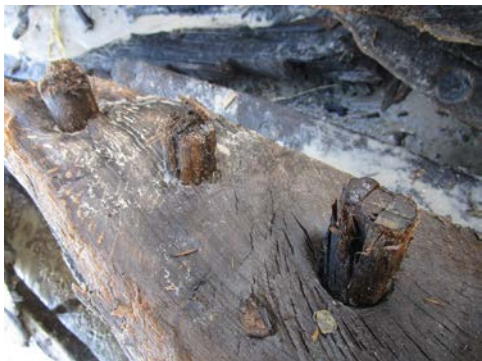
Afb. 5.30 Houten pennen met wiggen in een inhout, diameter pennen circa 3 tot 3,5 cm (foto: N. Brinck, Terschelling).

hebben een diameter van 3 tot 3,5 cm en zijn aan de binnenzijde voorzien van een wig (afb. 5.30). Aan de buitenzijde van de huid zijn de pennen afgevlakt en een enkele keer is een wig of deutel aangebracht.

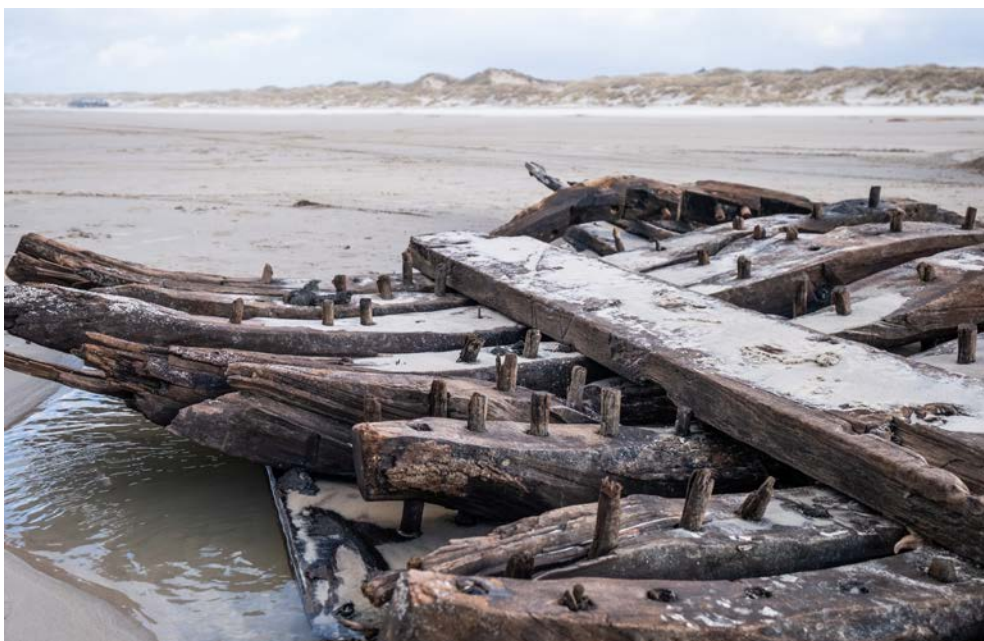
Afb. 5.31 Wegeringsplank vnr V15 nog in situ op het scheepsfragment. Het ingekeepte merk is goed te zien (foto: Laura Conijn Fotografie, Terschelling).

Op het fragment is één plank van de wegering, de binnenhuid, bewaard gebleven (tabel 5, afb. 5.31, bijlage Vp en 6p). De plank heeft een lengte van 237 cm, maar is niet compleet. Aan het achterste uiteinde is de plank recht afgezaagd, aan de andere kant is de plank gebroken. De plank is 33 tot 36 cm breed en heeft een dikte van 8,5 cm. De wegeringsplank was met houten pennen aan de inhouten vastgezet, meestal met drie en een

De dikte van deze wegeringsplank, 8,5 cm, lijkt te zwaar te zijn voor een gewone wegering. Dikkere wegeringsgangen werden normaliter aangebracht op belangrijke plekken in het schip waar versterking nodig was, zoals op de kimmen of rond een dekniveau. Zo zijn bij een scheepswrak van vergelijkbare datering, het geheel overnaadse schip OU34, de wegeringsplanken van het vlak en de boorden 4,5-5,5 cm dik en de kimwegers en balkweger 8-9 cm dik.<sup>47</sup> De wegeringsplank van het Terschellinger scheepsfragment zou gezien de dikte een kimweger of balkweger, strijkweger of

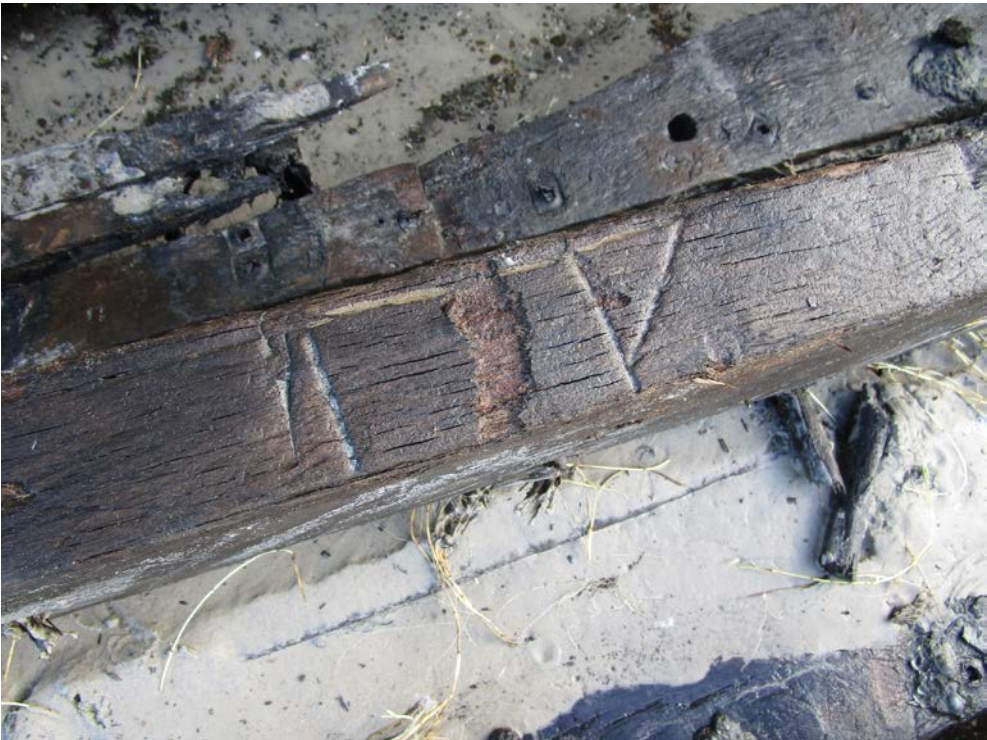
Afb. 5.32 Detail van het merk in wegeringsplank vnr V15, hoogte merk circa 8 cm (foto: N. Brinck, Terschelling).

| Vnr | Beschrijving | Lengte (m) | Breedte (cm) | Dikte (cm) | Overig |
|---|---|---|---|---|---|
| V15 | wegeringsplank | 2,37 (nc) | 33-36 | 8,5 | hoogte merk: 8 cm |

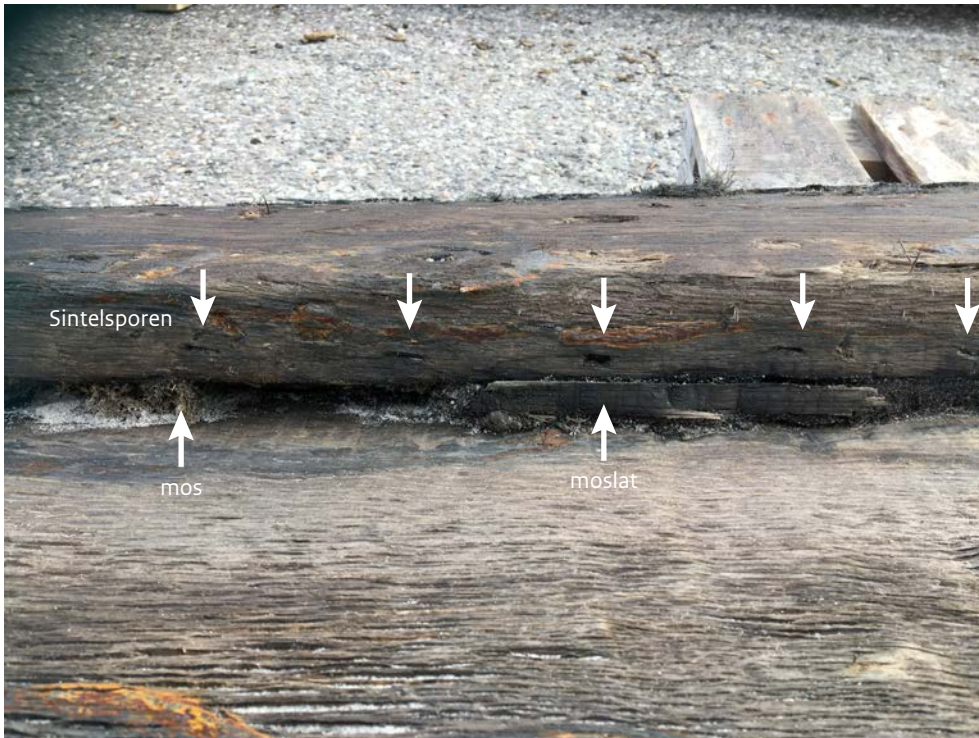
Afb. 5.33 Sintelsporen in de rand van vnr V11-A, met daaronder de resten van breeuwsel en een moslat (tussen gangen GF en GG).

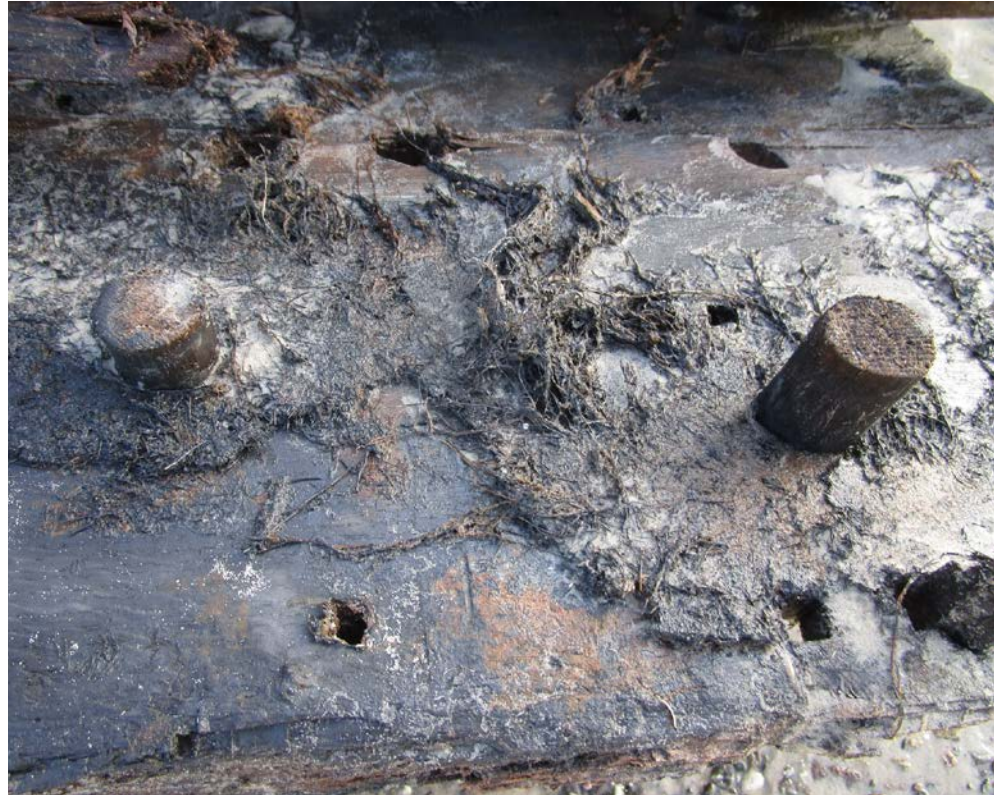
Afb. 5.34 Plakkaat breeuwmateriaal op een overnaadse las van vnr V17-A (gang G1) (foto: N. Brinck, Terschelling).

gebreeuwd. Tussen de twee plankuiteinden waren plakaten breeuwmateriaal gelegd (afb. 5.34). Enkele plekken zijn bemonsterd, andere konden met het blote oog gedetermineerd worden als mos. De schuine liplassen van het gladboordige deel waren niet gebreeuwd. Breeuwmateriaal was ook aangebracht onder de plankjes die ter reparatie zijn gebruikt. Zo zijn
