Rapportage  
Archeologische  
Monumentenzorg

# Tussen klinker en karveel

*Een scheepsarcheologisch onderzoek naar een  
zestiende-eeuws scheepsfragment op het  
Noordzeestrand van Terschelling*

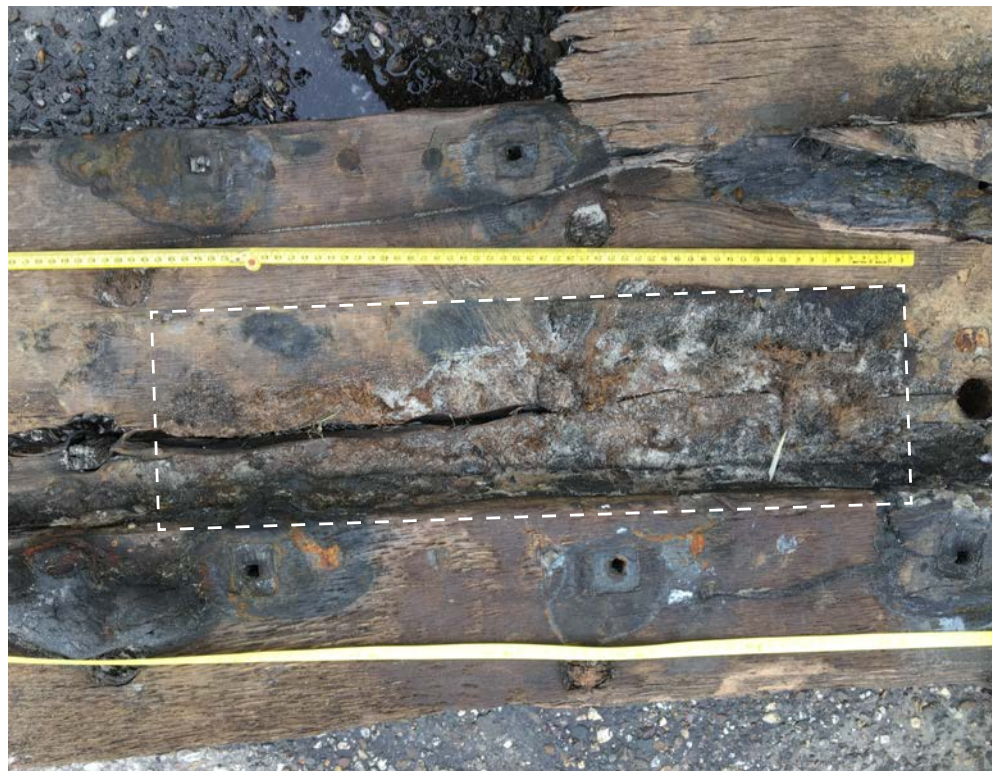
Afb. 5.35 Rechthoekige plek met mosbreeuwsel op huidgang vnr V12-B. Hier heeft een reparatieplank gezeten, die niet meer aanwezig was.

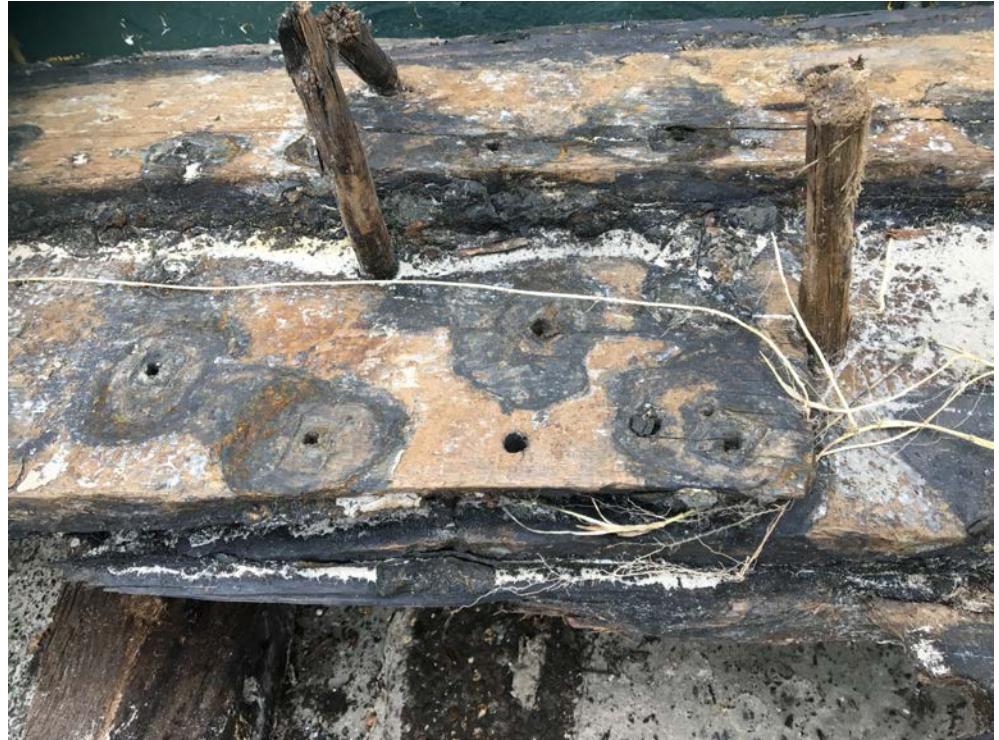
Afb. 5.36 Huidgang vnr V11-B (gang GG), met geconcretiseerde sintels in de planknaden en donkere verkleuringen rondom de indrukken van de klinkplaatjes in de las.

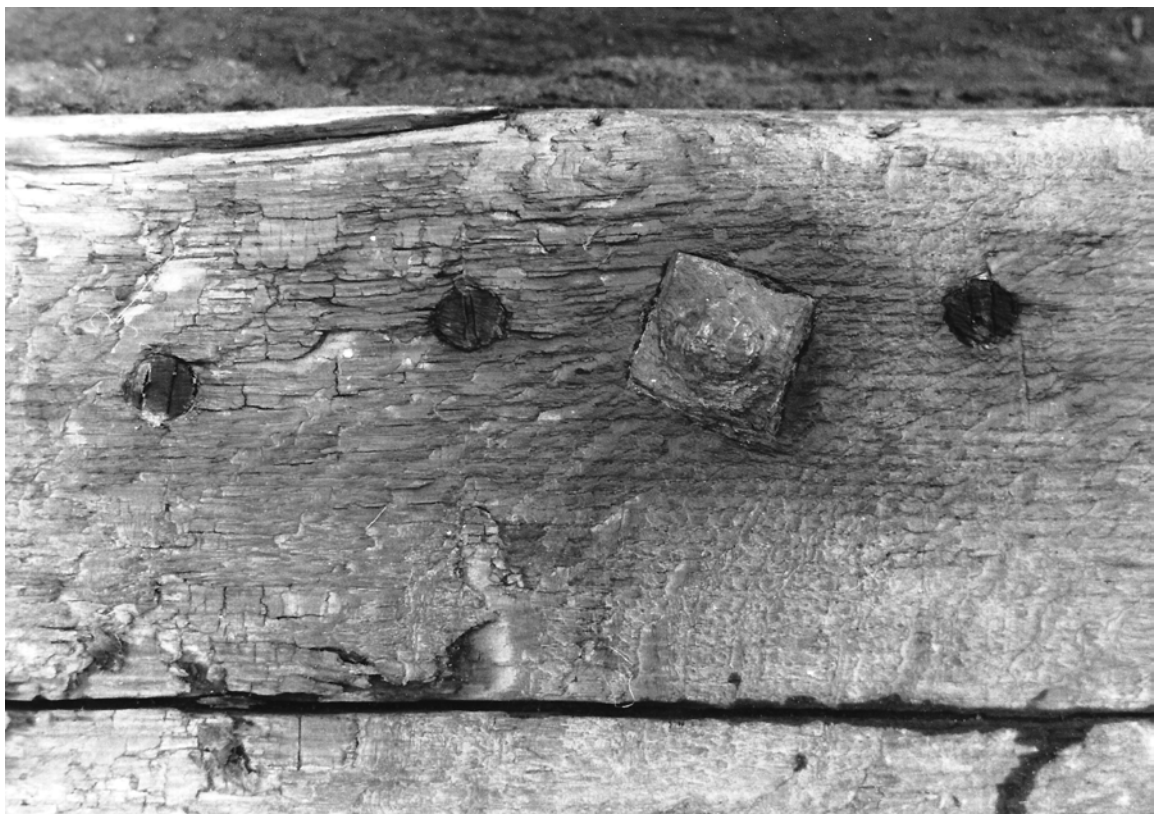
Afb. 6.5 De combinatie van klinknagels en houten pennetjes in de overnaadse huid van scheepswrak OU34 (foto: L. van Dijk (RIJP), archief maritieme archeologische rijkscollectie bij Batavialand).

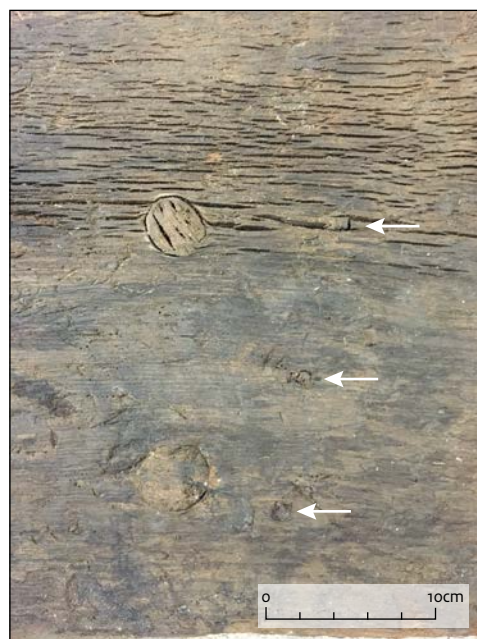
Afb. 6.6 Drie spijkerpennen in een huidplank van het Koperplatenwrak (foto: Van den Brenk & Overmeer 2019).

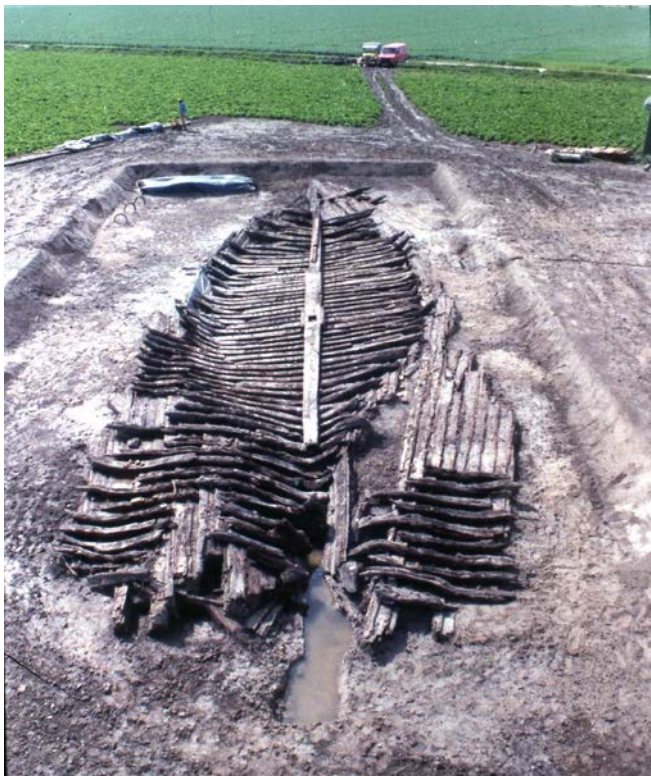
Afb. 6.7 Scheepswrak OU34 met inhouten en zaathout. In het achterschip (vooraan) is de scherpe S-vorm van de inhouten goed te zien (foto: L. van Dijk (RIJP), archief maritieme archeologische rijkscollectie bij Batavialand).

De vorm van het achterschip van Terschelling Paal 9/10 is vergelijkbaar met de grotere schepen. Zo had ook de OU34 een zeer scherp achterschip, met scherpe wrangen en S-vormige oplangers (afb. 6.7). Ook daar is te zien dat meer naar het midden van het schip de constructie voller en vlakker wordt.

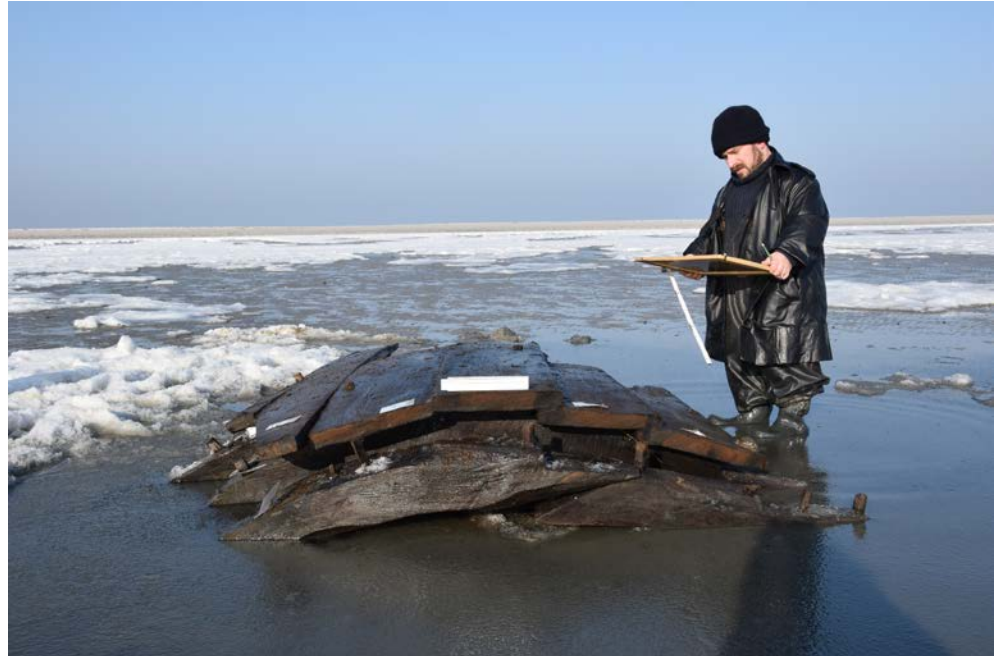
Afb. 6.9 Eén van de twee wrakdelen van Japsand. Na monstername was op de doorsnede de zowel overnaadse als gladboordige scheepshuid goed te zien (foto: Archäologisches Landesamt Schleswig-Holstein, ALSH).

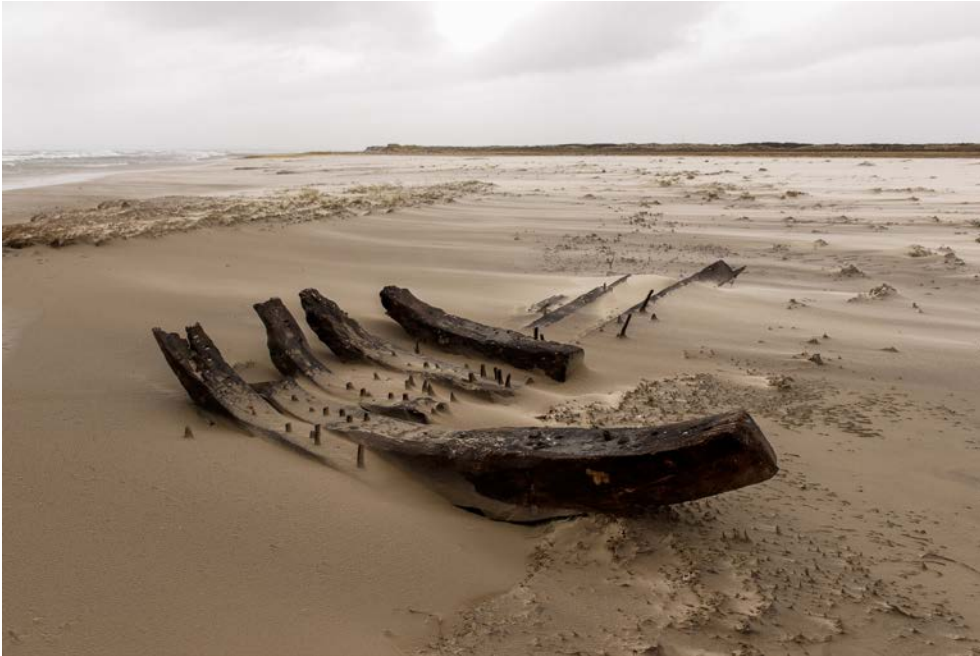
Afb. 6.11 Scheepsfragment bij Terschelling Paal 25, wrak II (foto: S. Kok, ROSE photography, Terschelling).

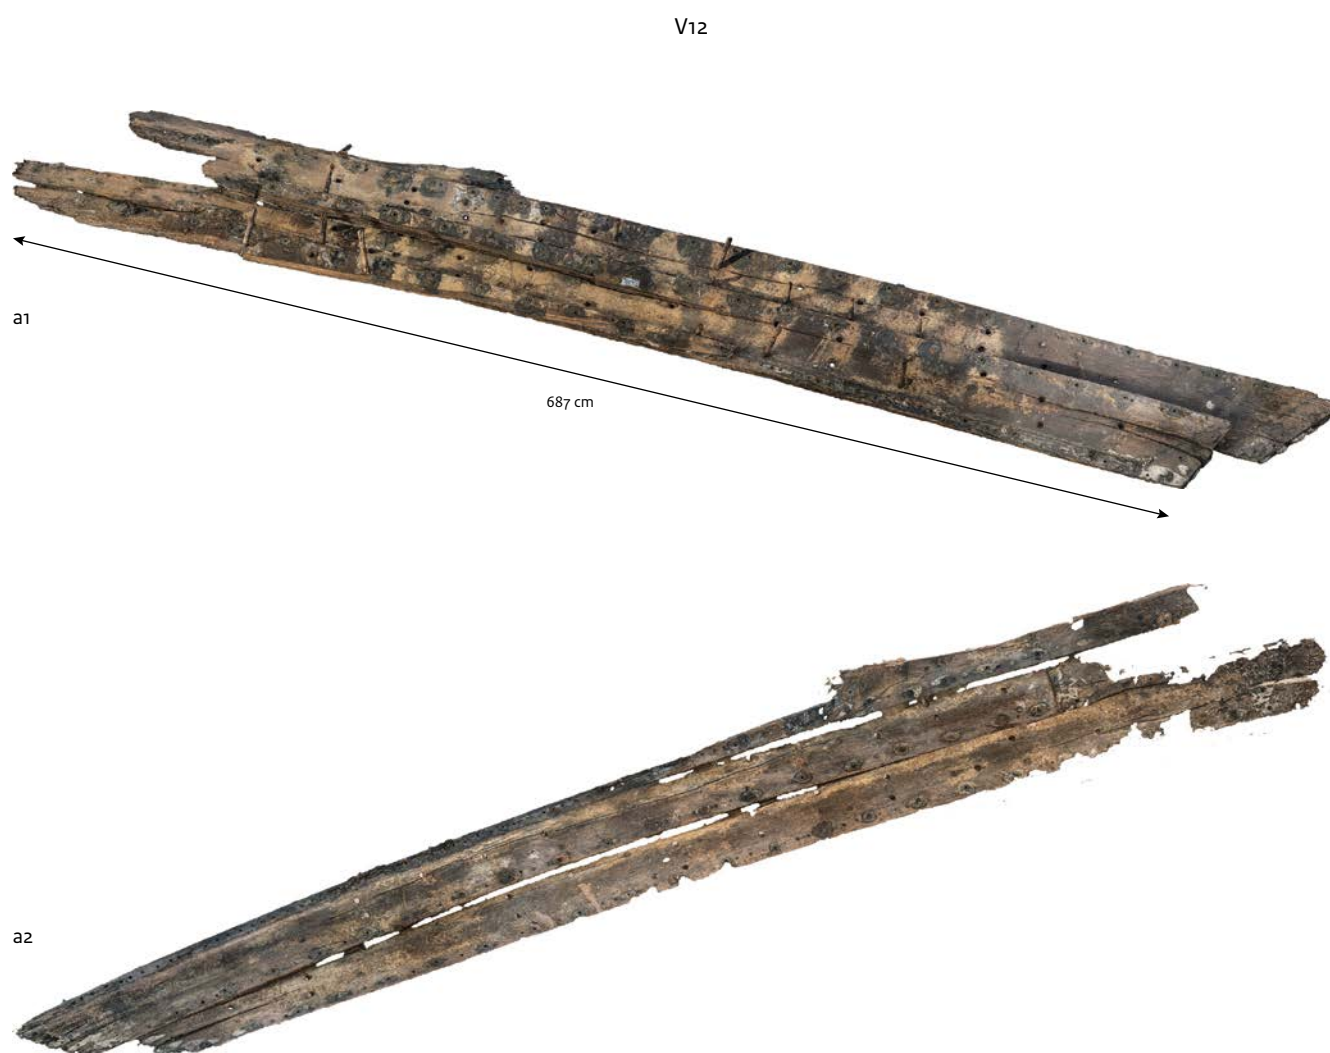
a: V12: vier overnaadse huidgangen GC t/m GF; a1: binnenzijde, a2: buitenzijde

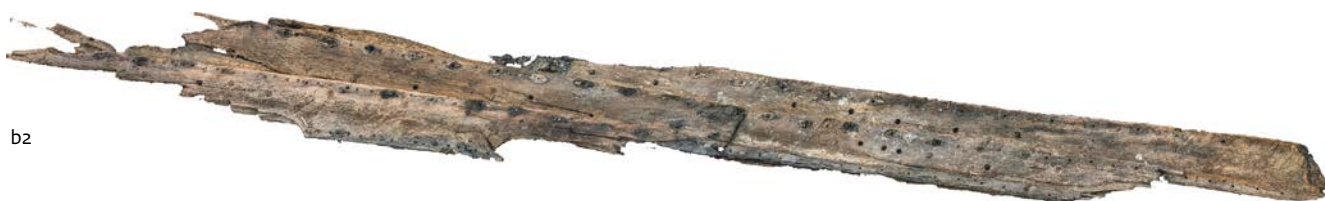
b2

b: V11: vier overnaadse huidgangen GF t/m GH; b1: binnenzijde, b2: buitenzijde

Fragment vnr V11 bestaat uit drie huidgangen in verband (GF t/m GH, afb. 5.6, bijlage Vb en 6b). Eén gang heeft een origineel afgeschuind uiteinde. Het fragment past aan de bovenste gang van vnr V12 en ook op de onderste huidgang van fragment vnr V17 (het glad-boordige deel).

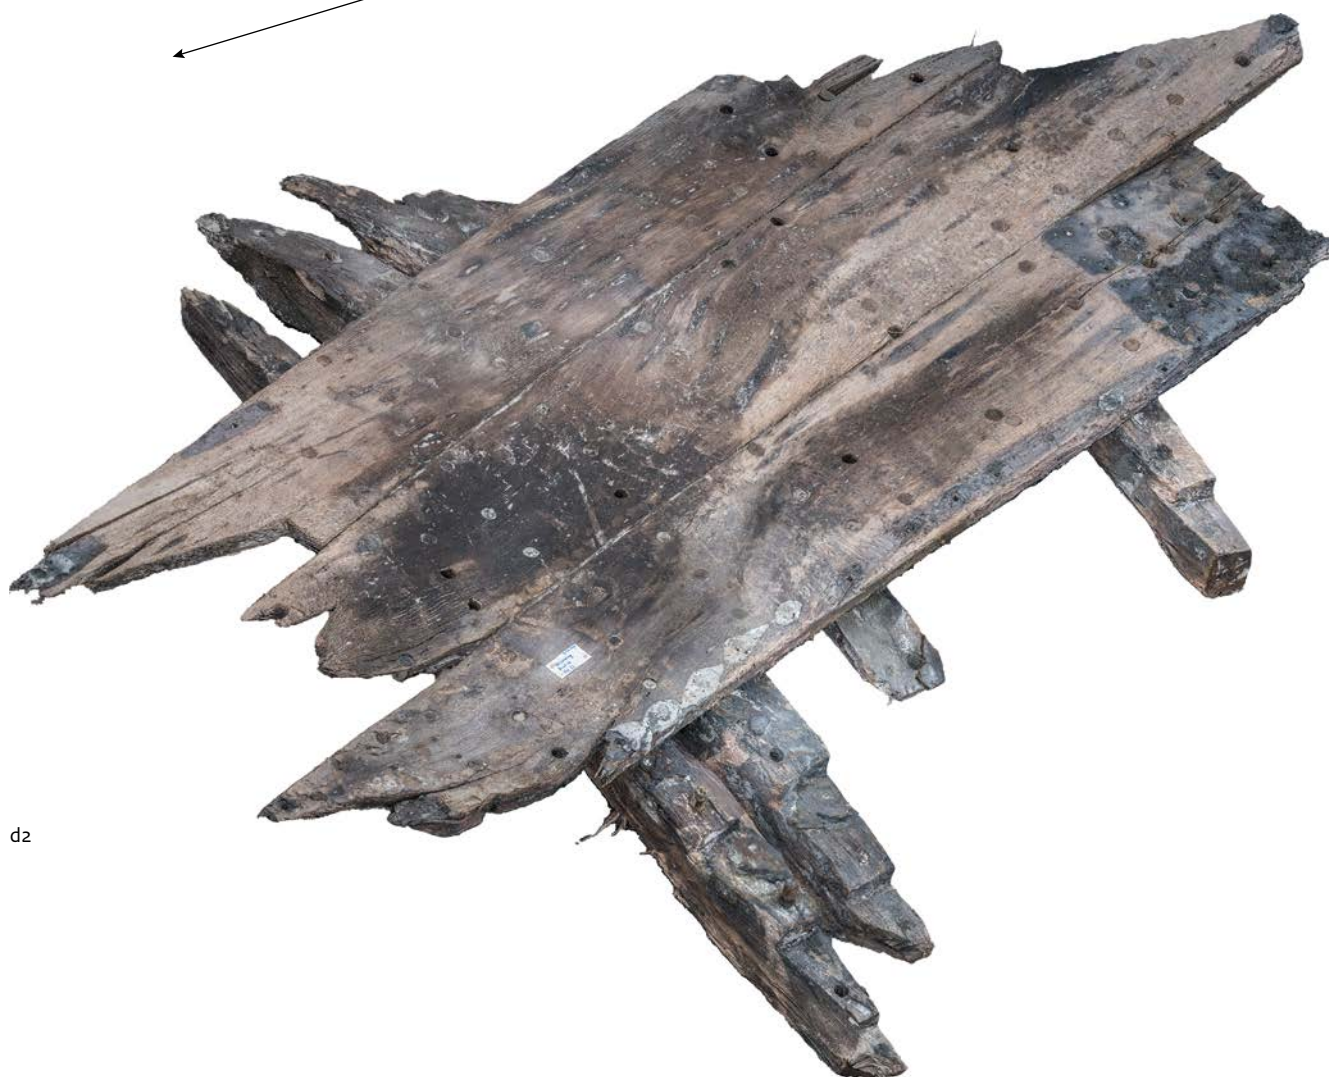
d2

d: V17: fragment scheepshout met drie gladboordige huidgangen GI t/m GK en inhouten S3, S5, S7, S9 en S11; d1: binnenzijde, d2: buitenzijde

aan de onderzijde ingekeept voor de overnaadse huidgangen en aan de bovenzijde glad afgewerkt (afb. 5.28). Dit is bijvoorbeeld ook goed te zien in het grote fragment vnr V17. Hierop zijn nog vijf inhouten aanwezig: S3, S5, S7, S9 en S11 (afb. 5.29 en bijlage Vd en 6f).

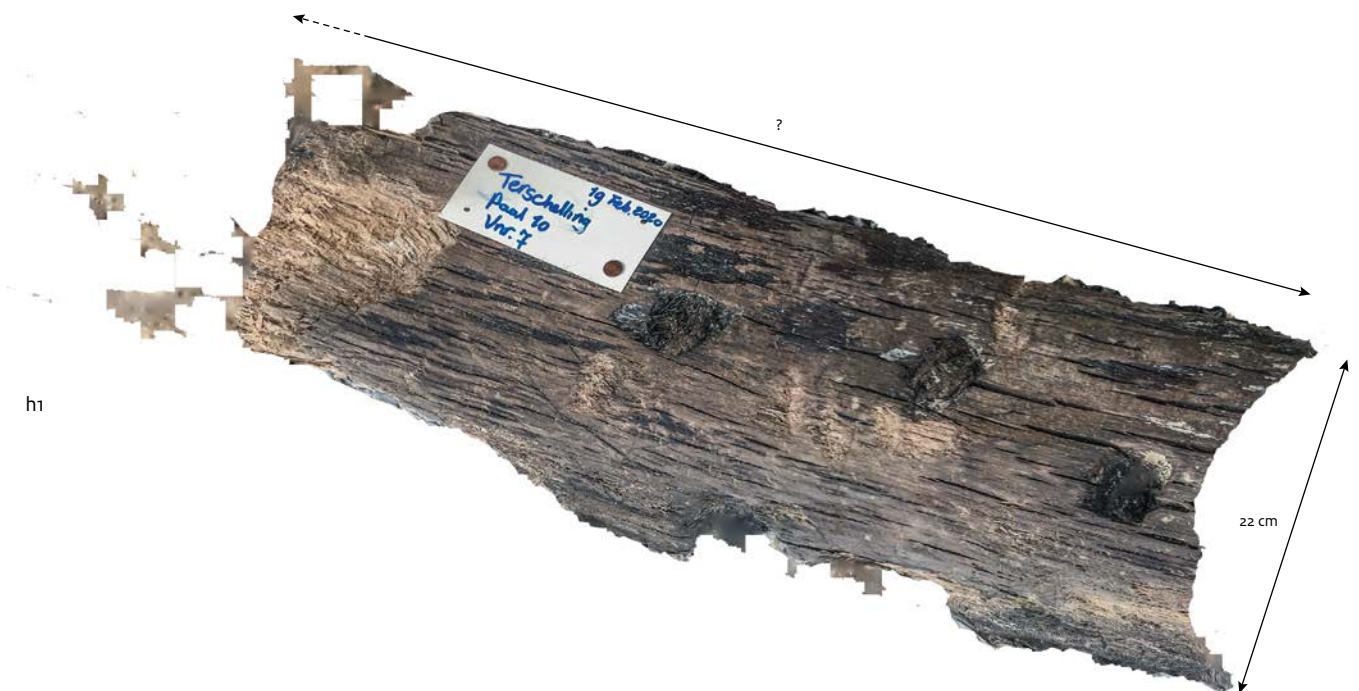
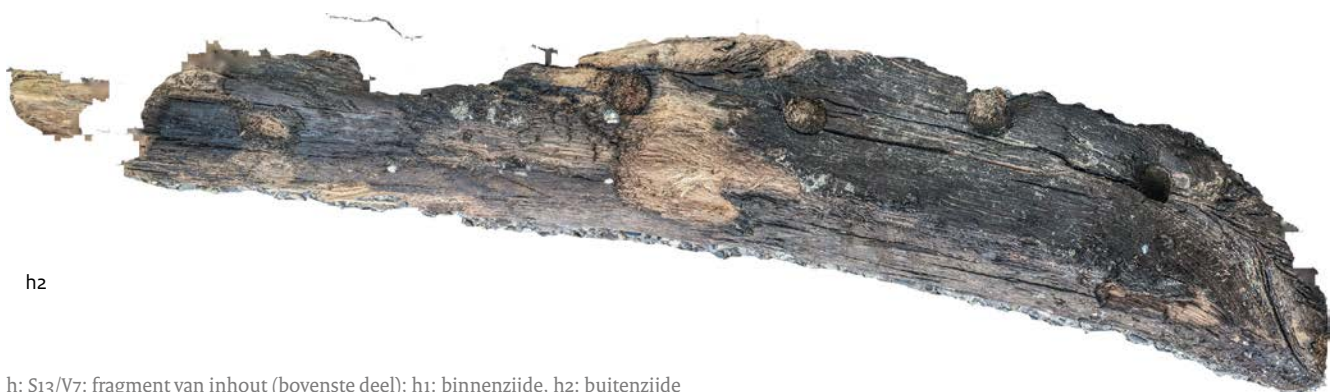
h: S13/V7: fragment van inhoud (bovenste deel); h1: binnenzijde, h2: buitenzijde

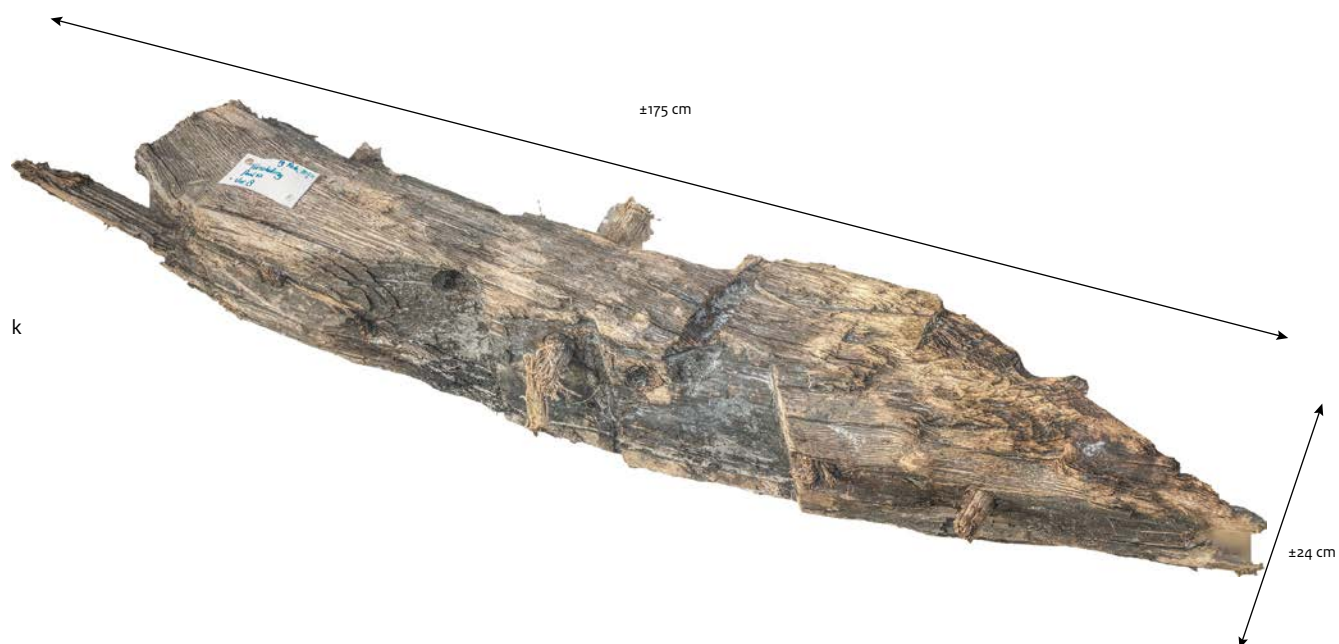
k: S15 (onder)/V8: fragment van inhoud, onderste deel

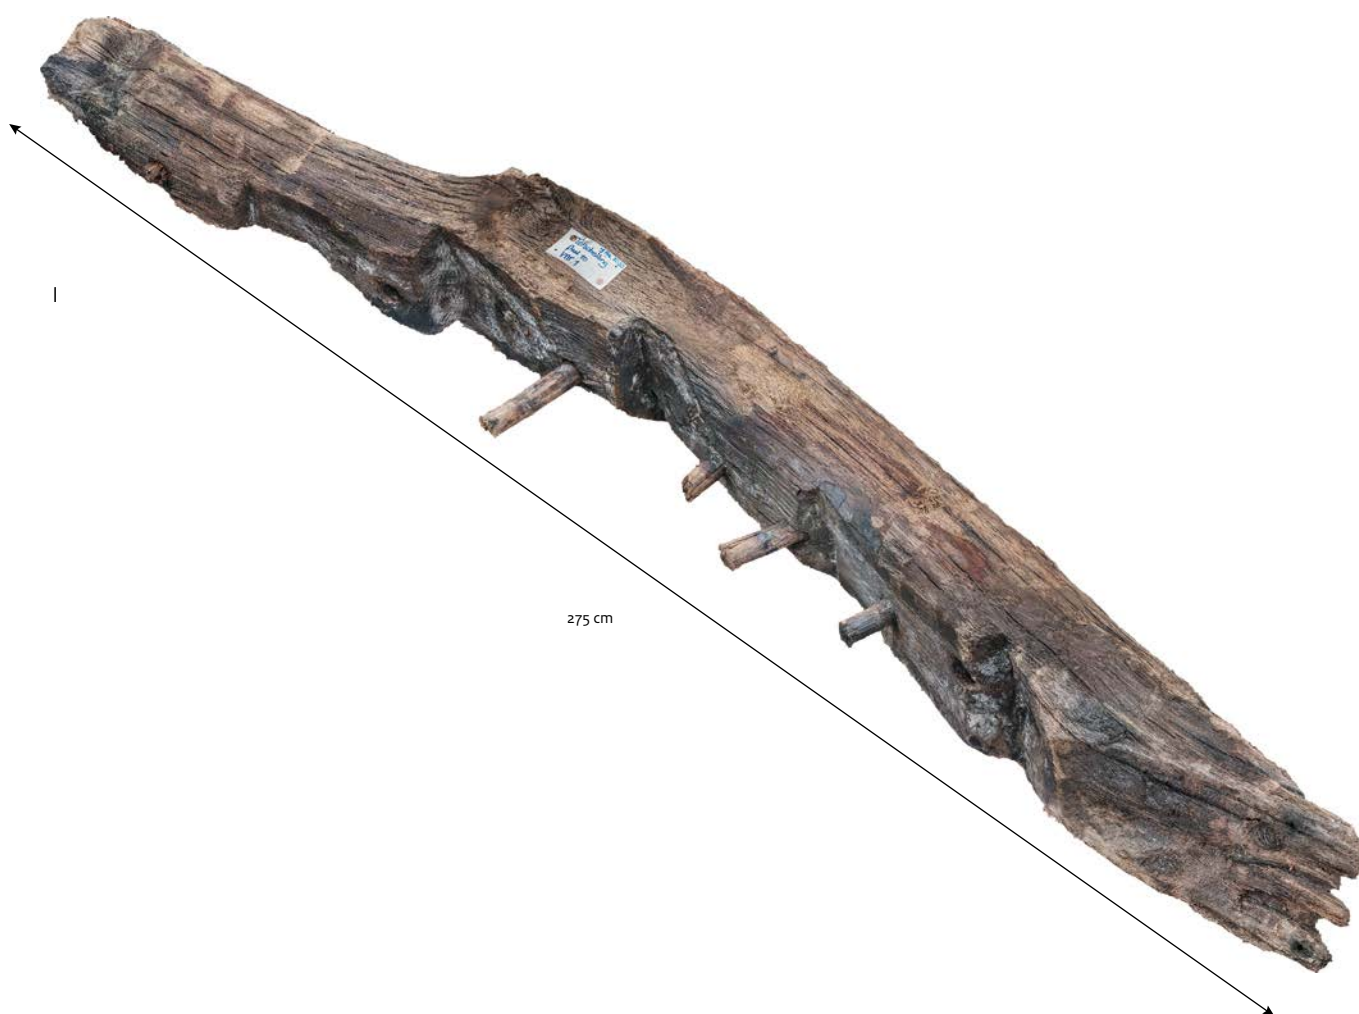
l: S16/V1: overnaads inhoud

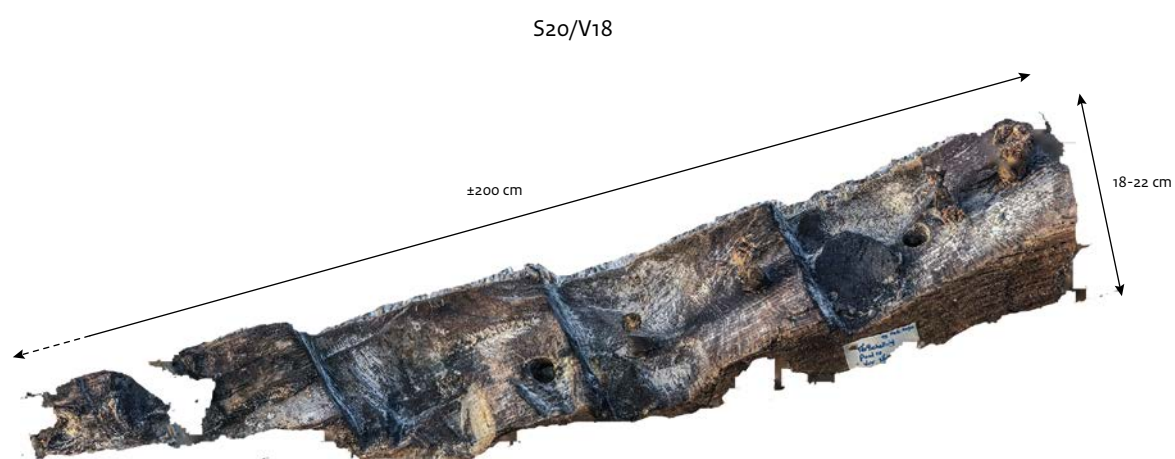
n

n: S20/V18: overnaads inhout

De inhouten S1 tot en met S13 vertonen een kromming, met name in het onderste deel van het schip. Ze hebben een sterke S-vorm, het zijn zogeheten S-spanten. Deze spanten zijn achterin het schip sterk gekromd, maar naar voren toe neemt de kromming af (afb. 5.25). Vanaf inhout S14 verdwijnt de S-vorm en worden de inhouten steeds rechter. Het voorste aangetroffen inhout S20 loopt behoorlijk vlak (afb. 5.26, bijlage Vn en 60).

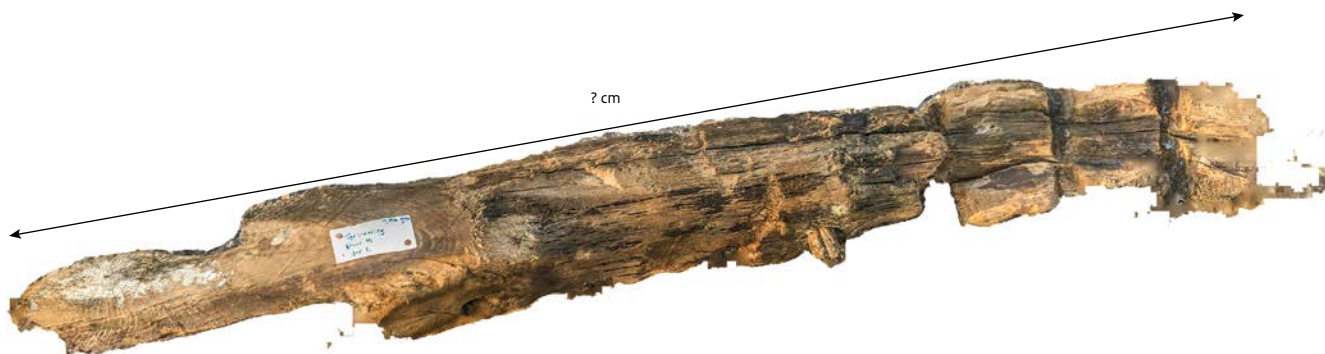
o

o: V6: fragment van inhout

| Spantnr. | Vnr | Beschrijving | Lengte (m) | Breedte (cm) | Dikte (cm) | Overig |
|---|---|---|---|---|---|---|
| ? | V6 | vrij kort inhout, aan één zijde afgeschuind, aan andere zijde gebroken; lijkt erg beschadigd, o.a. twee dwarse inkepingen naast elkaar; orthofoto is vrij slecht, lijkt of spant overnaadse inkepingen heeft; kan restant van S13 zijn | ? | ? | ? | wel aangetroffen, maar niet te identificeren |

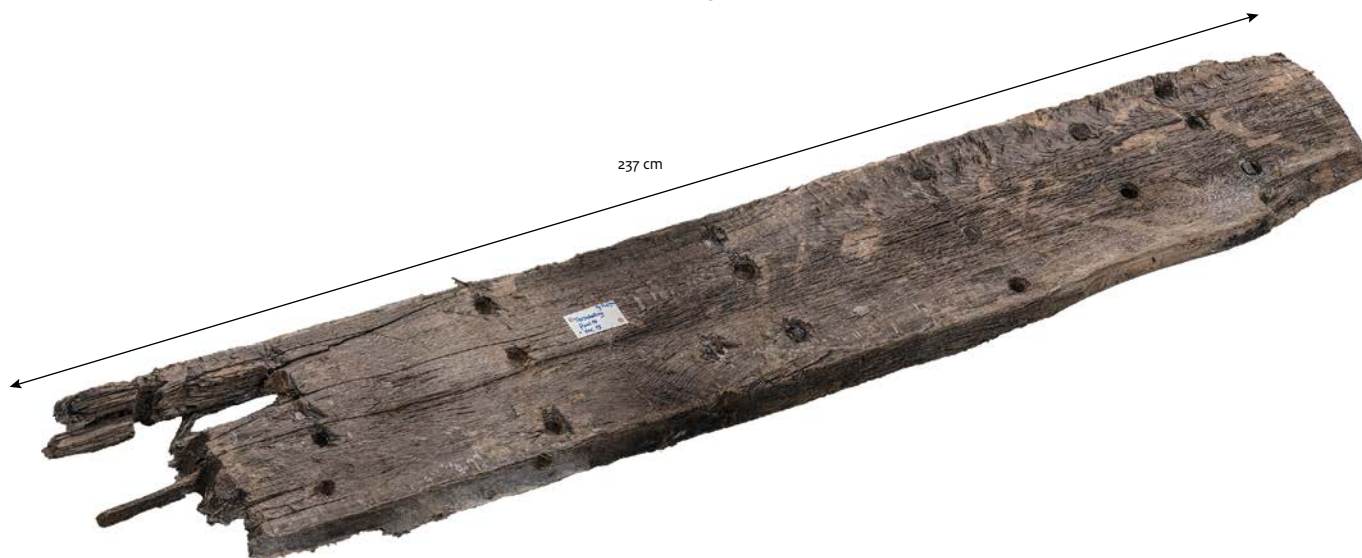
p

p: V15: wegeringsplank, binnenzijde

De dikte van deze wegeringsplank, 8,5 cm, lijkt te zwaar te zijn voor een gewone wegering. Dikkere wegeringsgangen werden normaliter aangebracht op belangrijke plekken in het schip waar versterking nodig was, zoals op de kimmen of rond een dekniveau. Zo zijn bij een scheepswrak van vergelijkbare datering, het geheel overnaadse schip OU34, de wegeringsplanken van het vlak en de boorden 4,5-5,5 cm dik en de kimwegers en balkweger 8-9 cm dik.<sup>47</sup> De wegeringsplank van het Terschellinger scheepsfragment zou gezien de dikte een kimweger of balkweger, strijkweger of

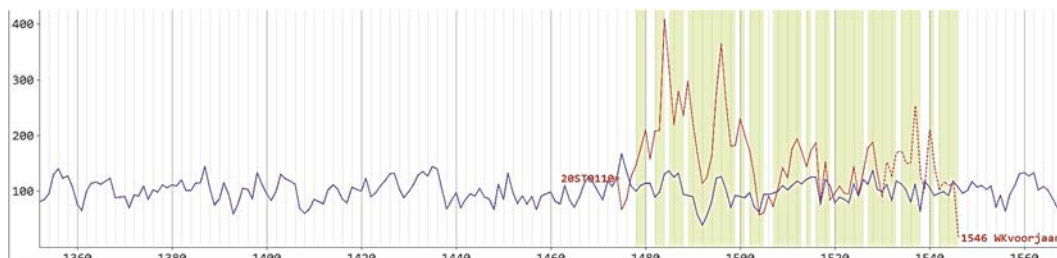
Afb. 6 Visuele overeenkomst tussen referentiekalender NLMIDDEN (blauw) en 20ST0110 (rood). X-as: kalenderjaren; Y-as: jaarringbreedte in mm \*10<sup>-2</sup>; Lichtgroen: intervallen van parallelle ringbreedtevariatiës.

| <b>dendrocode</b> | <b>datering<br/>eerste<br/>jaarring</b> | <b>datering<br/>laatste<br/>jaarring</b> | <b>kalender</b> | <b>tHo</b> | <b>tBp</b> | <b>%PV</b> | <b>OL</b> | <b>P</b> | <b>afb.</b> |
|---|---|---|---|---|---|---|---|---|---|
| | | | NLTWWF01 | 3,39 | 4,37 | 73,3 | 73 | 0,00003 | afb.6 |
