# De ramp die geen ramp mocht heten

*DE WATERSNOOD VAN 1926*

*Geschreven voor de Herdenking  
van de Dijkdoorbraak in Overasselt  
op oudejaarsdag 2025*

**Uitgave** Stichting Toegepast Onderzoek Waterbeheer STOWA  
Postbus 2180  
3800 CD Amersfoort

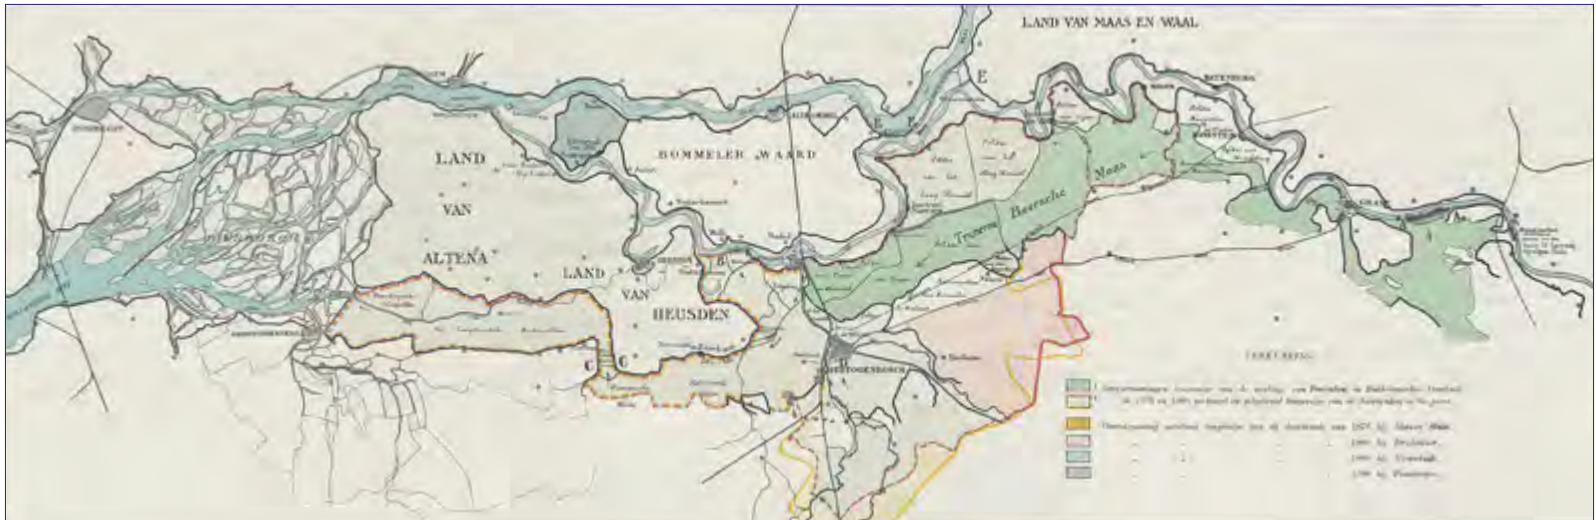
Figuur 2.2 Historische overstromingsgebieden van de Beerse Overlaat (1876-1880). De kaart laat zien hoe vaak en hoe ver het water het Brabantse Maasland instroomde. De terugkerende overstromingen speelden een belangrijke rol in de discussies rond de opheffing van 1922. De rode pijlen markeren de ligging van de (voormalige) bovenmonden van de Beerse Overlaat. De rechter werd eind 19<sup>e</sup> eeuw gesloten in verband met de aanleg van de spoorlijn Nijmegen-Venlo. Bron: BHIC

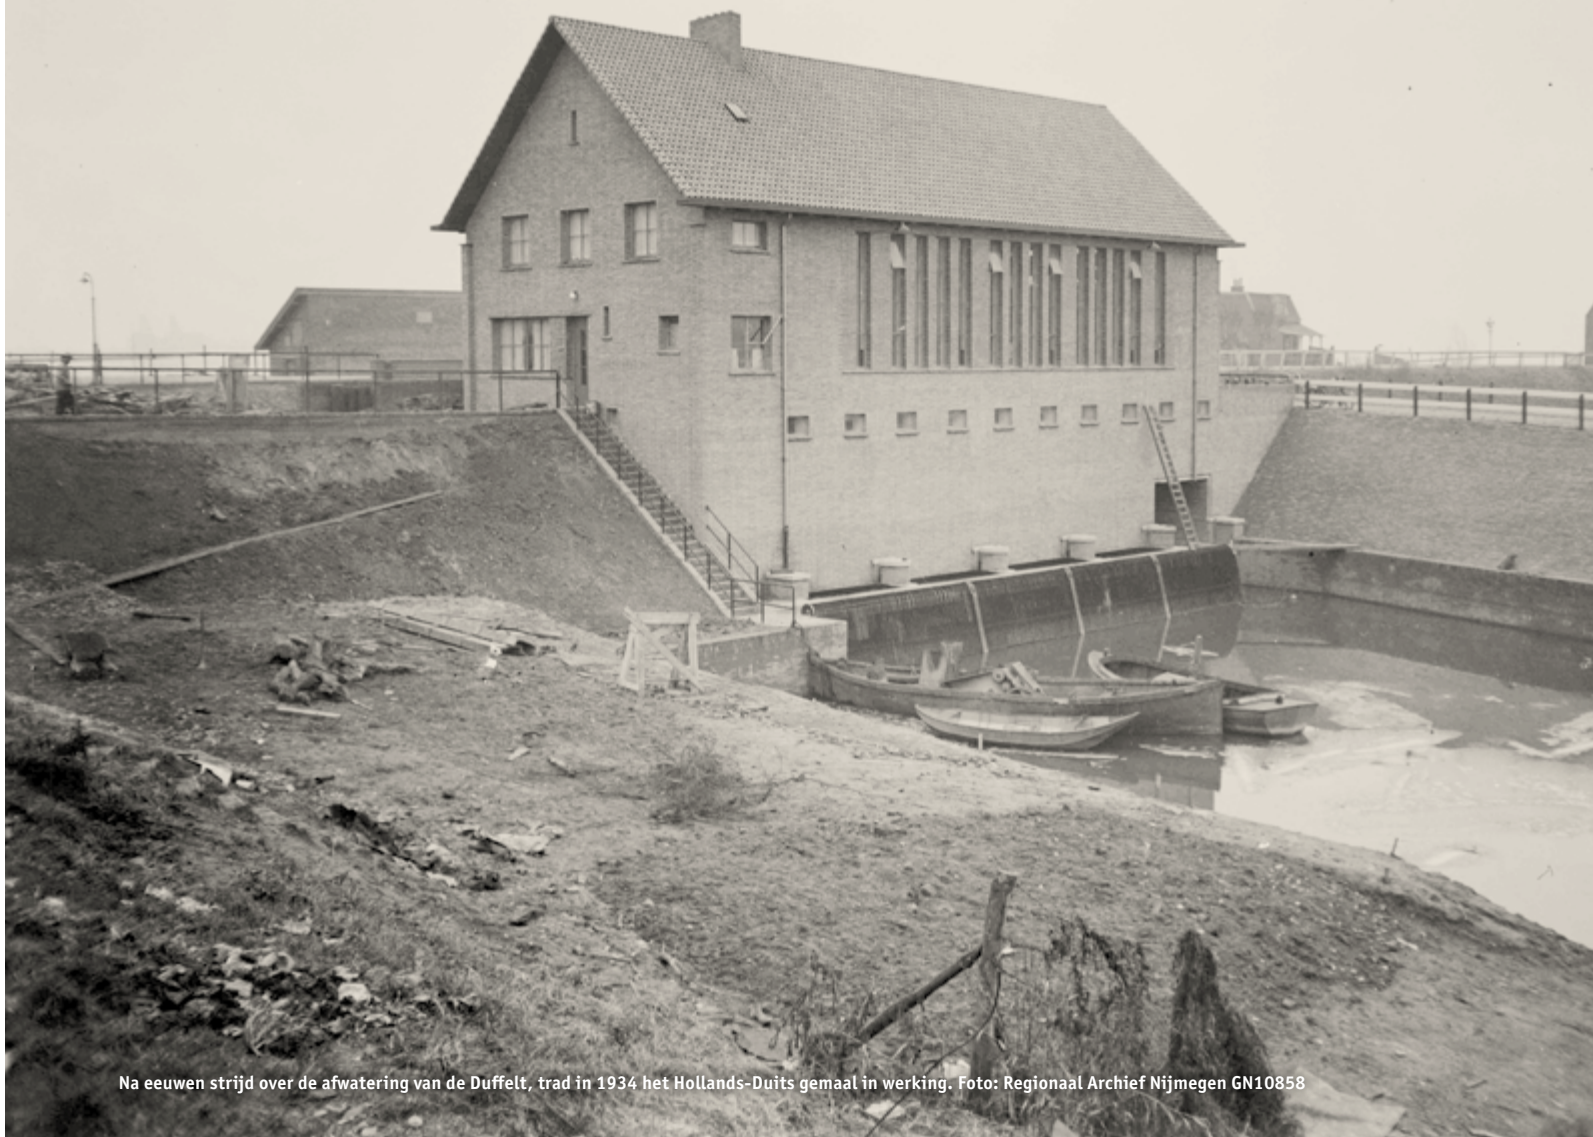
Na eeuwen strijd over de afwatering van de Duffelt, trad in 1934 het Hollands-Duits gemaal in werking. Foto: Regionaal Archief Nijmegen GN10858

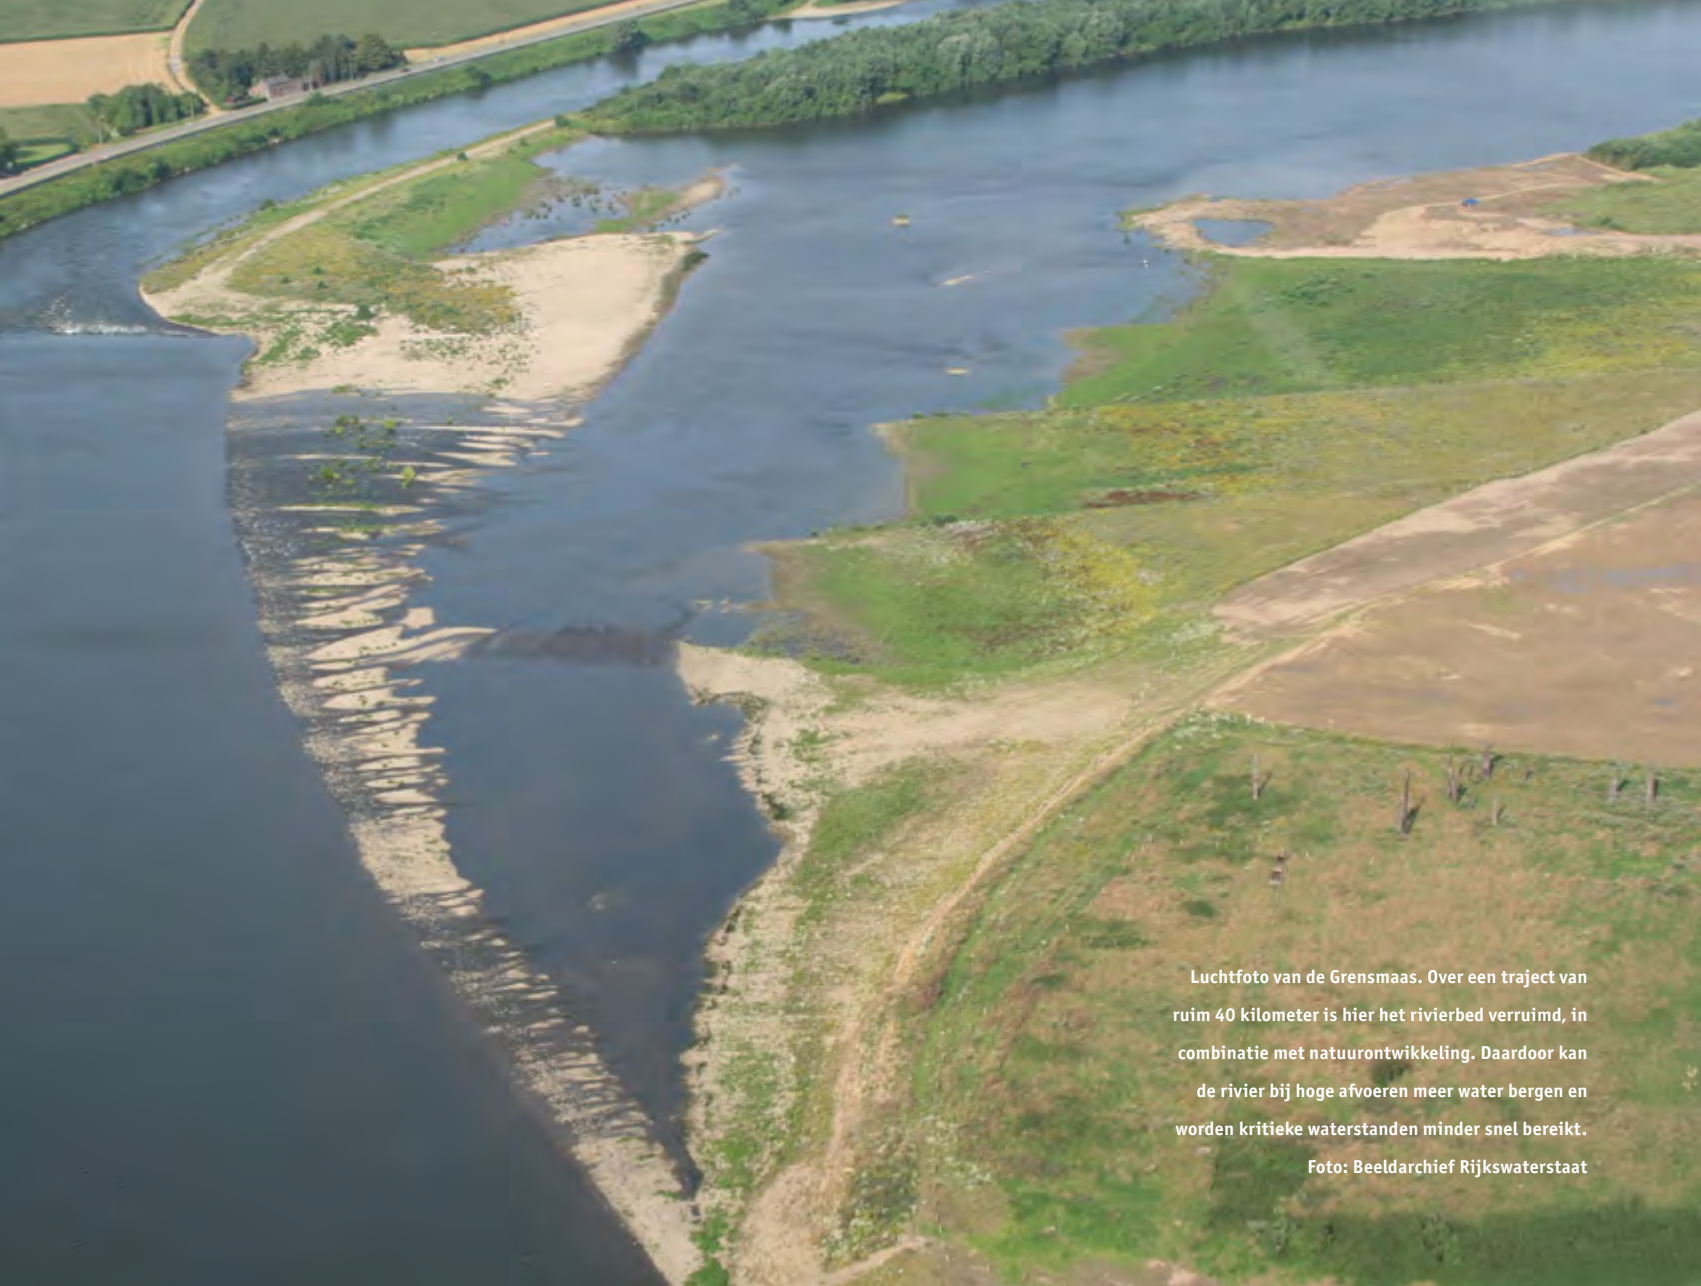
Luchtfoto van de Grensmaas. Over een traject van ruim 40 kilometer is hier het rivierbed verruimd, in combinatie met natuurontwikkeling. Daardoor kan de rivier bij hoge afvoeren meer water bergen en worden kritieke waterstanden minder snel bereikt.

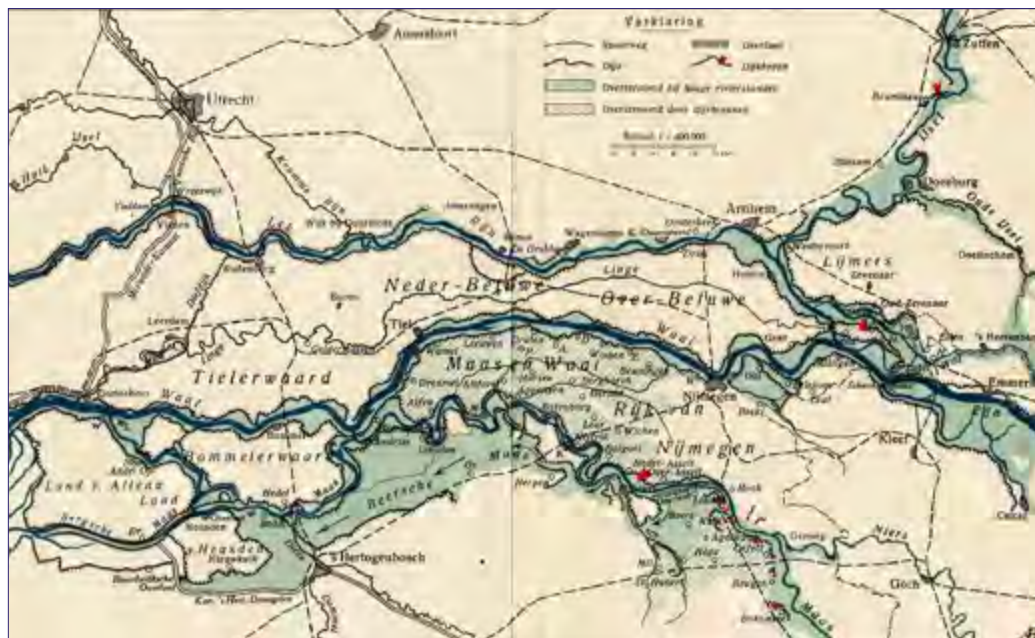
Figuur 3.3 Kaart uit het Tijdschrift van het Koninklijk Nederlands Aardrijkskundig Genootschap (1926) met de gebieden die overstromden door hoge rivierstanden (lichtgroen) en door dijkdoorbraken (donkergroen). Ook de locaties van doorbraken en oude overlaten zijn (in rood) weergegeven. Bron: Nationaal Archief

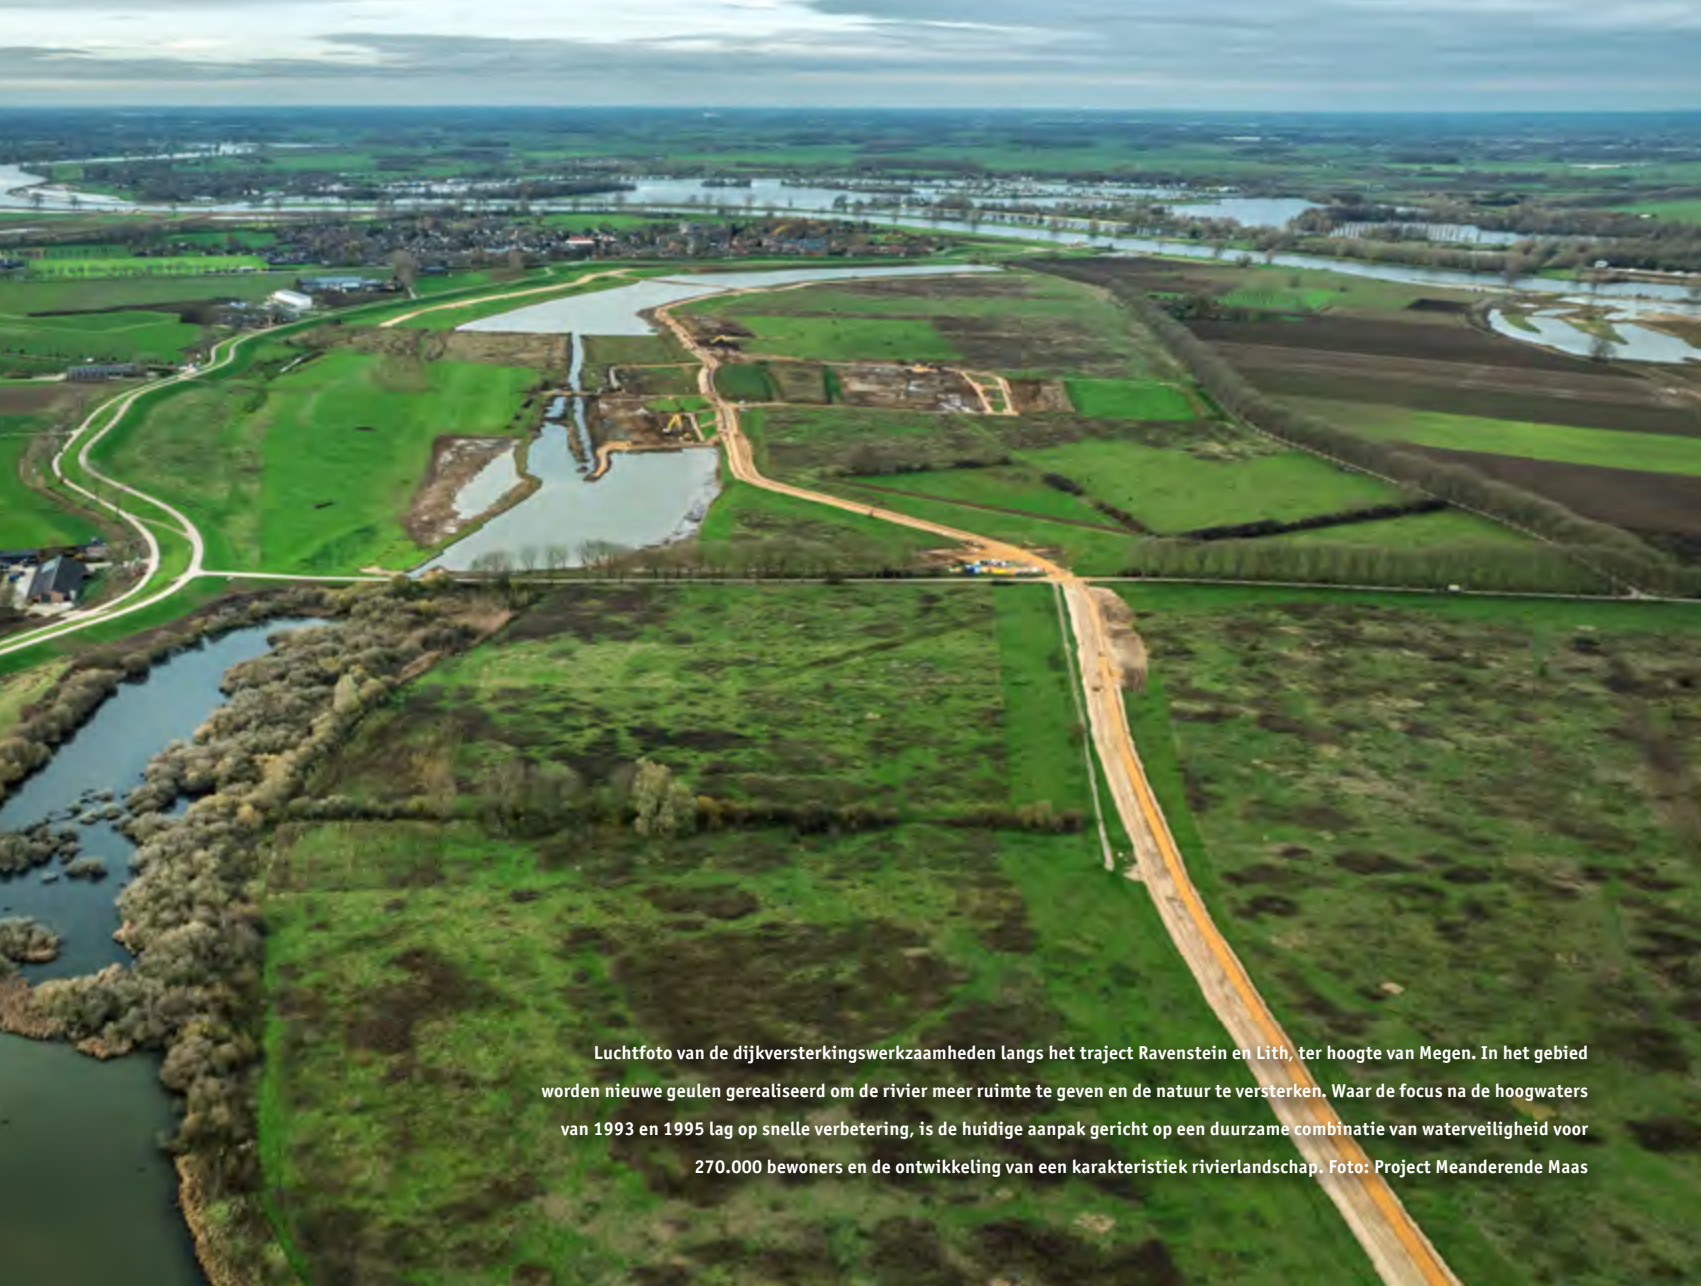
Luchtfoto van de dijkversterkingswerkzaamheden langs het traject Ravenstein en Lith, ter hoogte van Megen. In het gebied worden nieuwe geulen gerealiseerd om de rivier meer ruimte te geven en de natuur te versterken. Waar de focus na de hoogwaters van 1993 en 1995 lag op snelle verbetering, is de huidige aanpak gericht op een duurzame combinatie van waterveiligheid voor 270.000 bewoners en de ontwikkeling van een karakteristiek rivierlandschap. Foto: Project Meanderende Maas

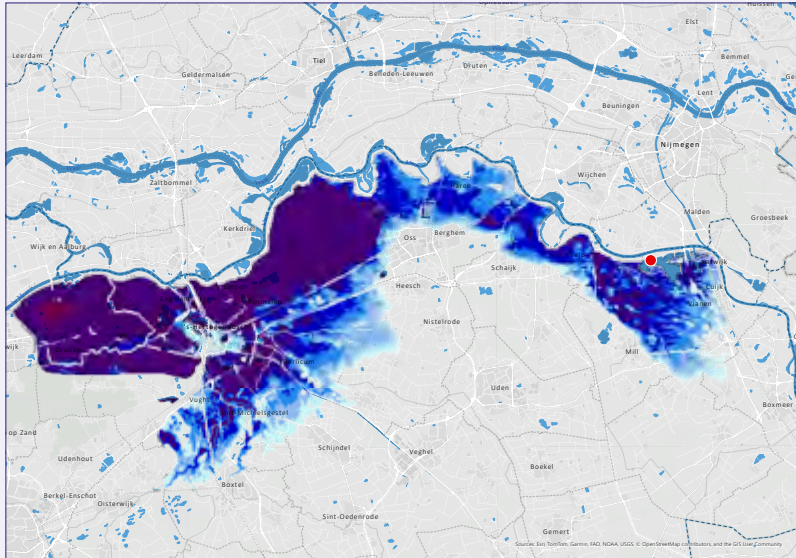
**FIGUUR 3.4****Scenario overstroming bij fictieve dijkdoorbraak bij Kraaijenbergse Plassen**

Waterdiepte bij een doorbraak ter hoogte van de Kraaijenbergse Plassen, op de plek van de vroegere Beerse Overlaat. De berekening is gebaseerd op een extreme waterstand die gemiddeld eens in de 12.500 jaar voorkomt.<sup>20</sup> Het scenario laat zien dat het water grofweg dezelfde routes volgt als in 1926. De kans op een doorbraak is tegenwoordig veel kleiner dan toen. De gevolgen zouden door de toegenomen bebouwing en bevolkingsdichtheid echter groter zijn.

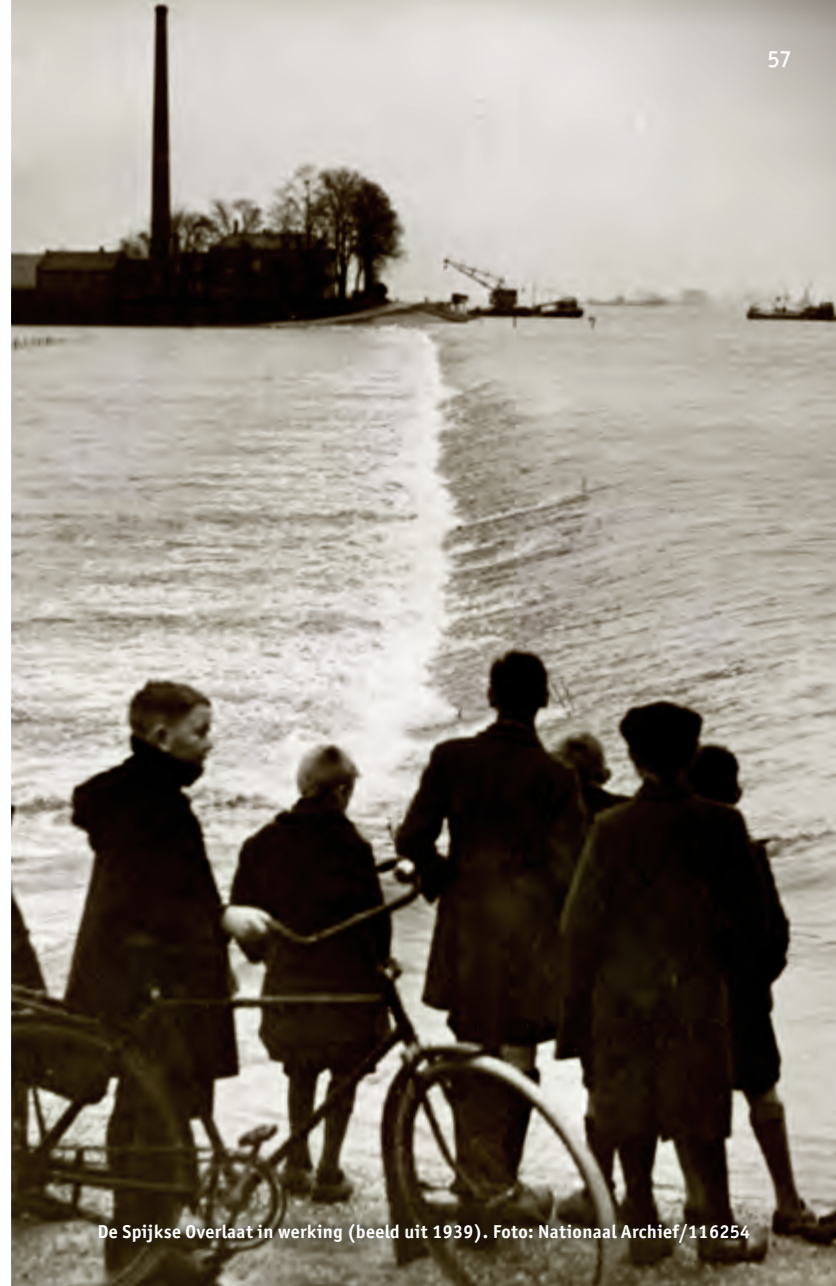
De Spijkse Overlaat in werking (beeld uit 1939). Foto: Nationaal Archief/116254

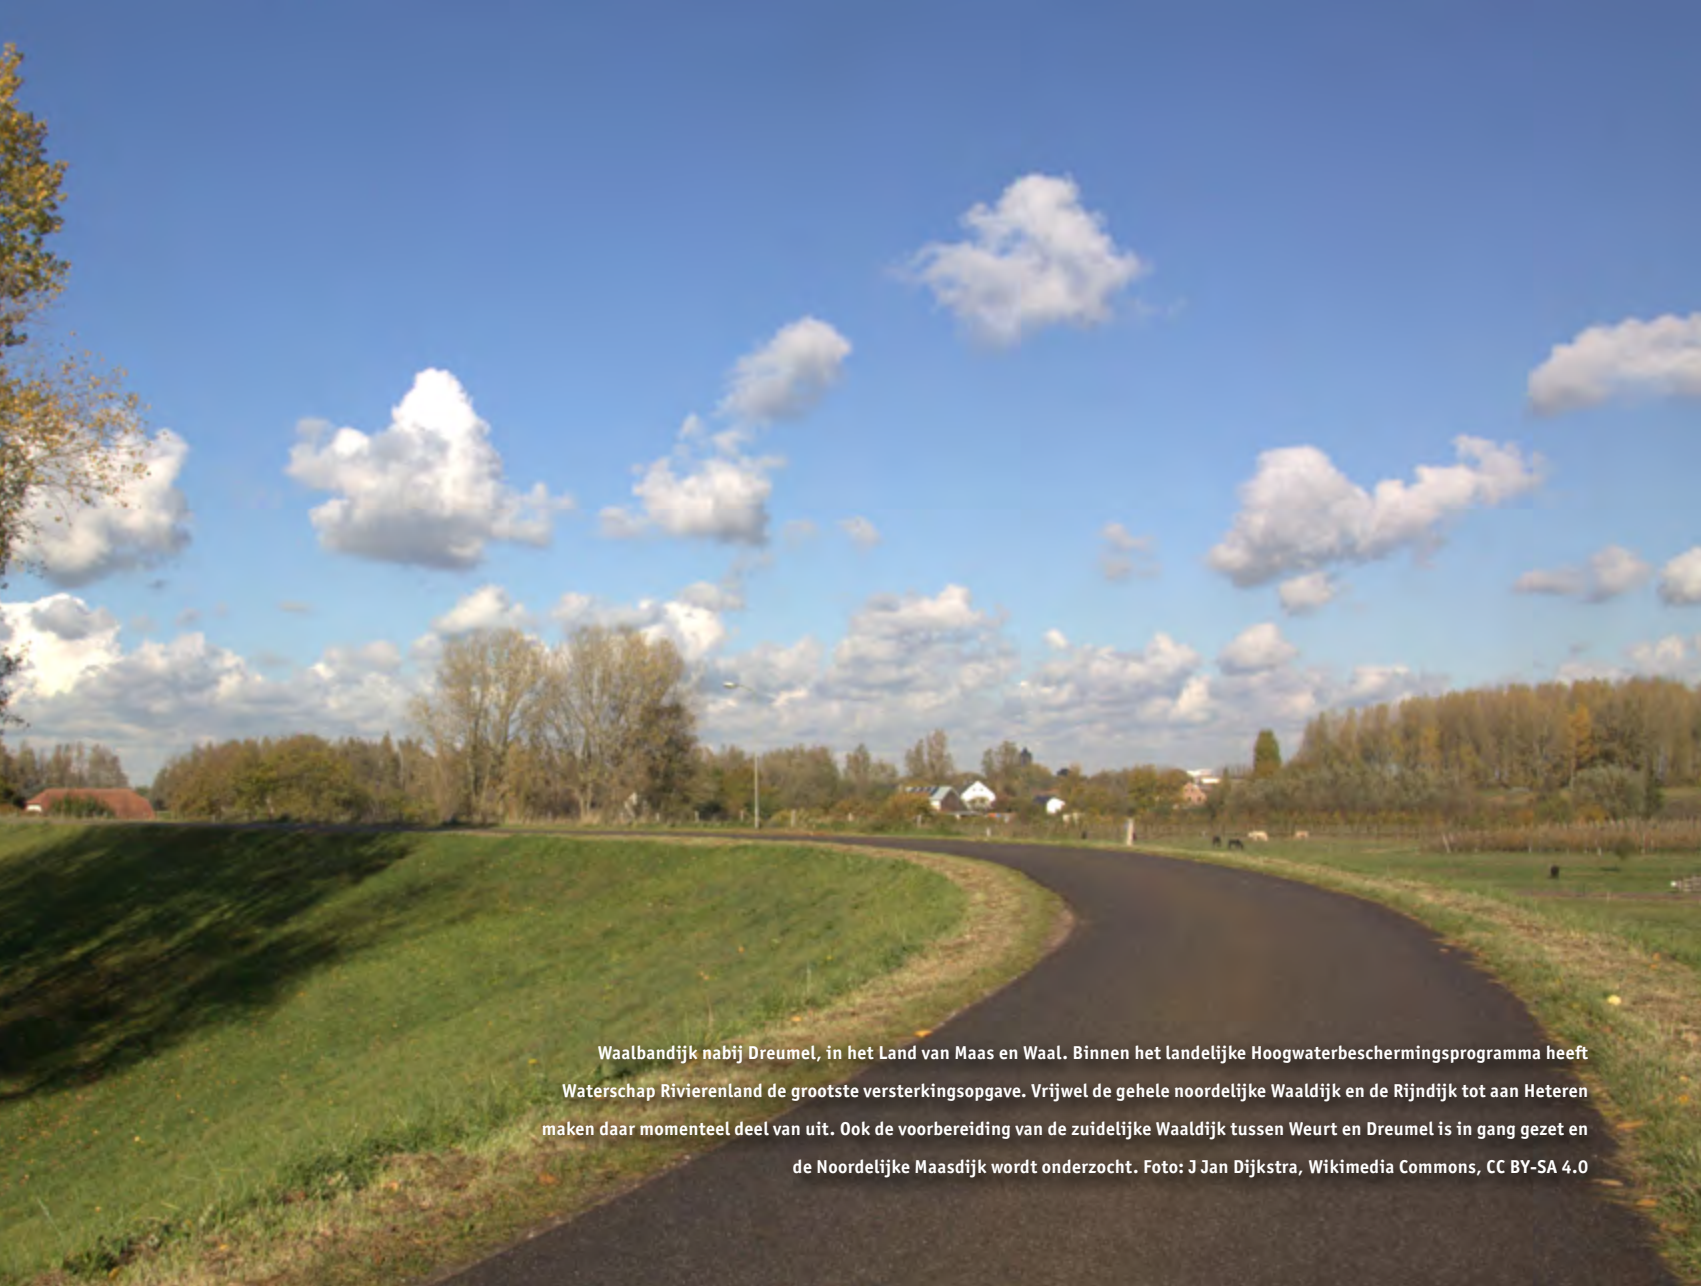
Waalbandijk nabij Dreumel, in het Land van Maas en Waal. Binnen het landelijke Hoogwaterbeschermingsprogramma heeft Waterschap Rivierenland de grootste versterkingsopgave. Vrijwel de gehele noordelijke Waaldijk en de Rijndijk tot aan Heteren maken daar momenteel deel van uit. Ook de voorbereiding van de zuidelijke Waaldijk tussen Weurt en Dreumel is in gang gezet en de Noordelijke Maasdijk wordt onderzocht. Foto: J Jan Dijkstra, Wikimedia Commons, CC BY-SA 4.0

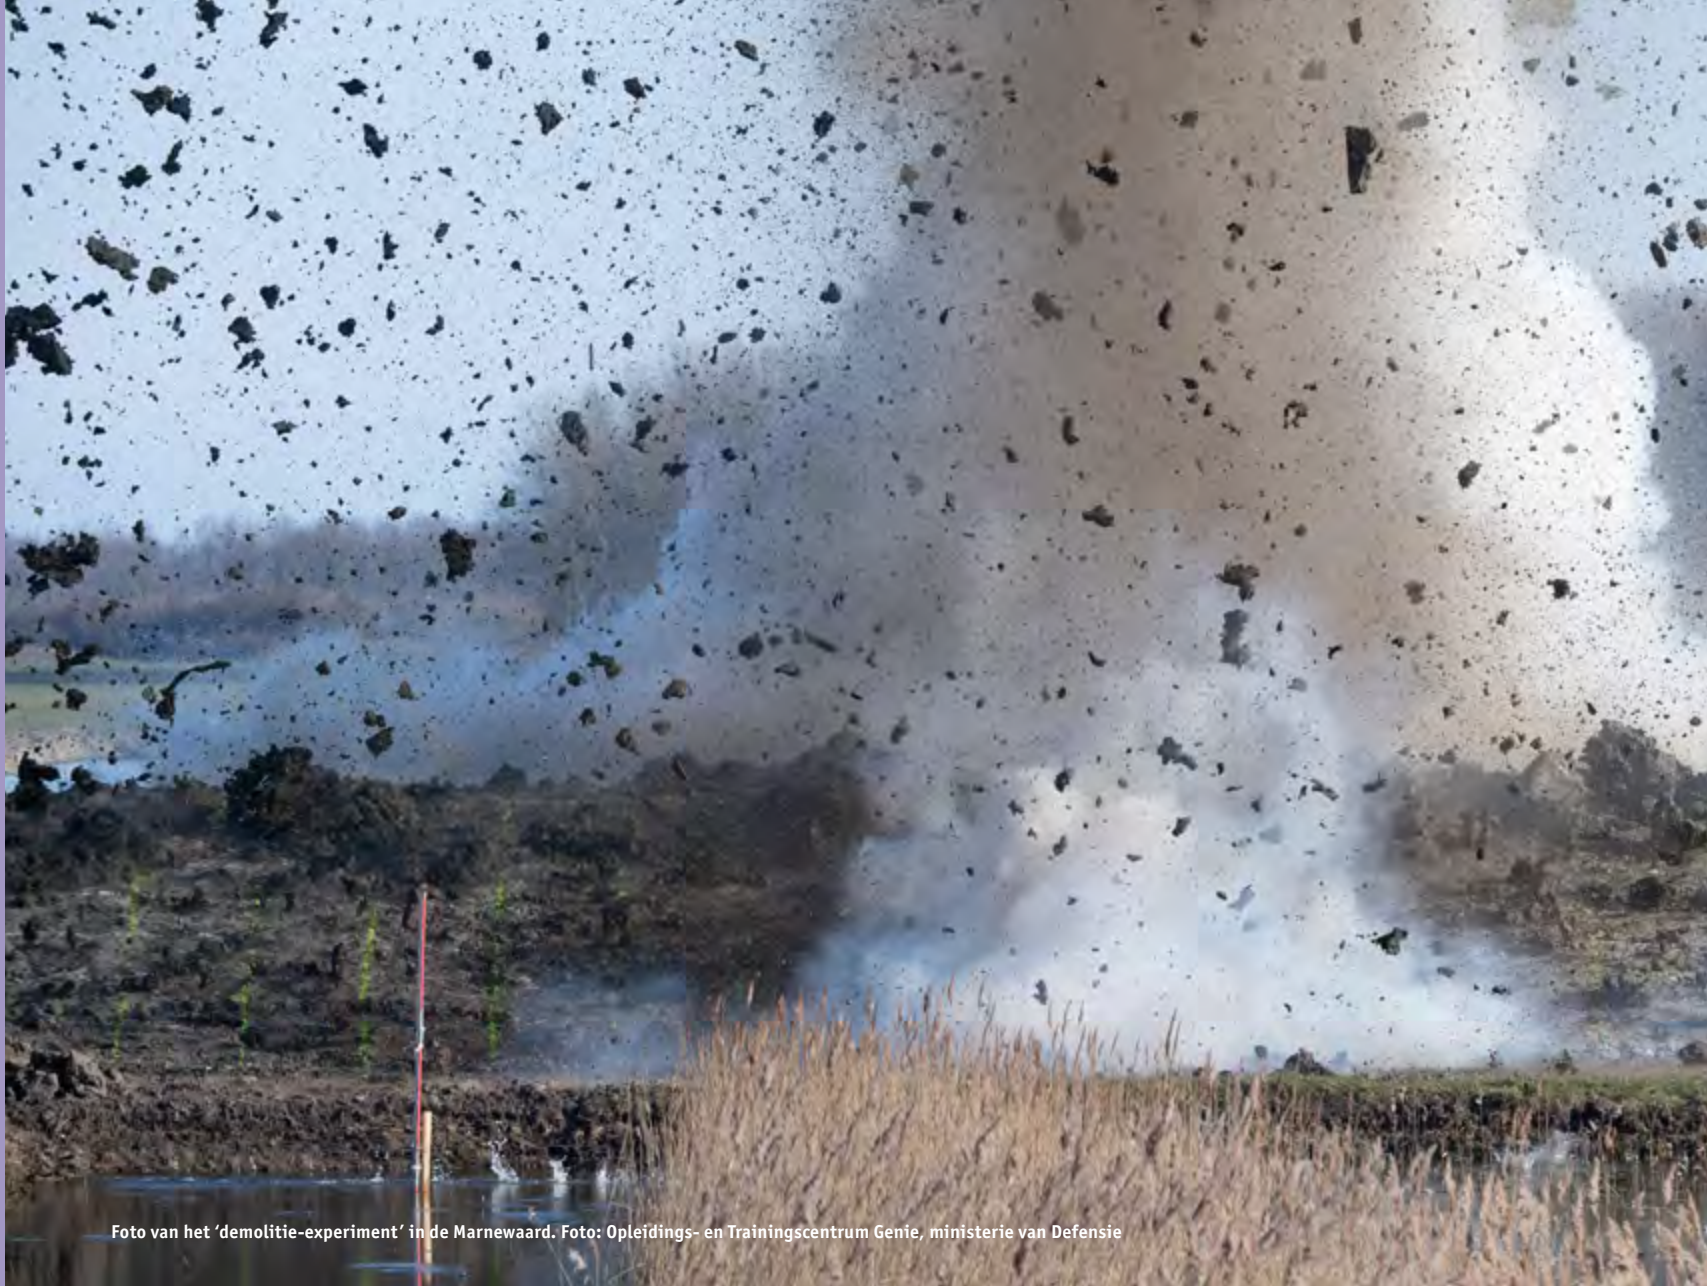
Foto van het 'demolitie-experiment' in de Marnewaard. Foto: Opleidings- en Trainingscentrum Genie, ministerie van Defensie

In 1926 werd de hulp van de genie ingeroepen om op twee plaatsen gaten in dijken te blazen. Door het water uit het Land van Maas en Waal gericht naar de Maas terug te laten stromen, werd geprobeerd verdere schade te beperken.

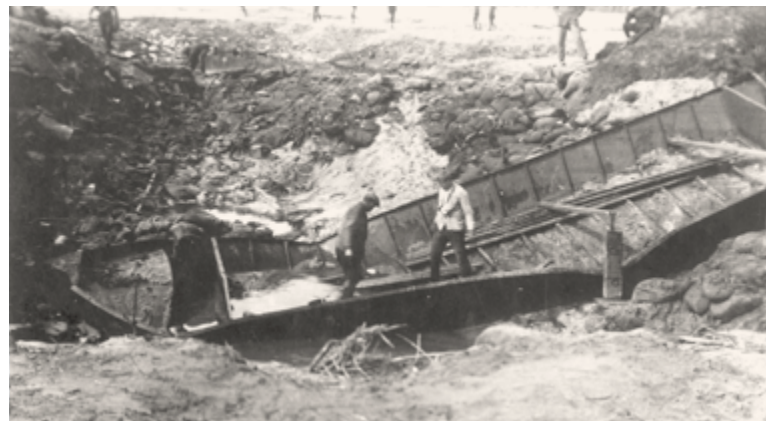
Dalfsen 1926. Arbeiders bij een afgezonken ijzeren bok in het dijkgat, ingezet om de stroming te remmen. De maatregel mislukte. Foto: Historische Kring Dalfsen, NL-DsHKD\_104692, CC:BY-NC-SA

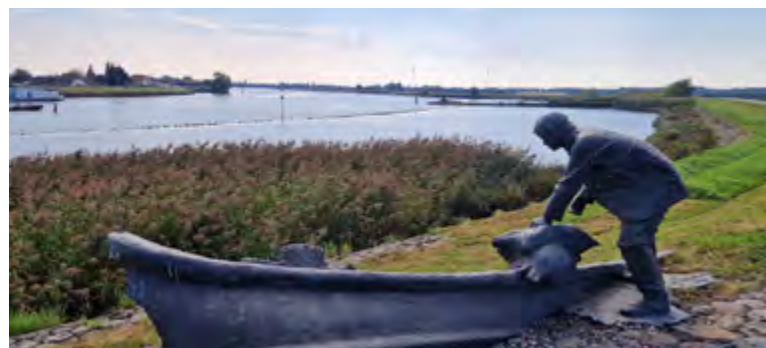
Monument 'Dubbelkje op zijn kant', Nieuwerkerk aan den IJssel. Waar een noodmaatregel in 1926 bij Dalfsen faalde, slaagde in 1953 de inzet van een schip wel om een dijkgat te dichten. Tijdens de Watersnoodramp van 1953 manoeuvreerde schipper Arie Evegroen zijn schip Twee Gebroeders in het dijkgat langs de Hollandsche IJssel en voorkwam zo dat een groot deel van Zuid-Holland onder water liep. Foto: Oscar van Dam

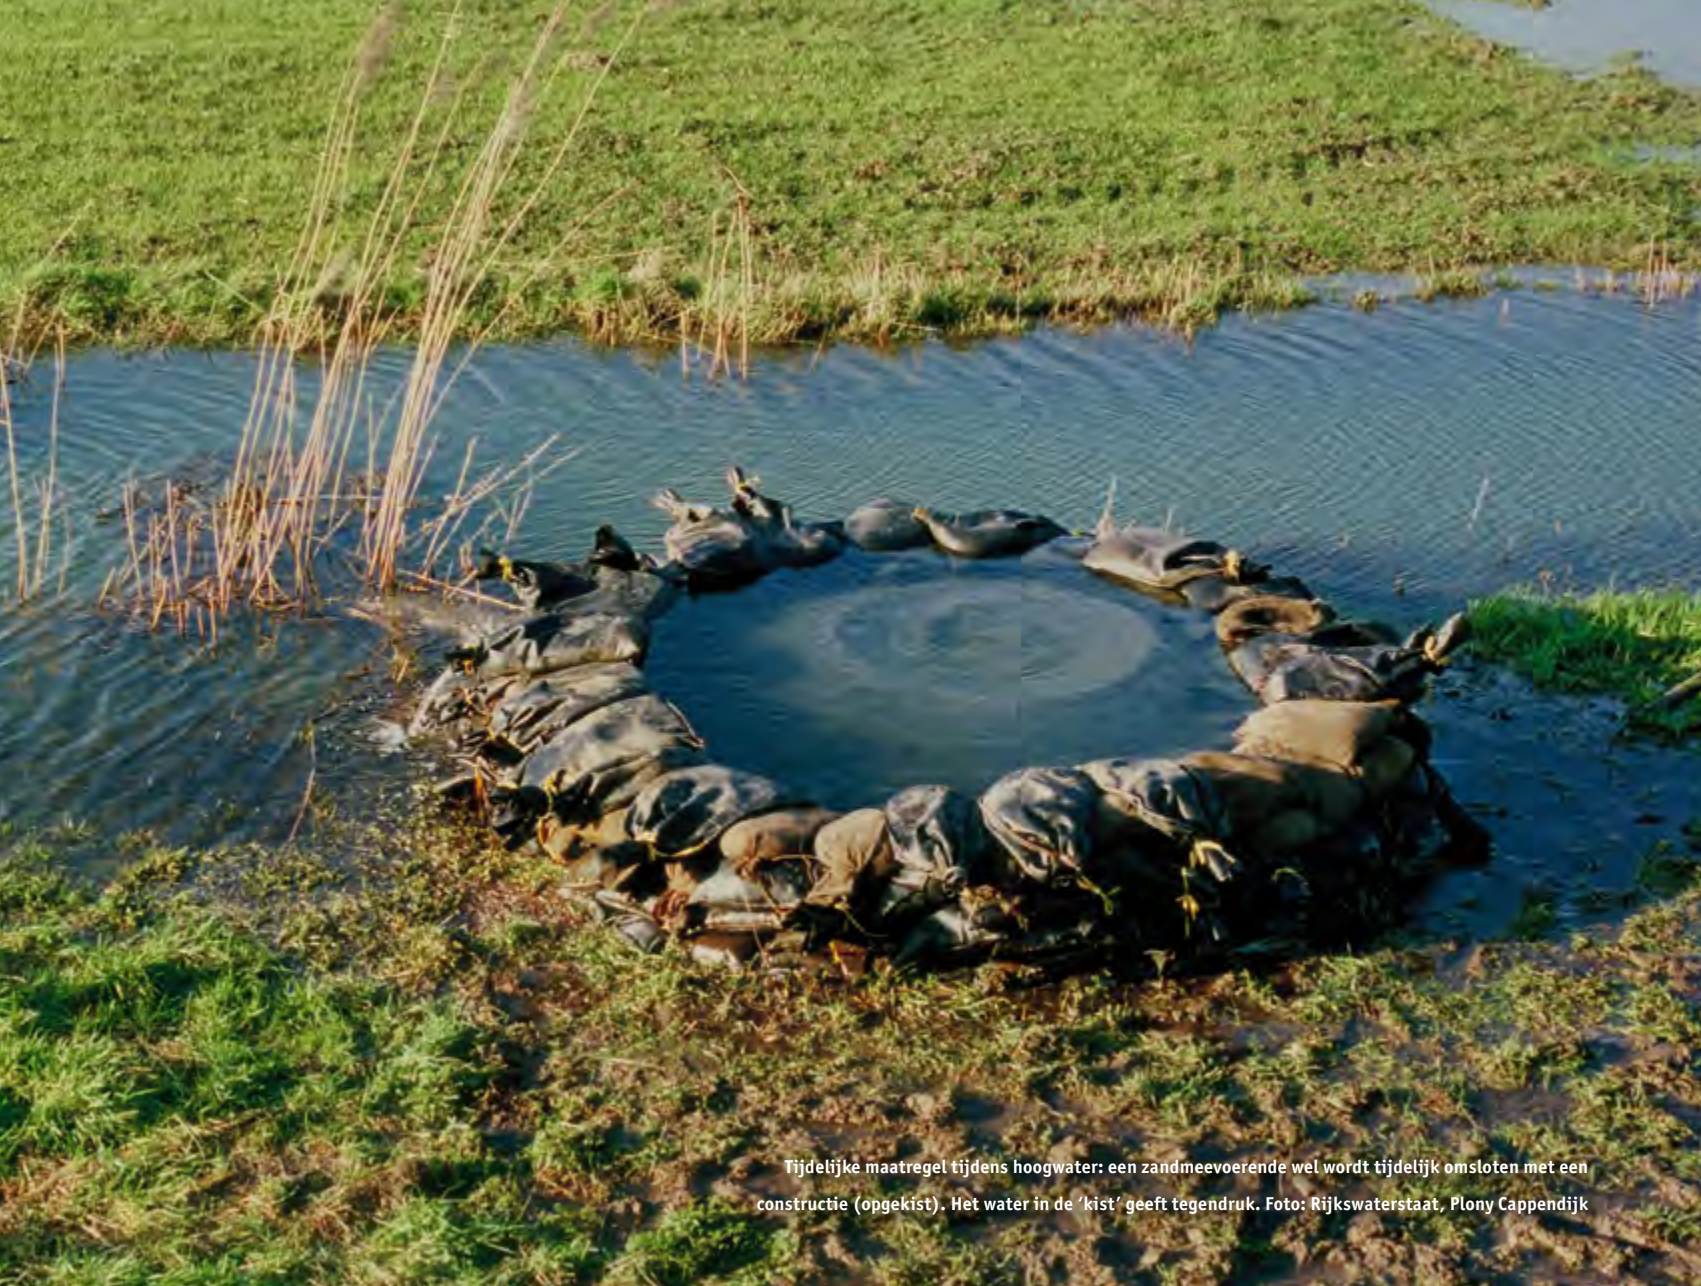
Tijdelijke maatregel tijdens hoogwater: een zandmeevoerende wel wordt tijdelijk omsloten met een constructie (opgekist). Het water in de 'kist' geeft tegendruk. Foto: Rijkswaterstaat, Plony Cappendijk

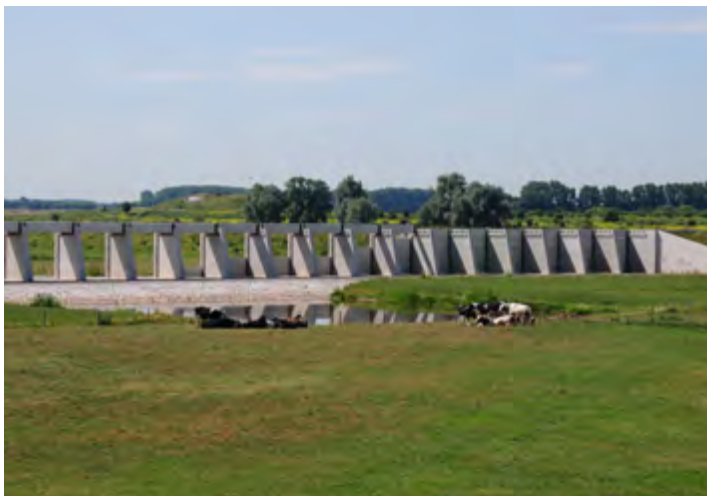
Regelwerk gebouwd bij Pannerden, in de buurt van het splitsingspunt van de Waal en het Pannerdens Kanaal. Het regelwerk zorgt bij hoogwater dat het water vanuit de Rijn verdeeld wordt over de beide riviertakken. Foto: Henk Monster, Wikimedia Commons, CC BY 3.0

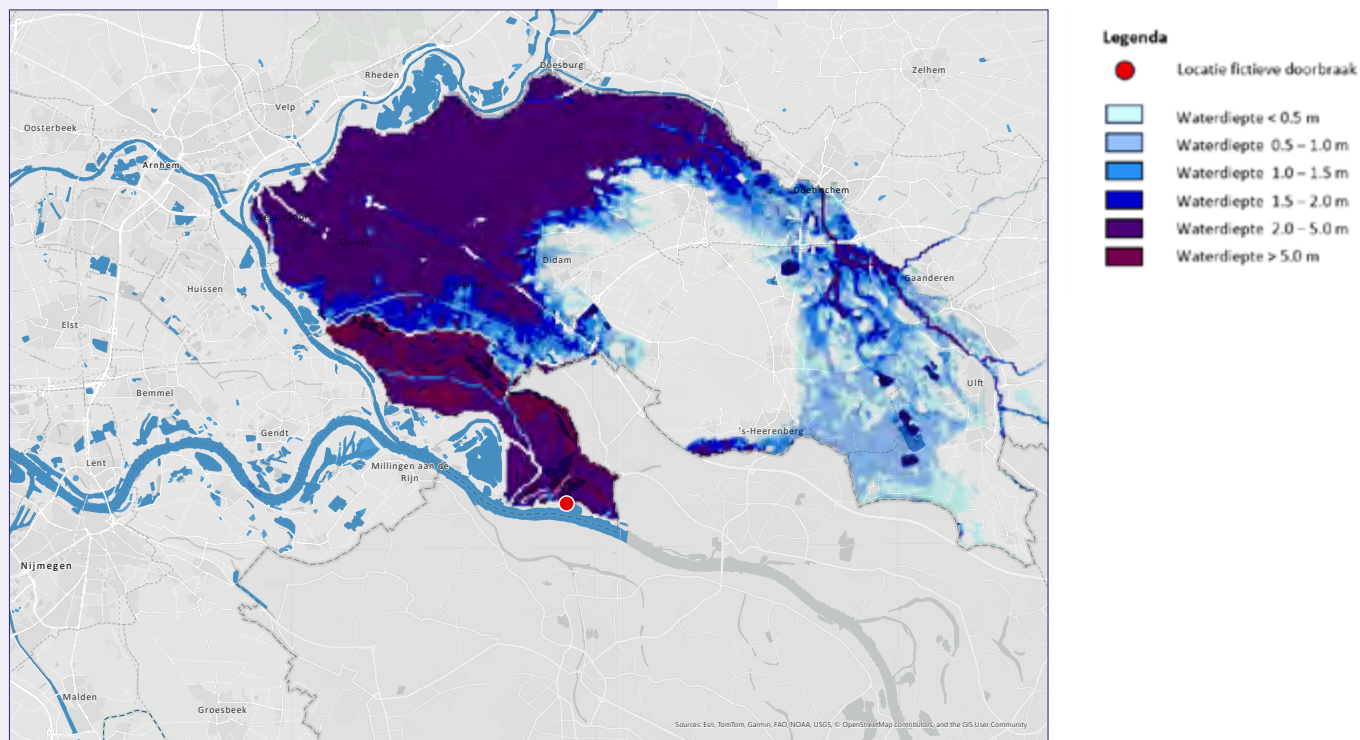
Deze kaart laat een extreem scenario zien waarin de Rijndijk bij Spijk doorbreekt. De berekening is gebaseerd op een extreme waterstand die gemiddeld eens in de 12.500 jaar voorkomt.<sup>40</sup> Net als in 1926 volgt het water daarbij deels oude rivierlopen en kan het zich via een omweg verder verspreiden.

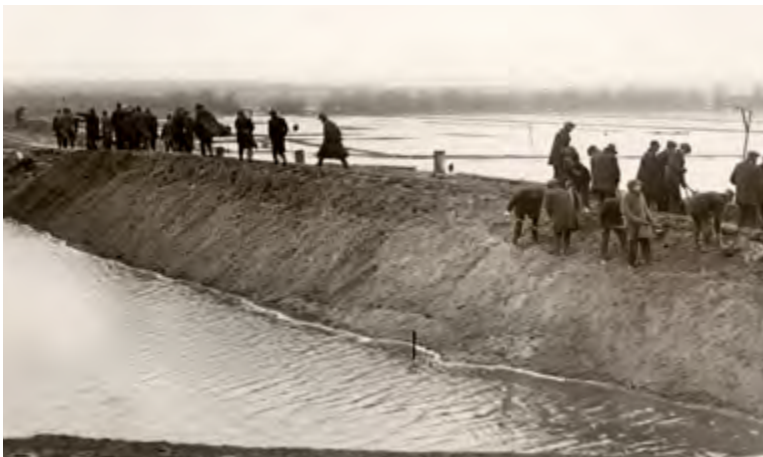
De nieuwe dijk bij Overasselt in aanbouw na de watersnoodramp in 1926.

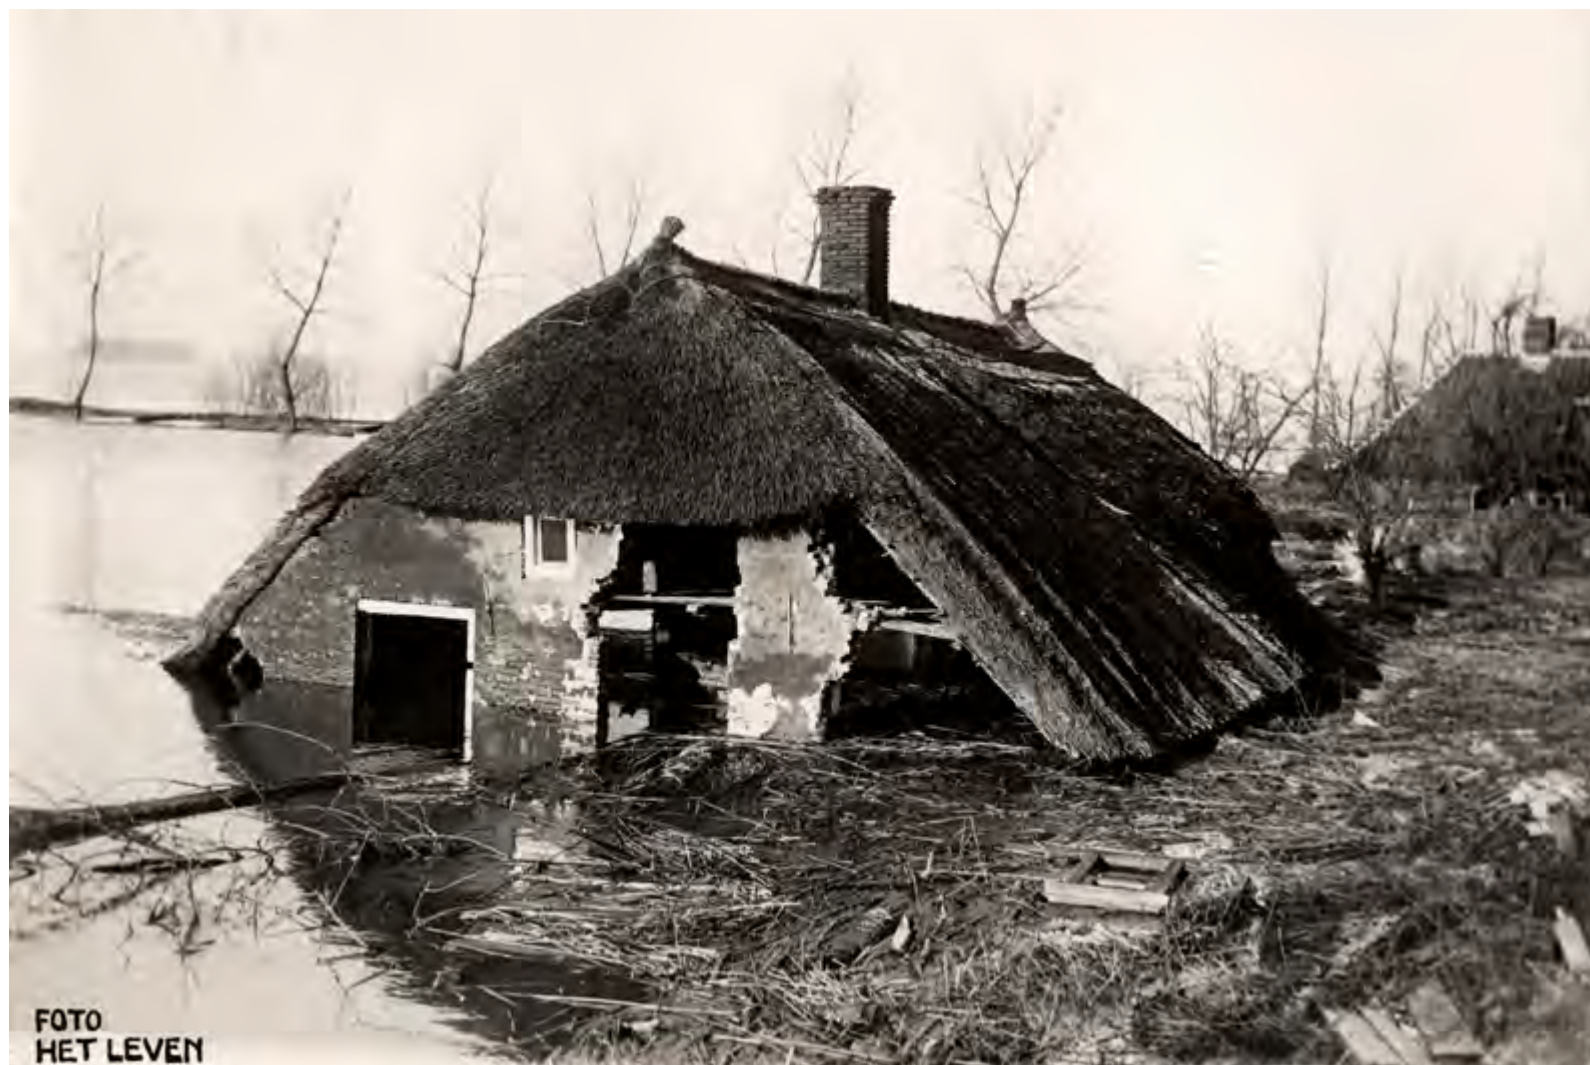
Een ingestorte boerderij in Maasbommel. Foto: Nationaal Archief/131327
