# De ramp die geen ramp mocht heten

*DE WATERSNOOD VAN 1926*

*Geschreven voor de Herdenking  
van de Dijkdoorbraak in Overasselt  
op oudejaarsdag 2025*

**Uitgave** Stichting Toegepast Onderzoek Waterbeheer STOWA  
Postbus 2180  
3800 CD Amersfoort

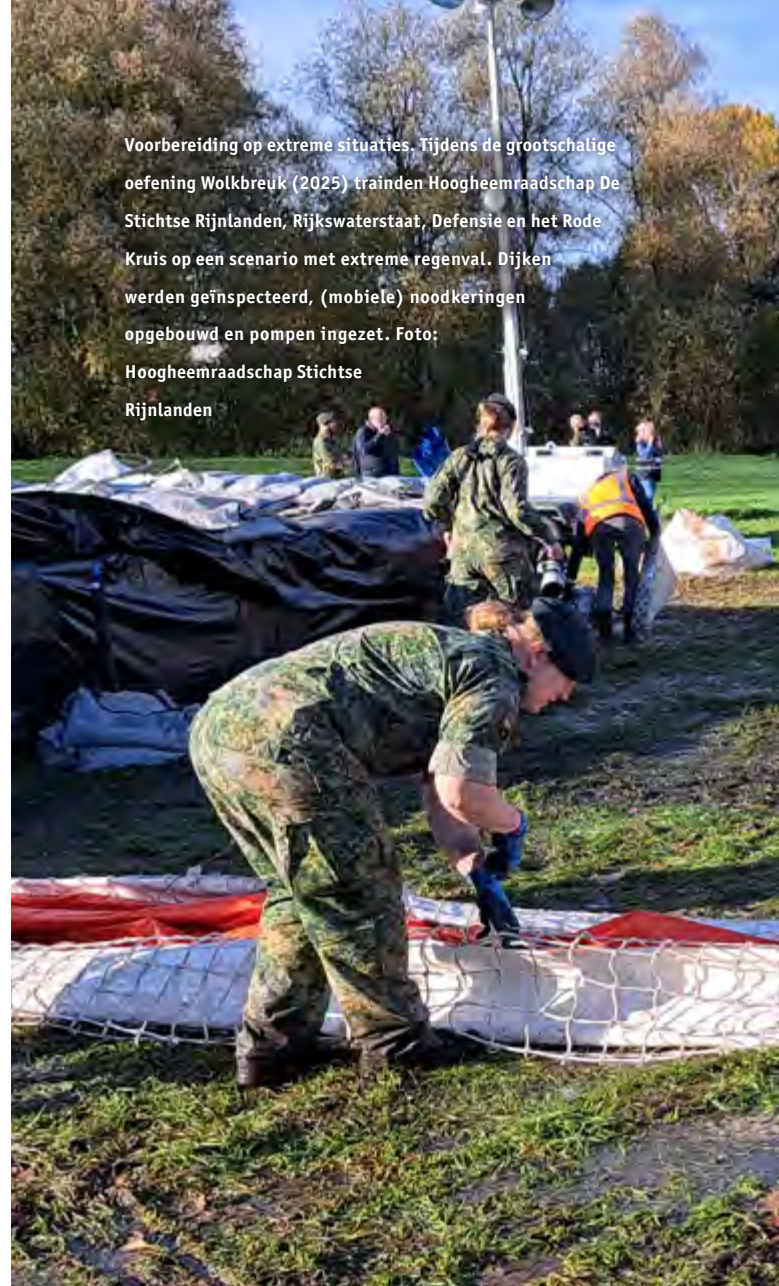
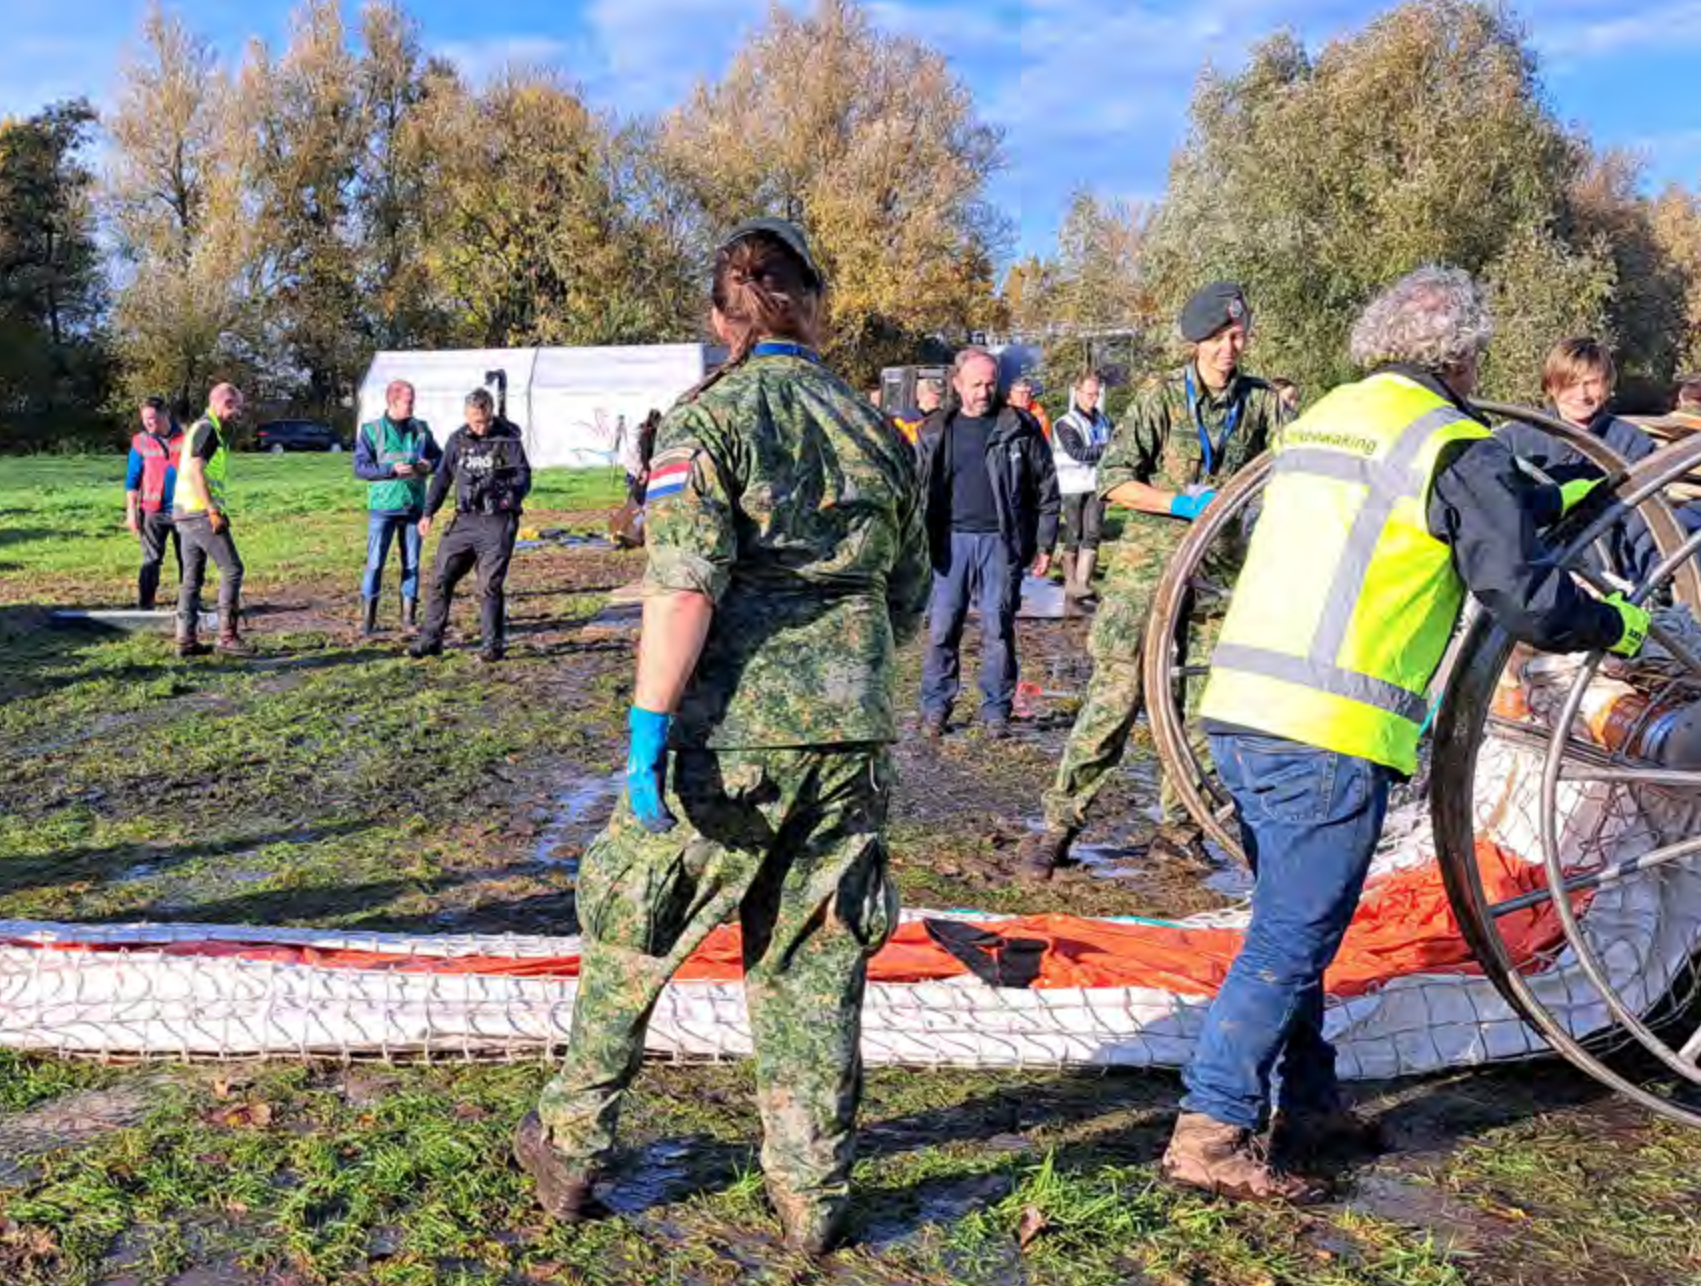
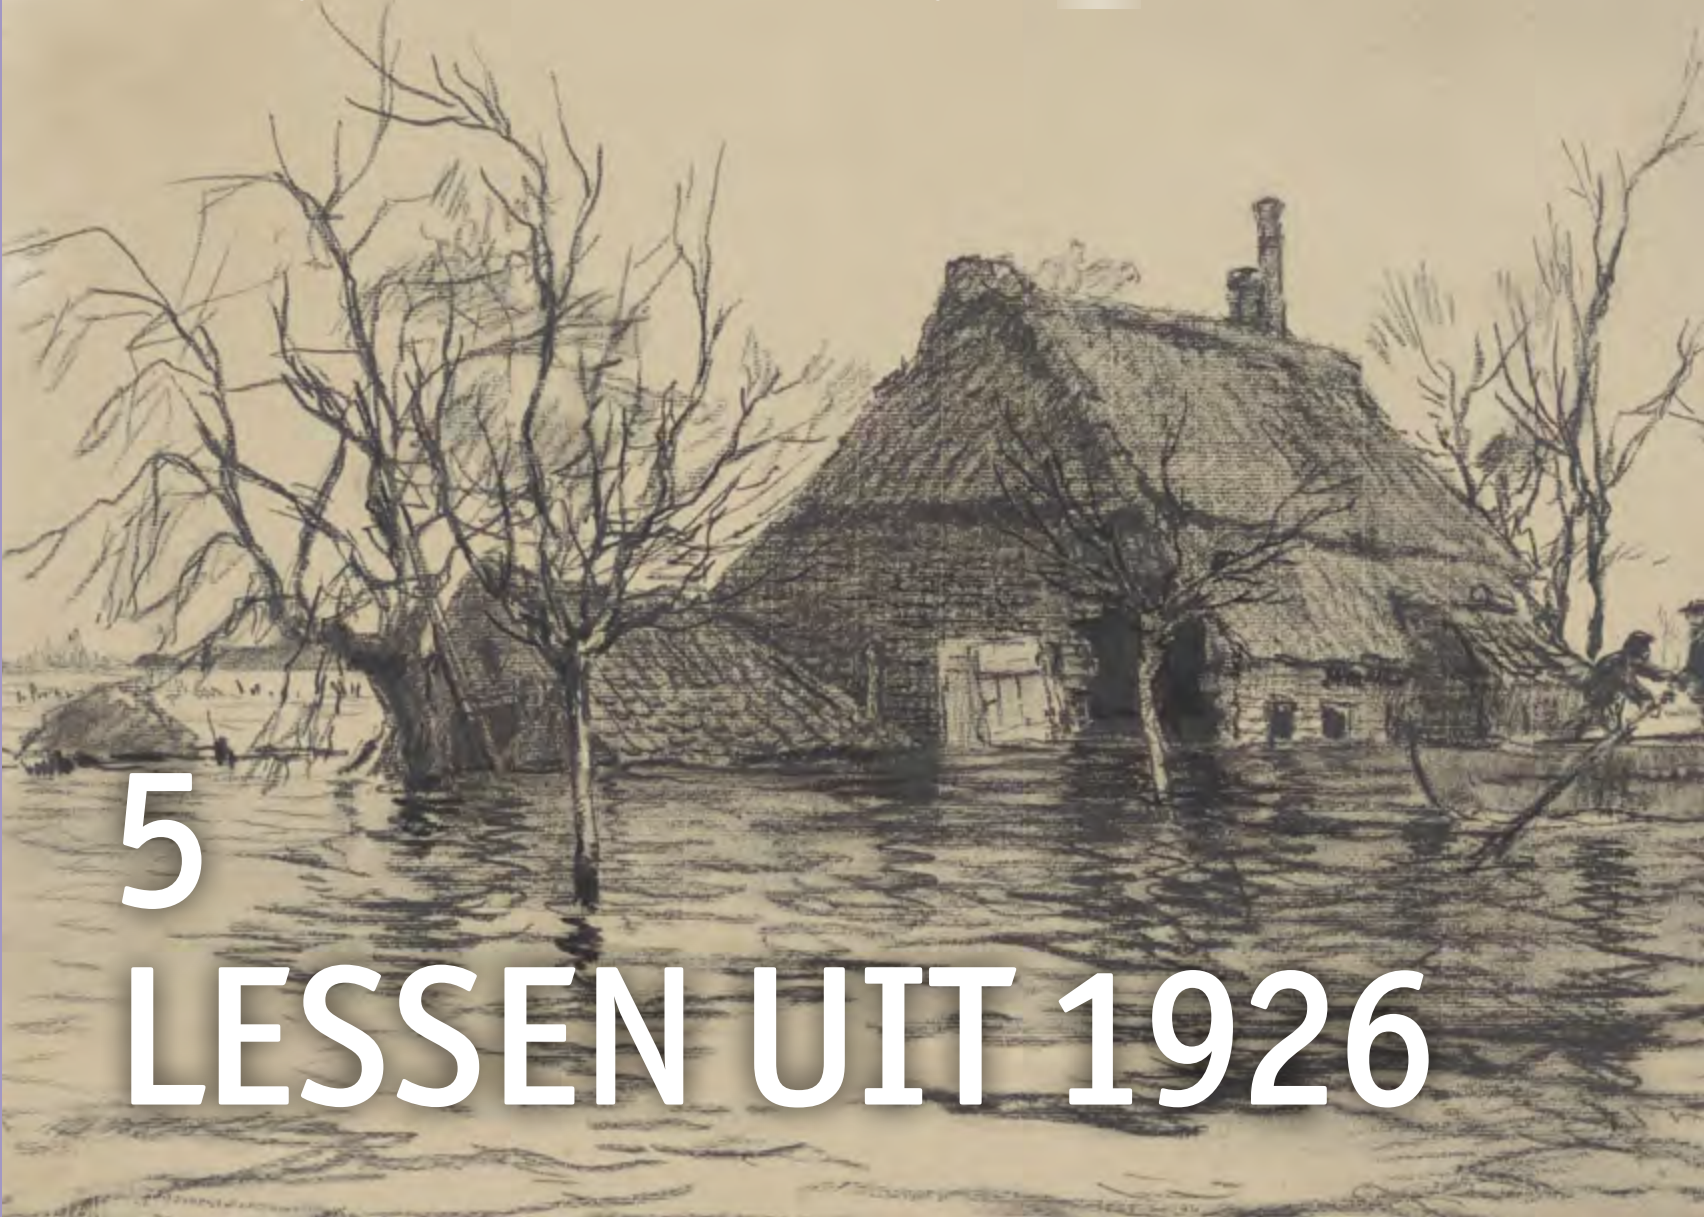
Voorbereiding op extreme situaties. Tijdens de grootschalige oefening Wolkbreuk (2025) trainden Hoogheemraadschap De Stichtse Rijnlanden, Rijkswaterstaat, Defensie en het Rode Kruis op een scenario met extreme regenval. Dijken werden geïnspecteerd, (mobiele) noodkeringen opgebouwd en pompen ingezet. Foto: Hoogheemraadschap Stichtse Rijnlanden

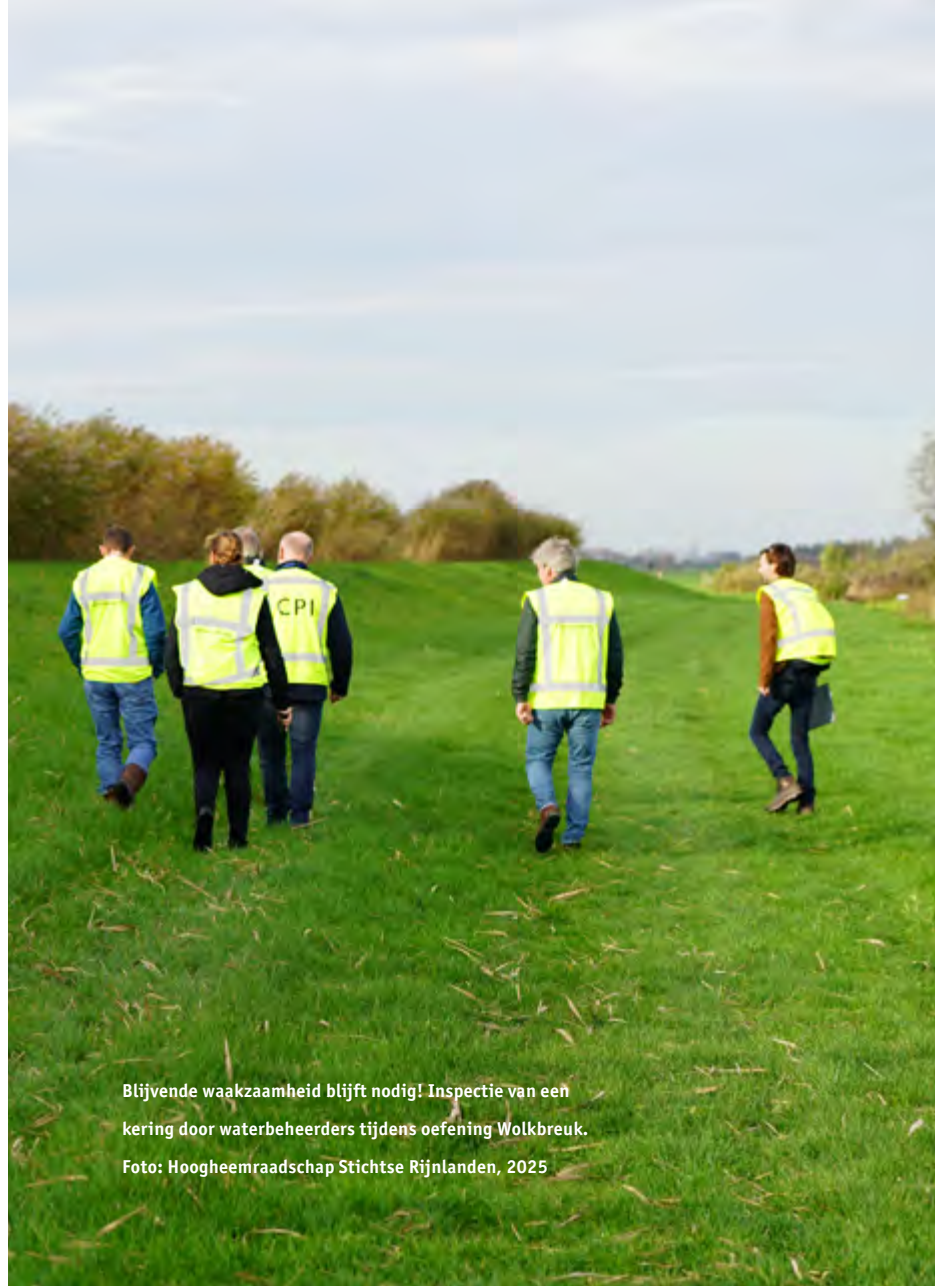
Blijvende waakzaamheid blijft nodig! Inspectie van een kering door waterbeheerders tijdens oefening Wolkbreuk.  
Foto: Hoogheemraadschap Stichtse Rijnlanden, 2025

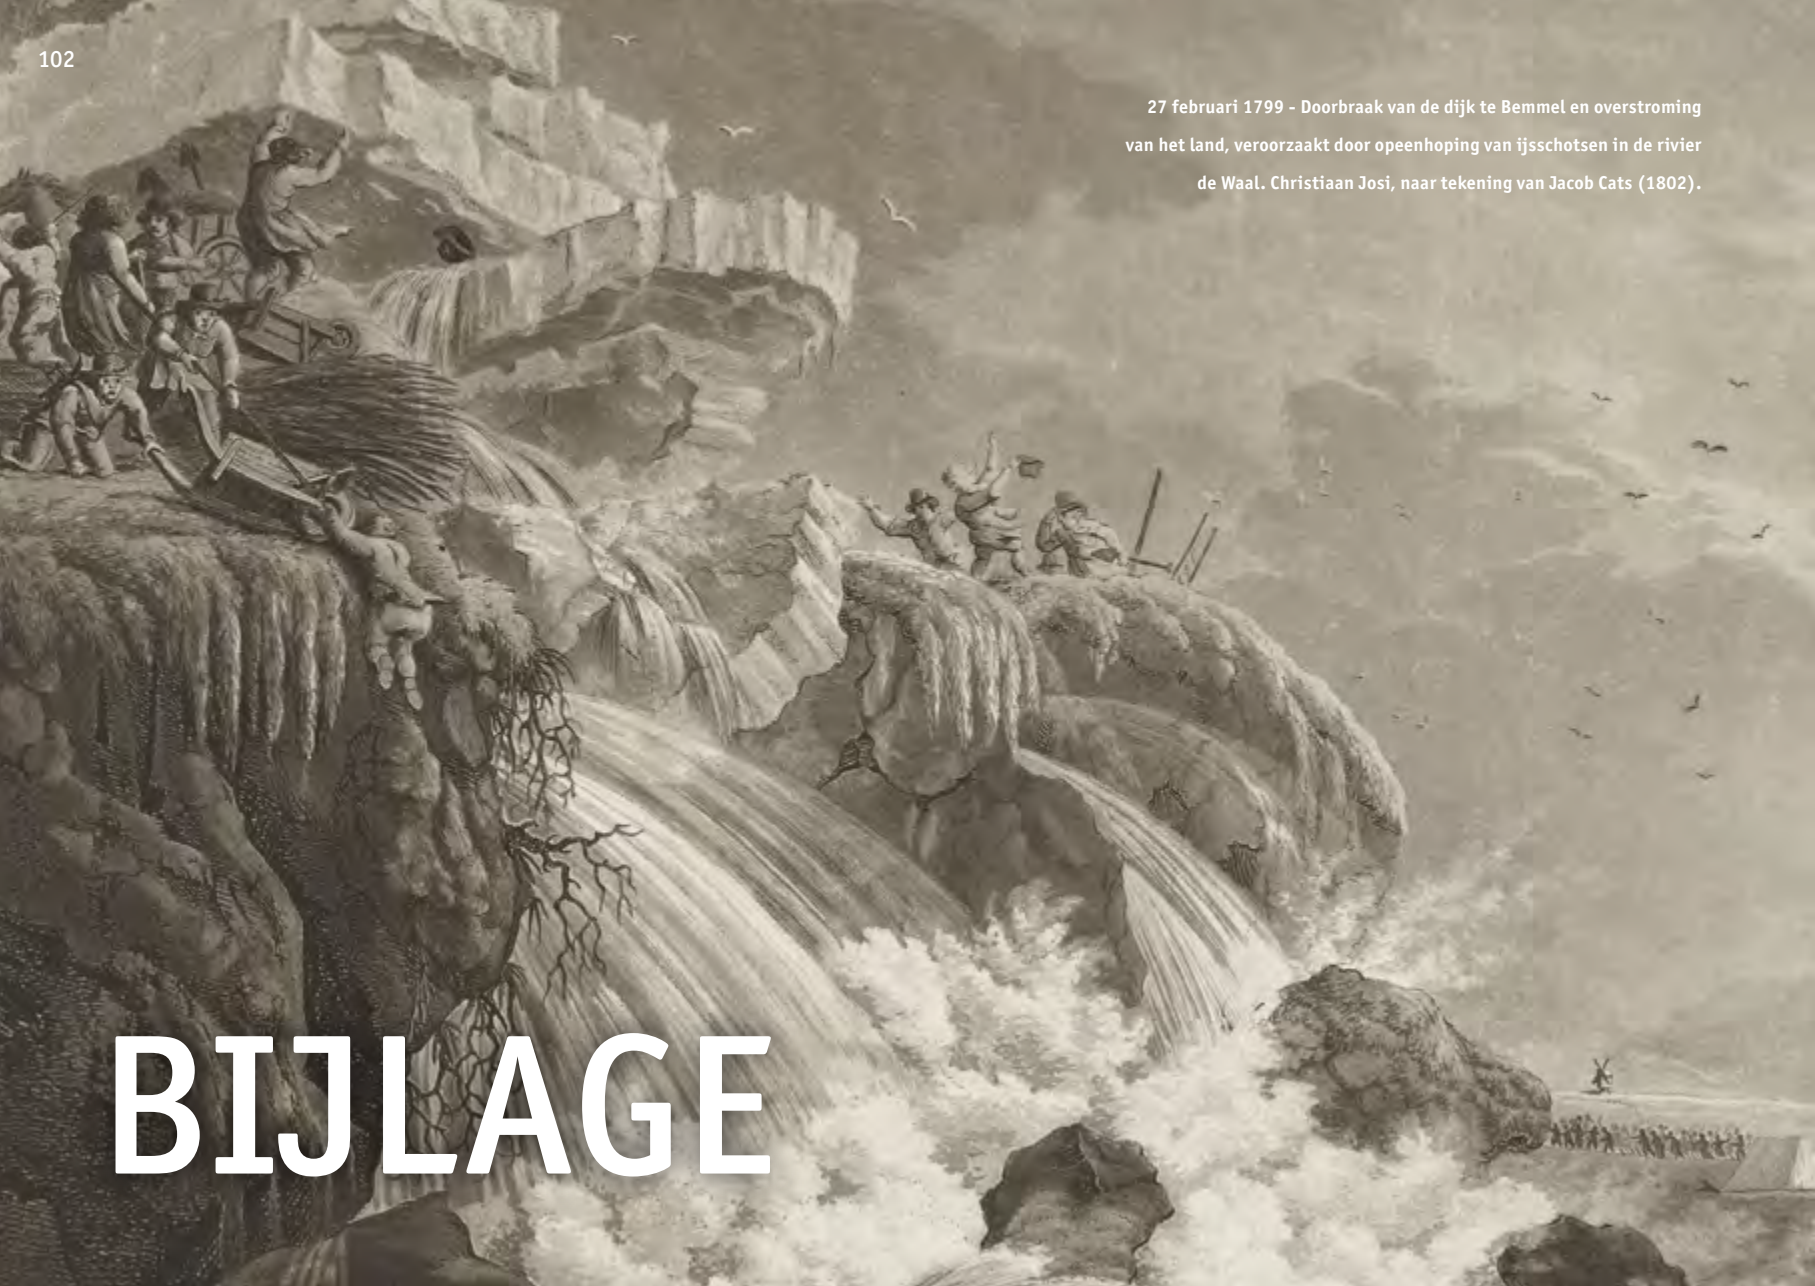
27 februari 1799 - Doorbraak van de dijk te Bommel en overstroming van het land, veroorzaakt door opeenhoping van ijsschotsen in de rivier de Waal. Christiaan Josi, naar tekening van Jacob Cats (1802).

De overstroming van 1926 sluit aan op een lange geschiedenis van overstromingen in het rivierengebied. In de 18<sup>e</sup> en 19<sup>e</sup> eeuw werd het gebied herhaaldelijk getroffen door grote overstromingen. Dat had verschillende oorzaken. Door het bedijken van de rivieren en de afzetting van slib in de uiterwaarden kwamen de rivierbedden steeds hoger te liggen, waardoor ook de waterstanden konden stijgen. Tegelijkertijd werd de afvoer van het water richting zee bemoeilijkt. In de winter vormden bovendien kruierende ijsbergen een groot gevaar: bij dooi konden zich ijssdammen vormen die het water opstuwden en dijken deden bezwijken.

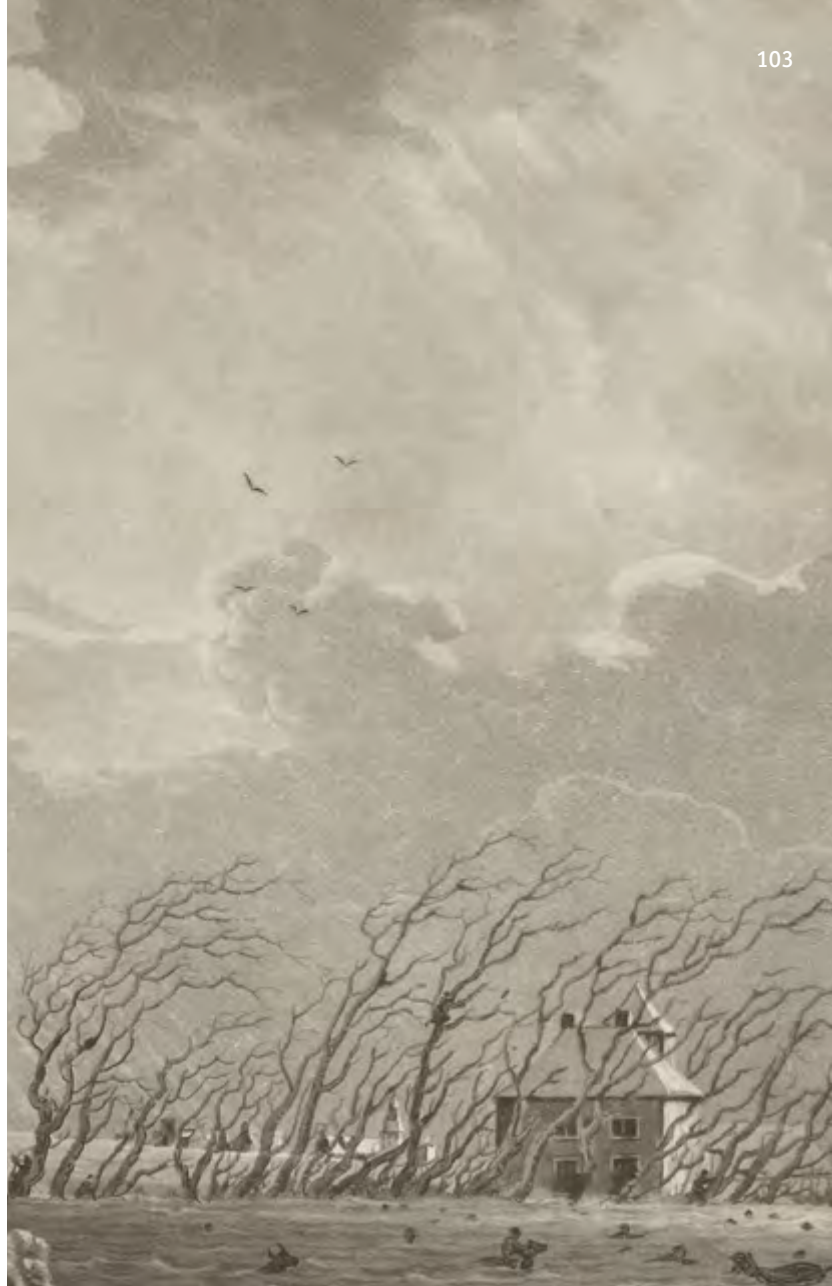
Dijkdoorbraken Rivierengebied (1750-1925)

De figuren op de volgende pagina geven een overzicht van dijkdoorbraken in het rivierengebied voorafgaand aan de overstroming van 1926.

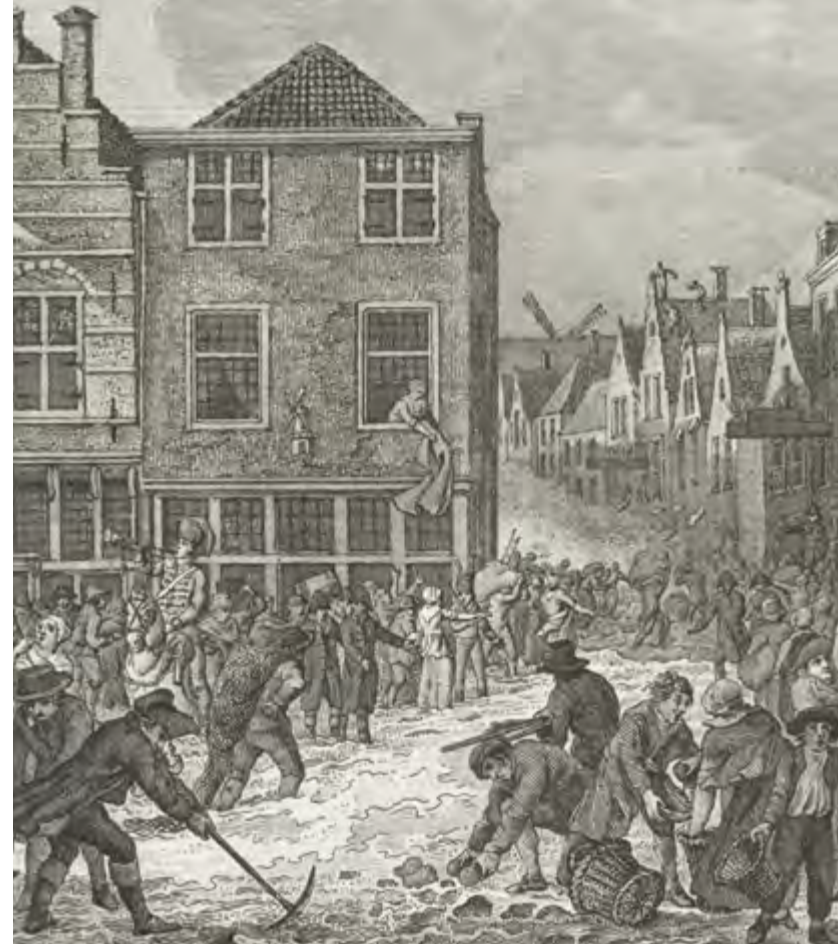
1809 - Watersnood in de stad Gorinchem als de bekisting langs de Kortendijk bezwijkt, januari 1809. Reinier Vinkeles, naar tekening van Cornelis van Hardenbergh (1809).
