## UN ESSAI DE RÉGULARISATION DU BIEF MARITIME DU FLEUVE CONGO LE BARRAGE DU FAUX-BRAS DE MATEBA

par E. DEVROEY,

**Résumé.** — *Le bief maritime du fleuve Congo présente, en aval de Boma, une large expansion, connue sous le nom de région divagante, dans laquelle la route des navires de mer, sur 45 kilomètres de son parcours, subit des modifications. Les îles et les bancs de sable y sont nombreux, séparés par des passes plus ou moins profondes et des faux-bras.*

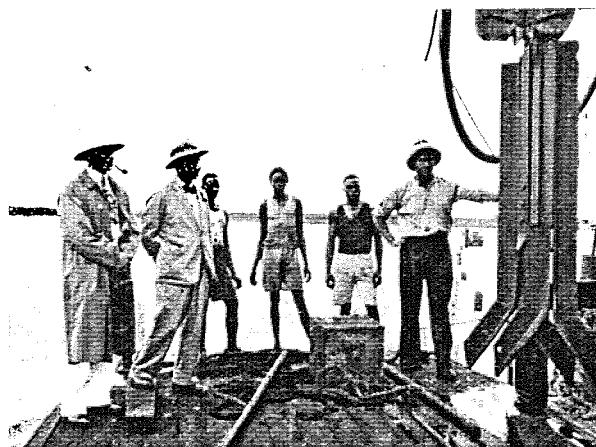
Fig. 7. — Faux-pieu de guidage et extracteur pour le relèvement des palplanches (29 février 1936).

Pour le battage des palplanches à fond, on utilisa un faux-pieu (fig. 7) constitué par une palplanche double de même type que la palplanche à battre, renforcée sur deux faces par des profilés (fers tés) de forte section, dépassant de 0,75 m la partie inférieure du faux-pieu et pliés à 45° sur 0,25 m de longueur à leur extrémité inférieure. Ce faux-pieu venait ainsi étroitement coiffer la tête de la palplanche, sur 0,50 m de hauteur. Le déplacement latéral du faux-pieu sur la palplanche était évité, au début, par des guides latéraux rivés sur le faux-pieu mais il fut reconnu plus tard que cette précaution supplémentaire était plus nuisible qu'utile. Ce déplacement latéral peut, en effet, être empêché par le placement judicieux des pattes du faux-pieu en fers tés. En outre, le processus du travail d'implantation des palplanches indiqué ci-après assure la juxtaposition parfaite du faux-pieu sur la palplanche.

Pour le relèvement des palplanches par paliers successifs, ces trapézoïdales hautes servent de guides pour l'extracteur. Celui-ci, du type à mâchoires (fig. 6), est pourvu d'un bout d'aile de palplanche qui, une fois emboîté dans la rainure mâle ou femelle de la palplanche haute, assure le guidage de l'extracteur dans l'axe de la palplanche à relever (fig. 7).

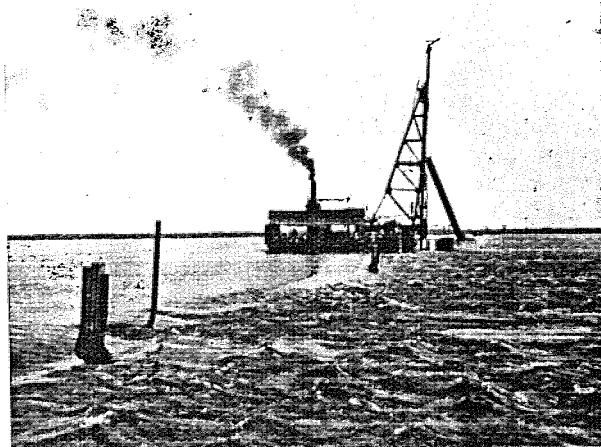
Fig. 9. — La sonnette de Mukag, construisant la doublure B devant les palplanches 700-737 (14 juin 1936).

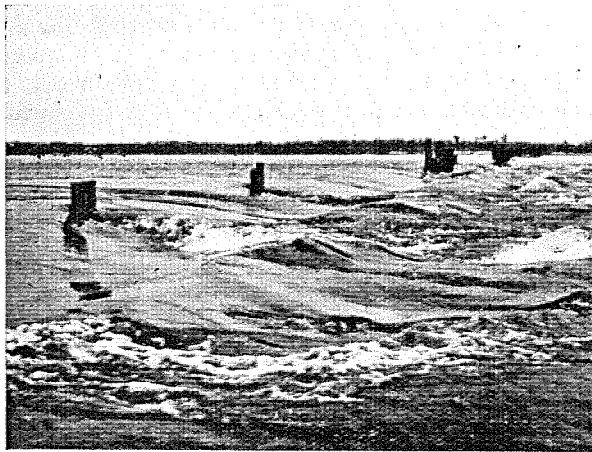
Fig. 11. — Photo prise de l'aval vers l'Ilot I (14 juin 1936).

de section provoquée par le barrage localisait, dans ce profil rétréci, la presque totalité de la perte de charge qui, avant les travaux, se répartissait sur toute la longueur du Faux-Bras (fig. 10 et 11). La dénivellation entre les deux extrémités du Faux-Bras, commandée par la pente générale des bras principaux du fleuve sur laquelle le barrage n'agit pas, est de 0,40 m en moyenne ; le 6 juillet, la dénivellation entre les deux faces du barrage était de 0,31 m, et il en résultait un violent courant dans la partie restant ouverte ; l'épaisseur de la nappe déversante était de 2 m sur 200 m de largeur.

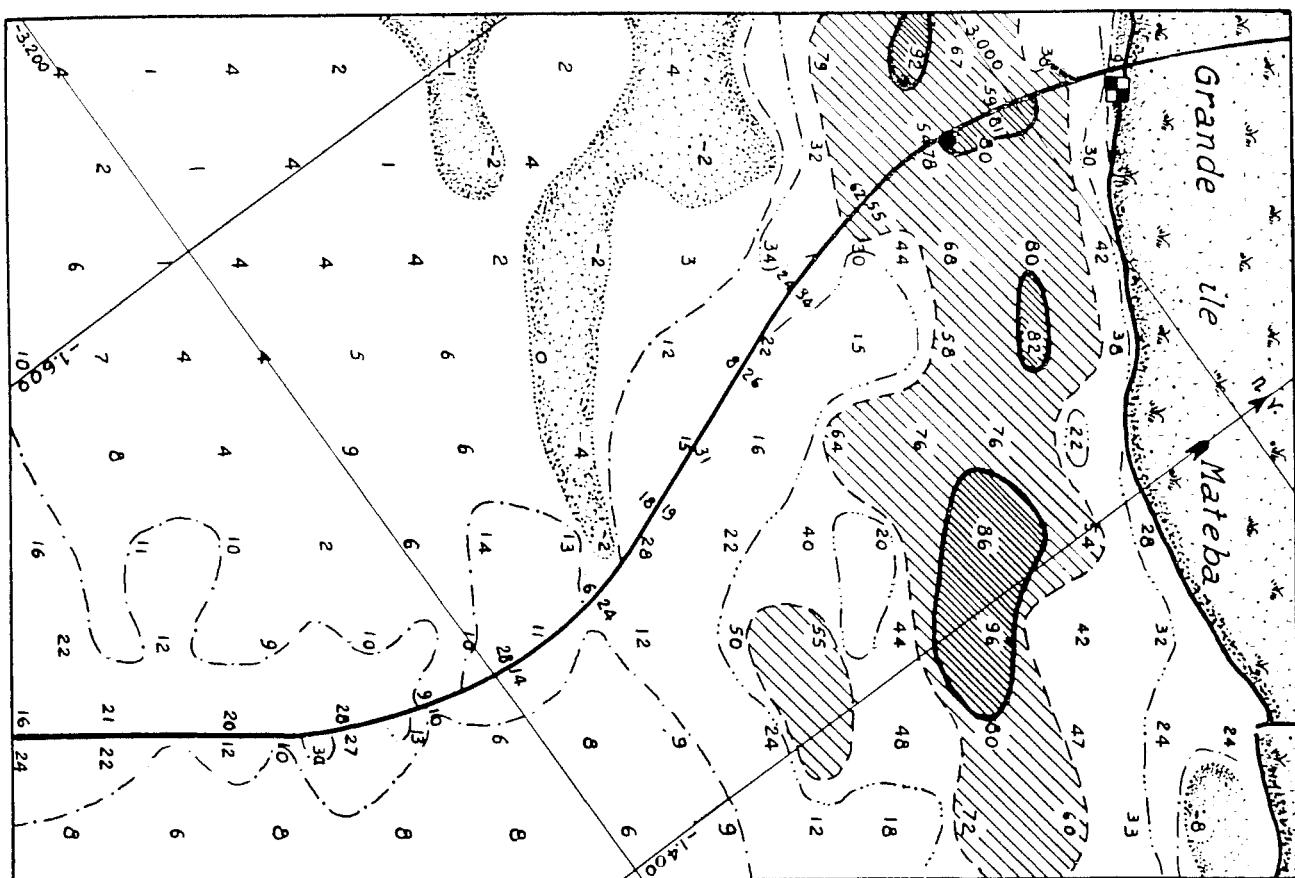
Fig. 16. — Situation des abords du barrage au 20 août 1938. Echelle 1/20.000.

Dans cette dernière partie du rideau, un atterriss-

ement de 2 à 3 mètres s'est rapidement produit à l'aval ; à l'amont, les fonds sont restés sensiblement les mêmes qu'à l'implantation (fig. 16).

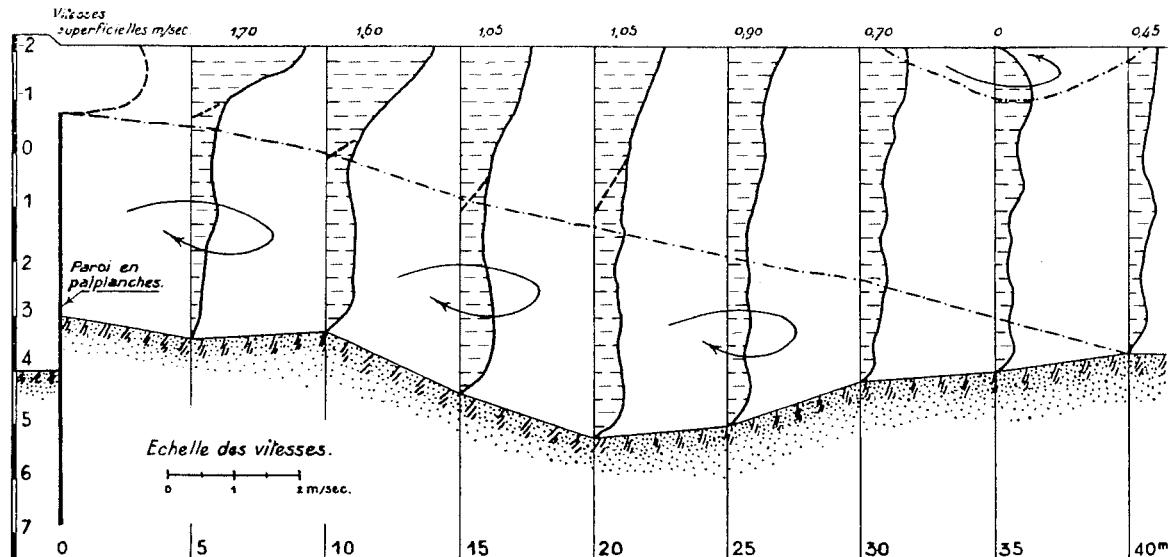
Figure 17. — Vitesses aux environs du barrage.

On voit que les vitesses maxima enregistrées dans les deux premiers cas sont de l'ordre de grandeur de celles que le calcul faisait prévoir (1,74 et 1,85 m par seconde pour une dénivellation de 0,19 m au lieu de 2,06 m pour une dénivellation de 0,20 m).

A mesure que l'on s'éloigne du barrage, cette vitesse maximum va en s'atténuant, en même temps que l'épaisseur de la lame animée d'une vitesse sensible augmente. La figure 17 montre les résultats des mesures faites de 5 en 5 m à partir du barrage.

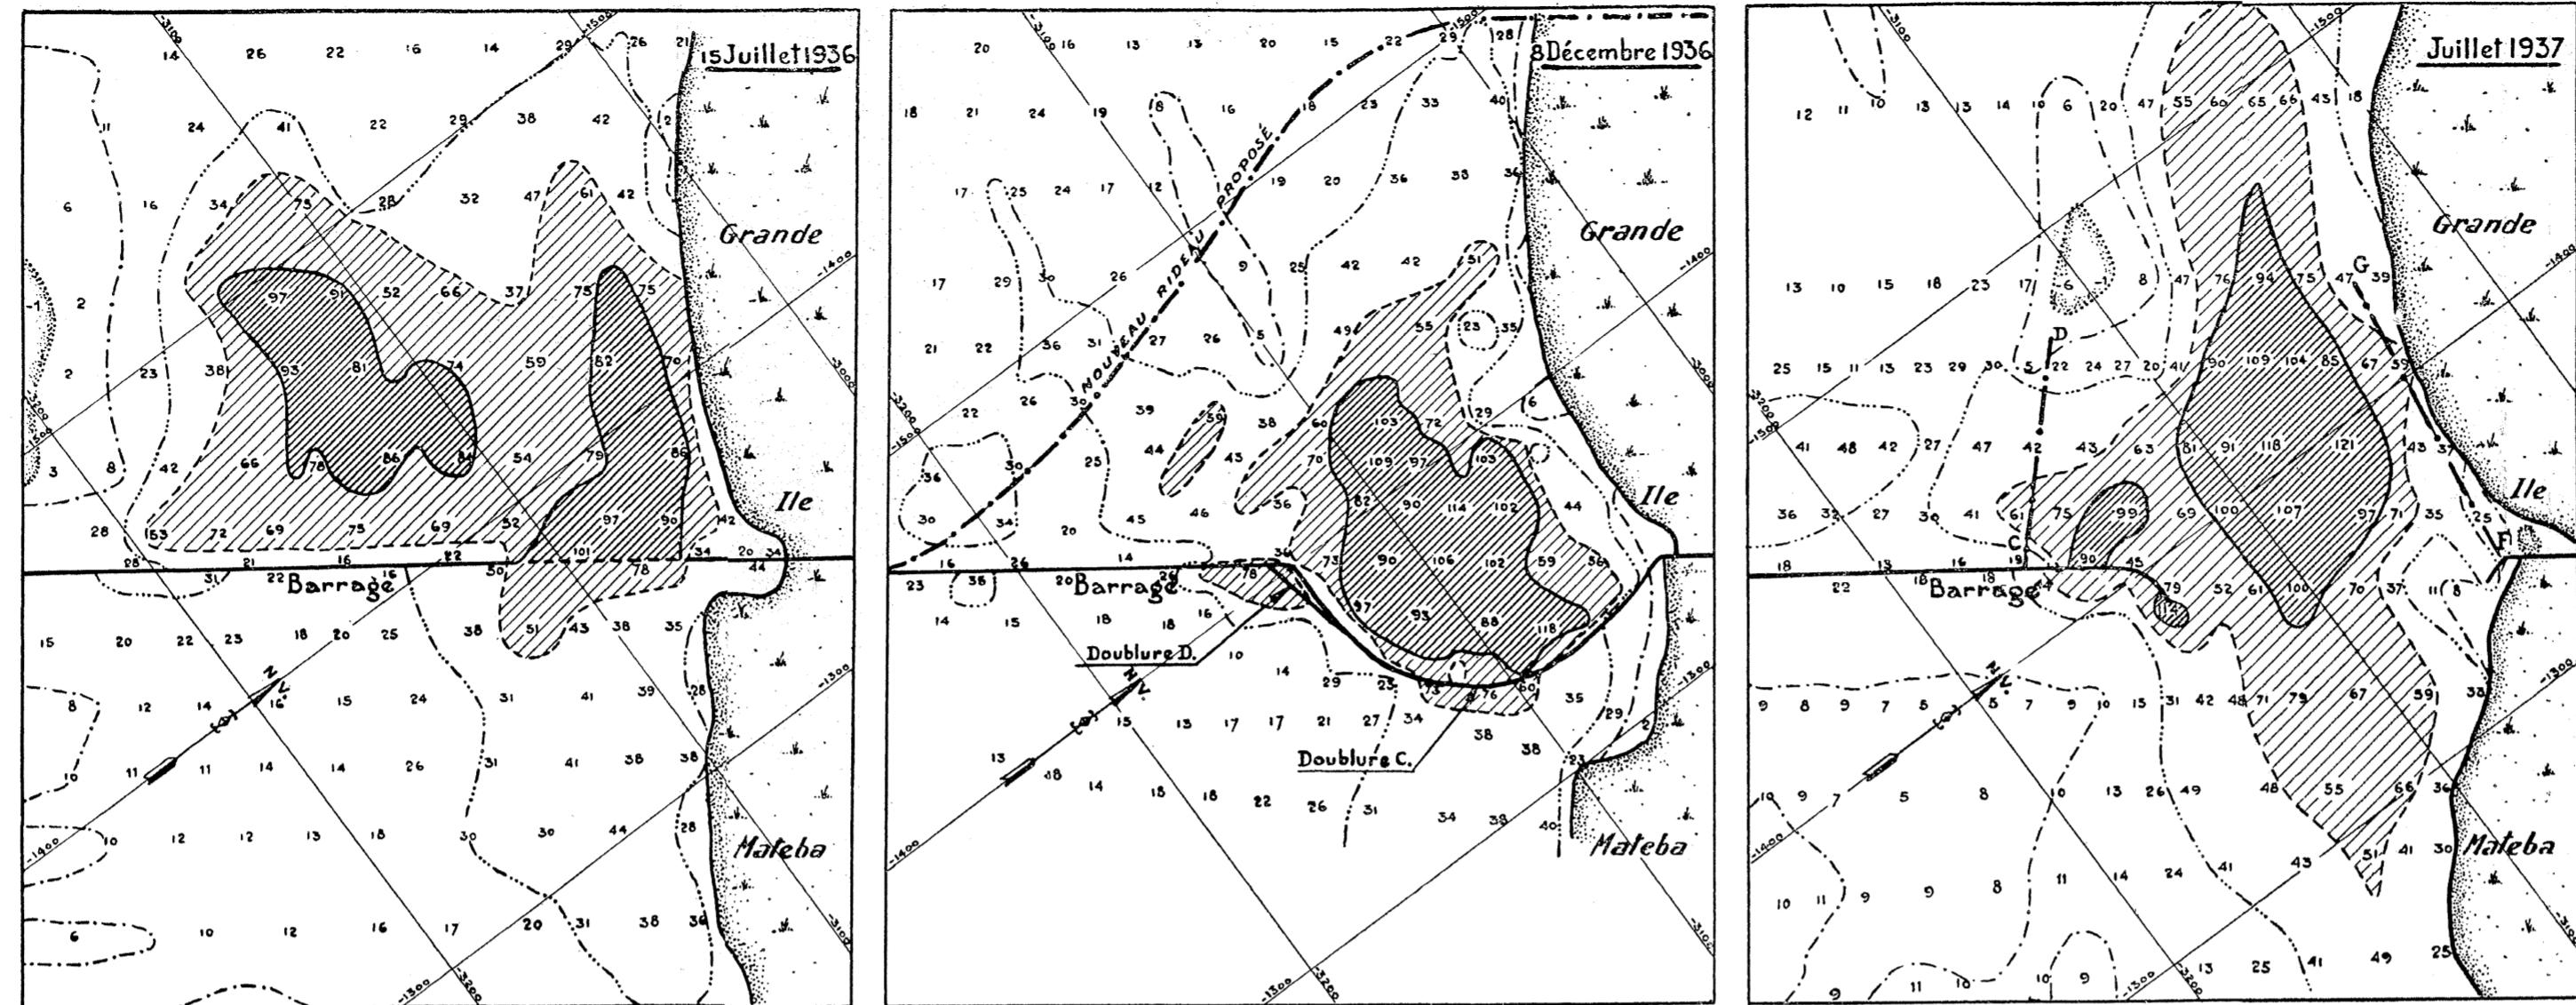
## ÉVOLUTION DE LA BRÈCHE DU BARRAGE

JUILLET 1936 A DÉCEMBRE 1937
