Toepassing van onderwaterbeton bij de Leidingentunnel  
onder het Schelde-Rijnkanaal

# Toepassing van onderwaterbeton bij de Leidingentunnel onder het Schelde-Rijnkanaal

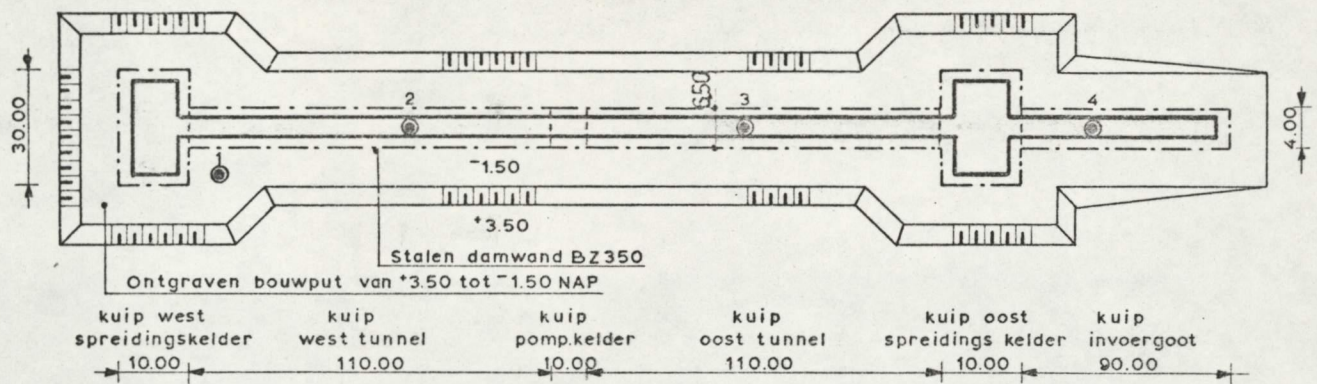
SITUATIE TE BEMALEN BOUWPUT  
NABIJ KREEKRAKBRUGGEN.

Aangezien het Schelde-Rijnkanaal ter plaatse van de te bouwen tunnel nog gegraven moest worden zou de tunnel middels een bemalen bouwput op eenvoudige wijze zijn te realiseren.

De in de direkte omgeving van de leidingentunnel nieuw aangelegde hoge spoordijk (Bergen op Zoom - Vlissingen) zou echter ten gevolge van deze bemaling ontoelaatbare zakkingen gaan vertonen.

Reden waarom deze uitvoeringswijze niet werd toegepast. Zie fig. 1.

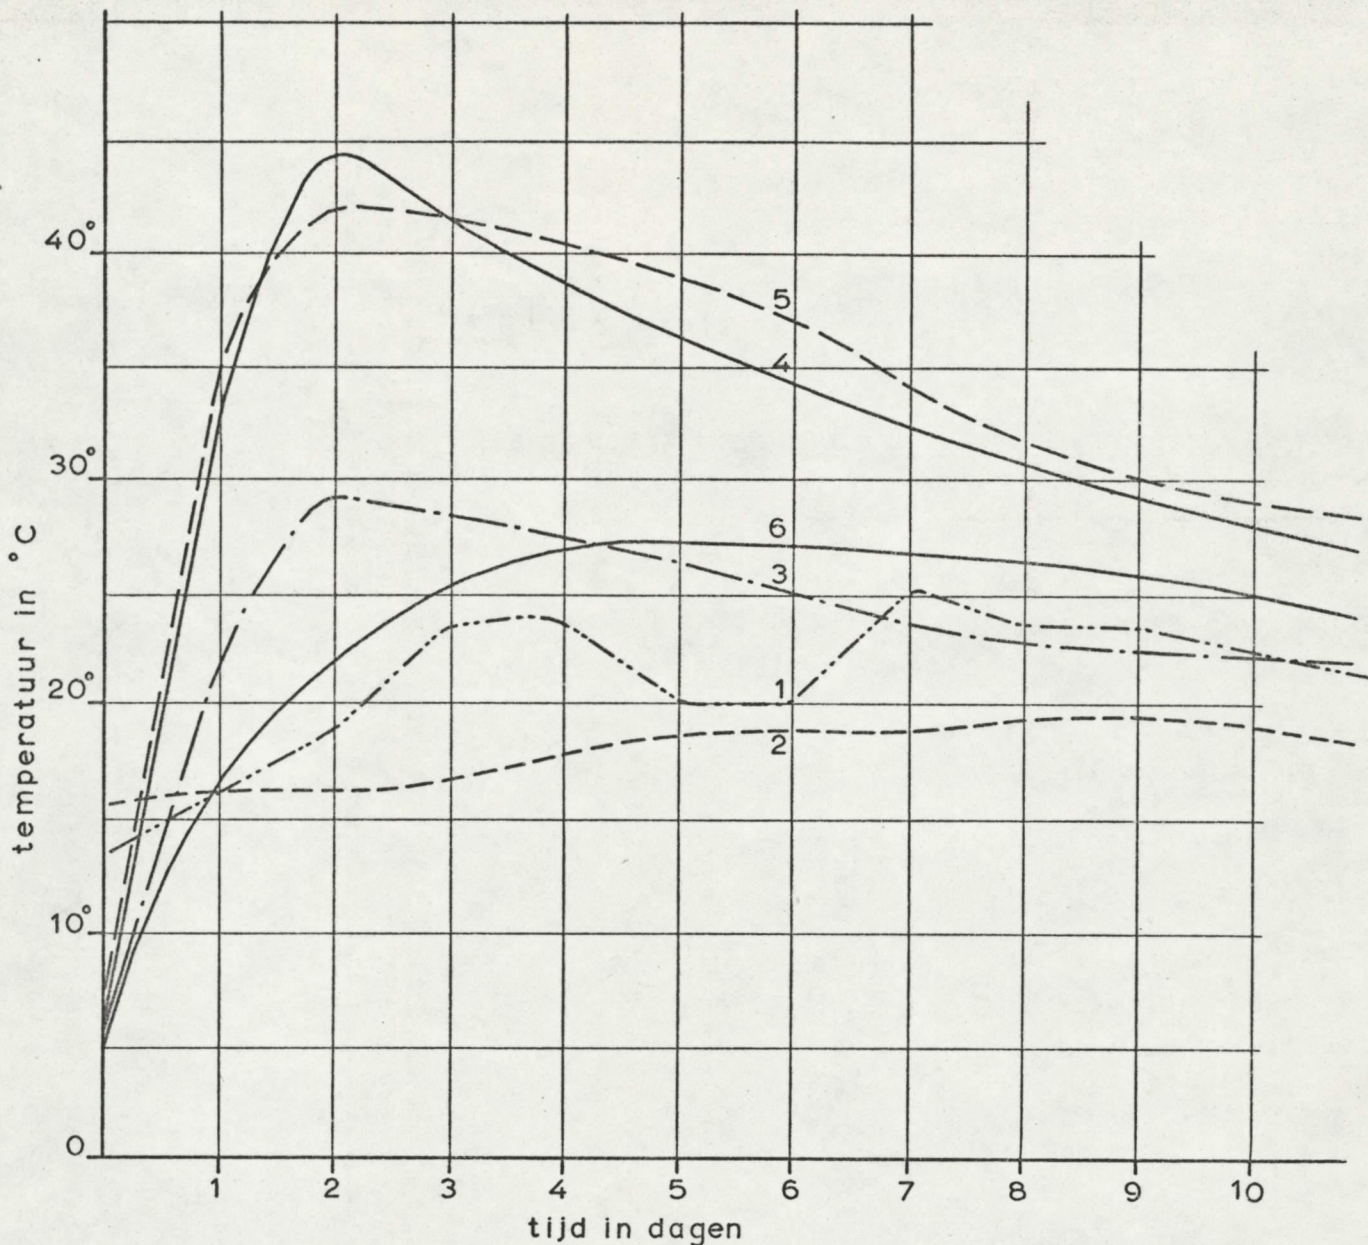
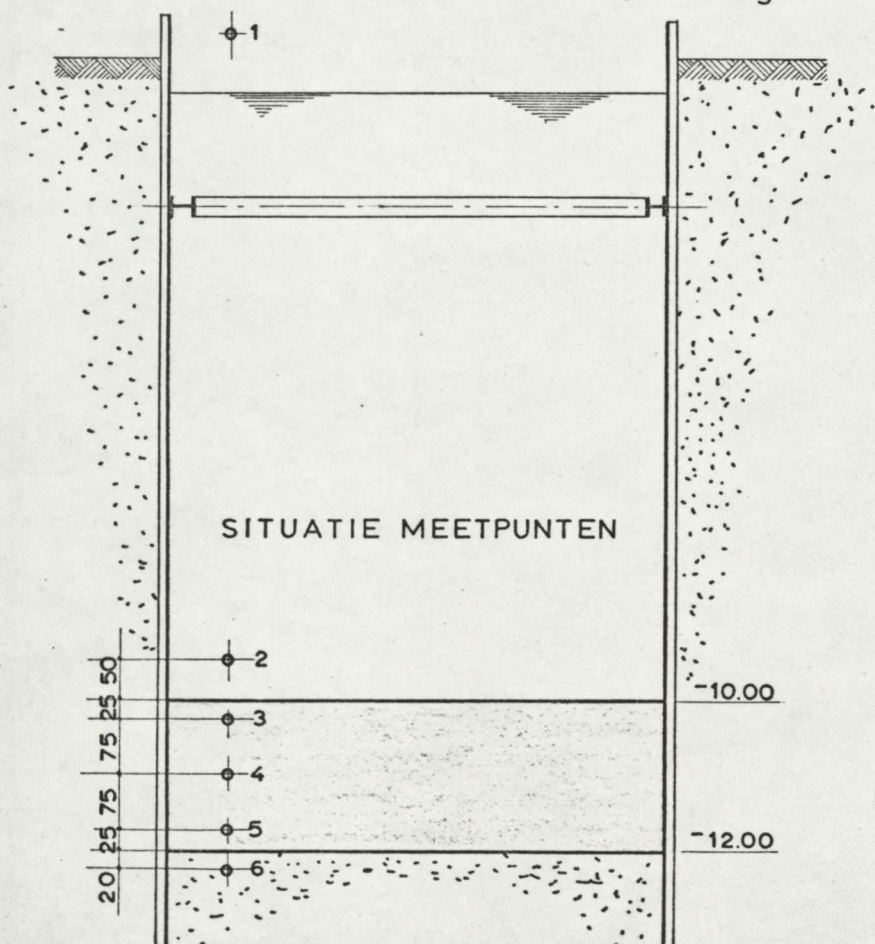
TEMPERATUURVERLOOP  
IN ONDERWATERBETON  
EN OMGEVING.

Hoewel dit lukte bleven op verschillende plaatsen niet zandvoerende lekkages langs het damwand aanwezig, terwijl (gelijk in de oost. kuip) een aantal krimpscheuren met een wijdte van 4-5 mm eveneens vrij veel (niet zandvoerend) water gaven.
