# Dijkbreuk Damme Analyse

Dijkentrefdag 22/10/2019  
Leen De Vos

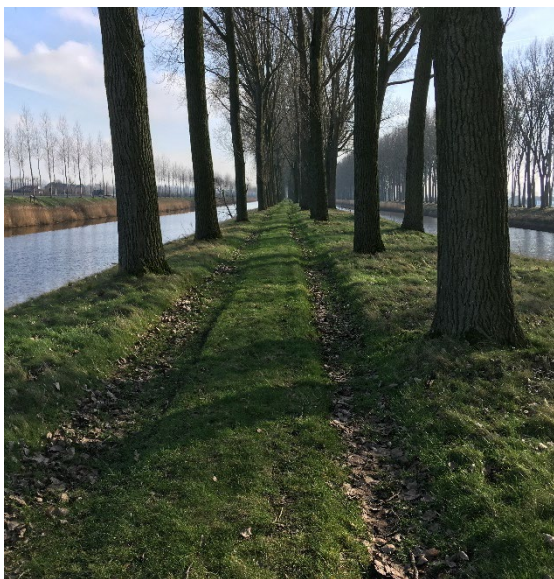
- **Mogelijke schadefenomenen**

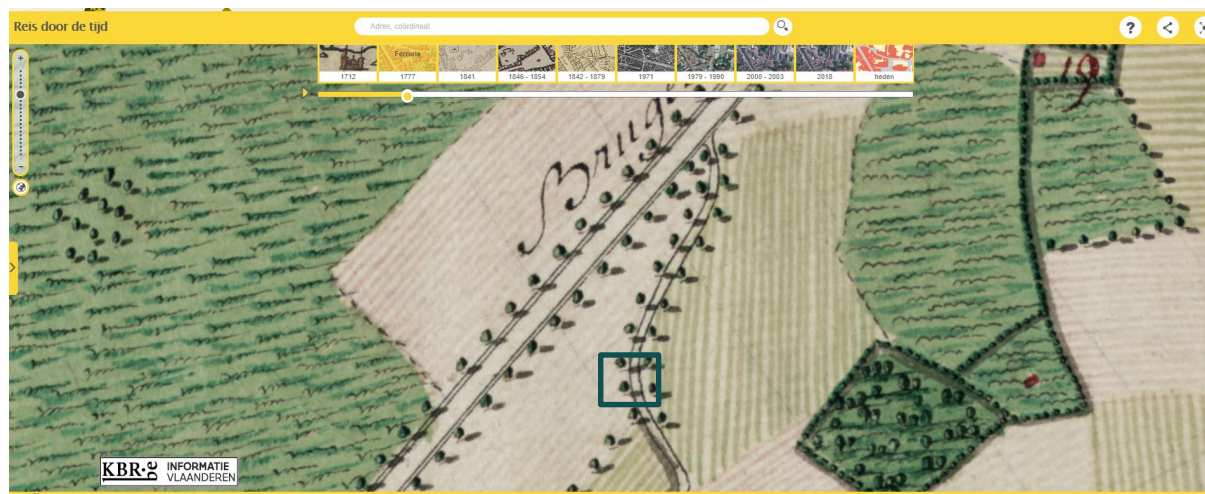
- Leopoldkanaal gegraven in 1845 en dient voor ontwatering van de polders.
    - Afleidingskanaal gegraven in 1852 en dient voor afwatering van overtollig water in de Leie

-> Reis door de tijd levert vaak nuttige info op. Nu beperkt, ws oorspr. grond of gebruik van materiaal van uitgraving voor aanleg middendijk

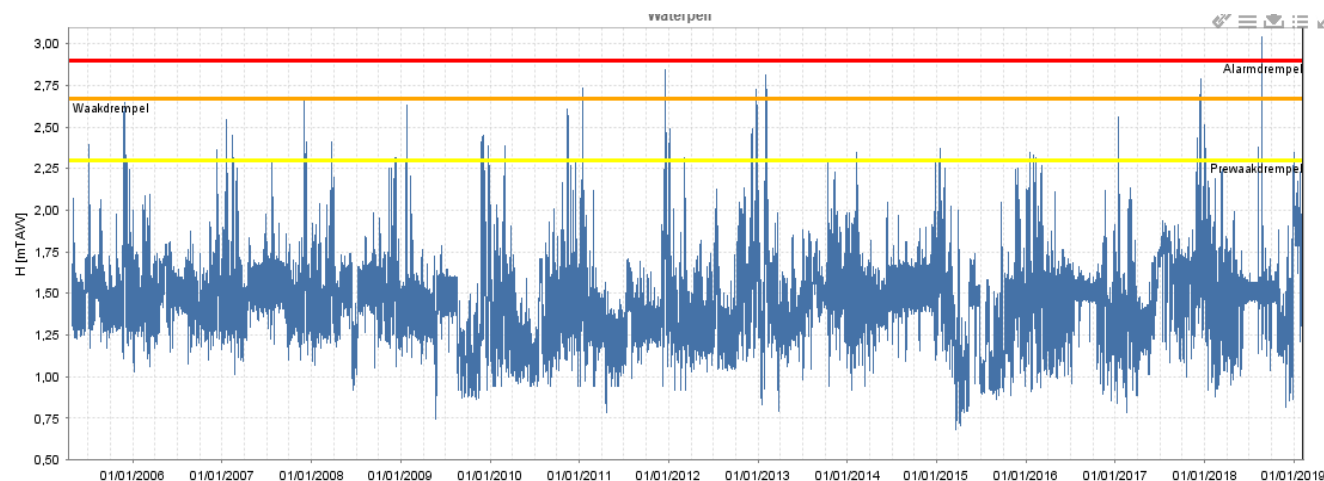
- Metingen vanaf 2005
    - Normaal waterpeil varieert rond 1,5mTAW.
    - Prewaakdrempel op 2,3mTAW, waakdrempel op 2,68mTAW, alarm op 2,9mTAW
    - Alarm op grens prewaakdrempel bij falen dijk

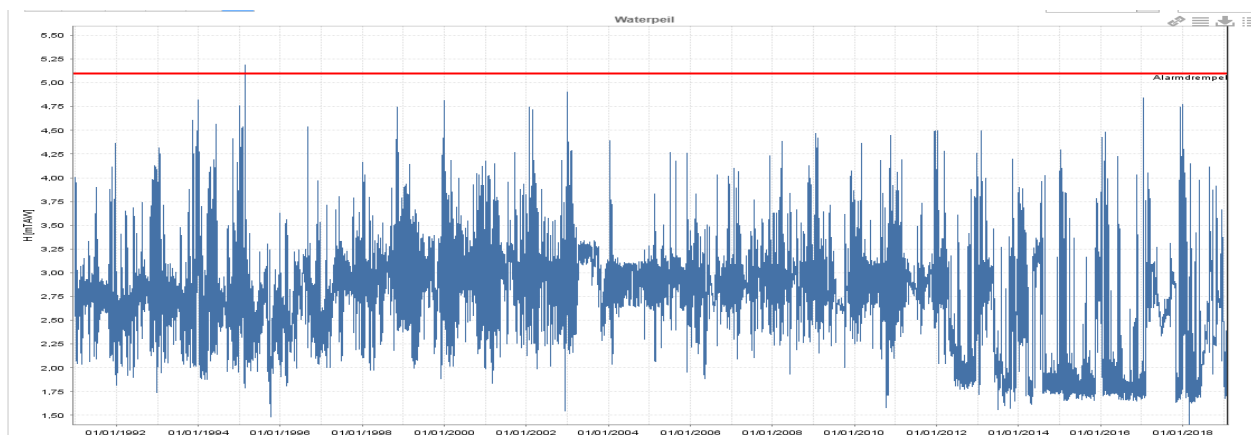
- **Wat weten we wel?**
  - Geschiedenis van de waterstanden: Afleidingskanaal:
    - Metingen vanaf 1991
    - Normaal waterpeil rond 2,8mTAW, maar waterpeil varieert tussen 1,75mTAW en 3,30mTAW
    - Alarmpeil op 5,10mTAW
    - Zeer gevarieerd beleid rond waterstand, van 2012 tot 2018 lange periodes met lage waterstand

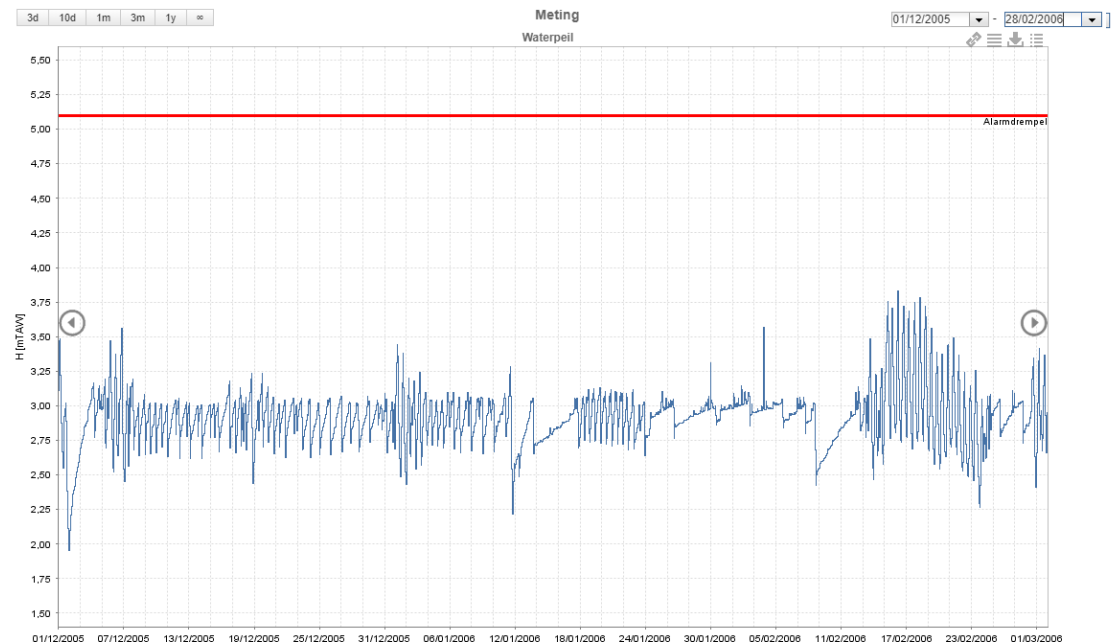
- **Wat weten we wel?**
  - Geschiedenis van de waterstanden: Afleidingskanaal:
    - Ook snelheid van afwateren verschilt in de tijd

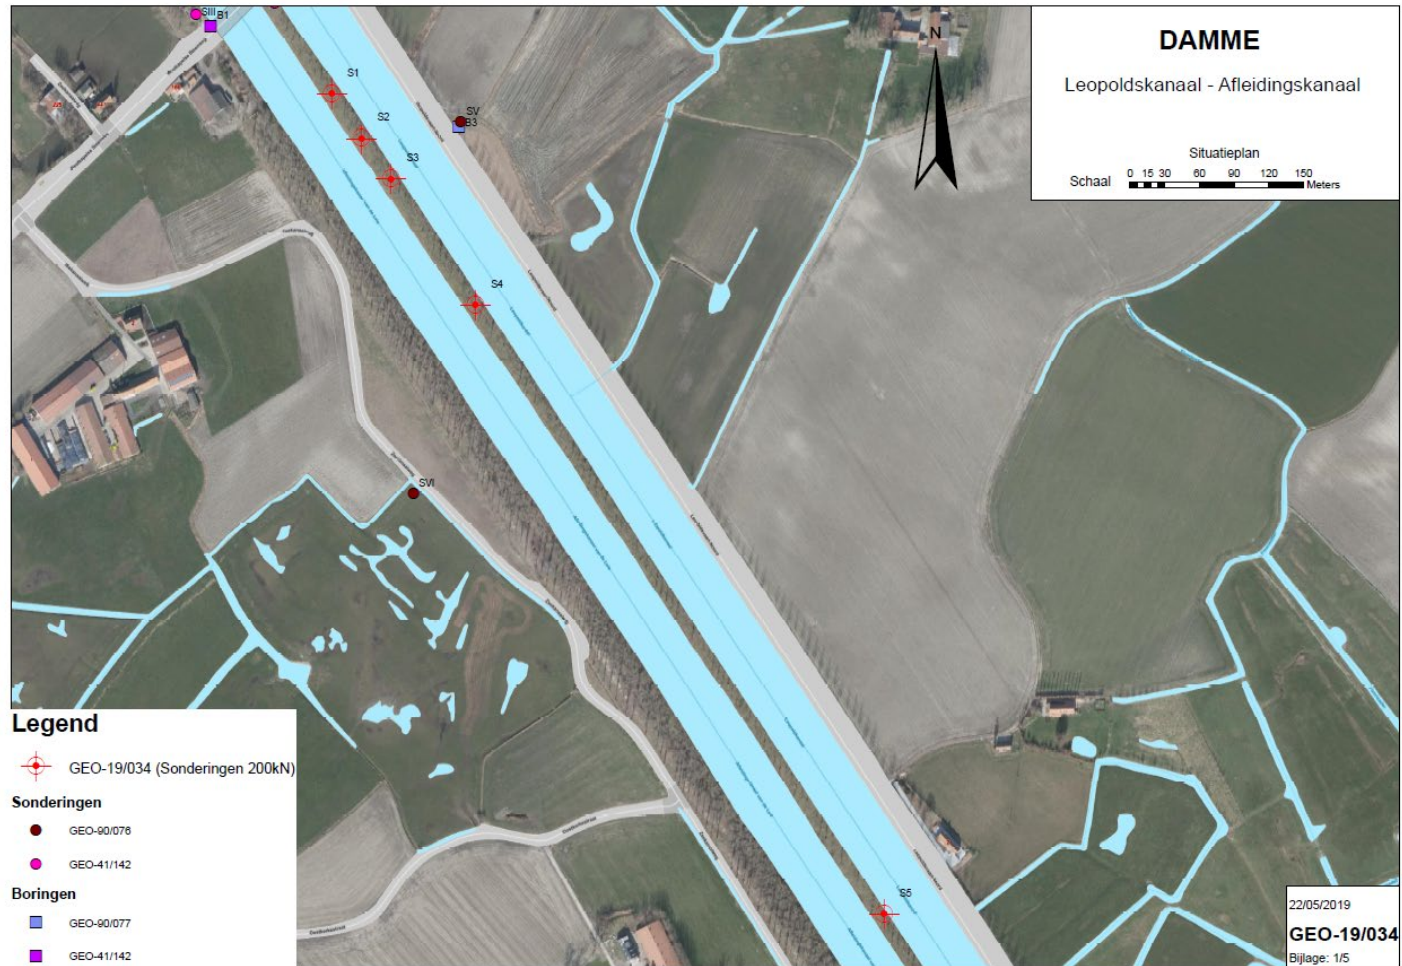
- **Lang tracé: Onderzoek is in uitvoeringsfase:**
  - Heropmeten van dwarsprofielen
  - Grondonderzoek (sonderingen) op beperkt aantal locaties rondom bres en zones met zeer veel erosie aan te tenen van de oevers. Werd tijdelijk stilgelegd omwille van gevaar explosieven
  - Potentiaalmetingen voor detectie van lekken: bestek moet nog gepubliceerd worden
  - Berekeningen voor impact stromingssnelheid op erosie van de tenen + berekeningen stabiliteit oevers + berekening gevaar piping: in uitvoering

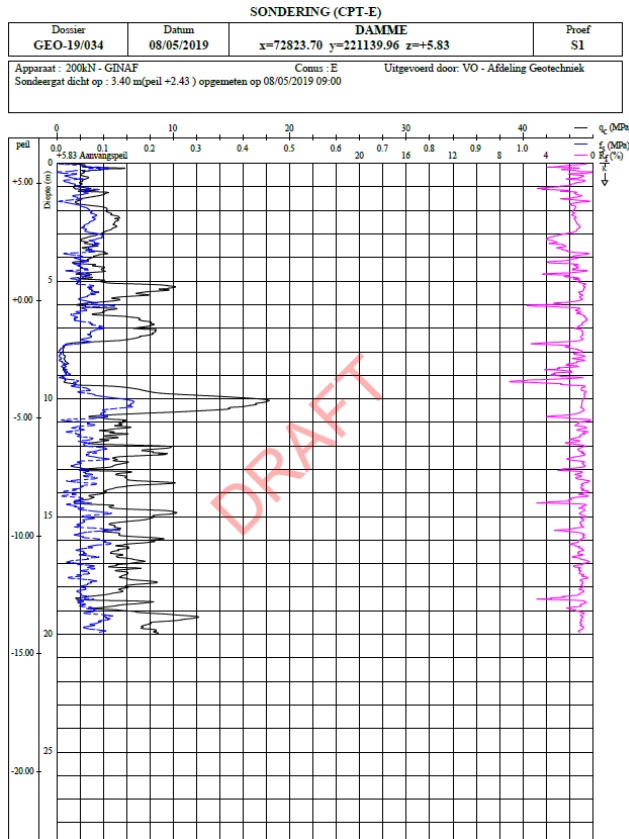
- Sonderingen bovenaan soms vrij zandig
- Foto's van doorgebroken dijk tonen ook vrij zandig materiaal
