# PROBLEMES DE MOTEURS DIESEL.

Par **M. W. SOZONOFF,**

**M. Ch. EVRARD,**

Ingénieur à la Compagnie Maritime Belge.

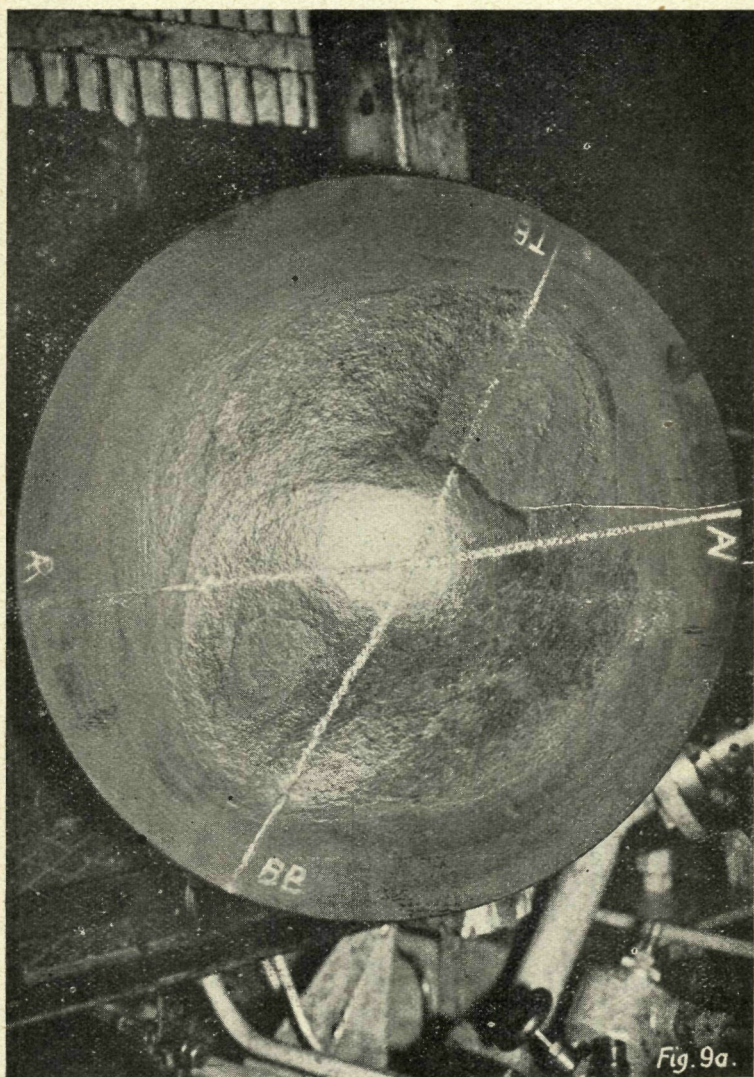
Fig. 9a.

Certains cas de brûlures apparaissent encore dans les nouvelles unités mais ils sont toujours liés à un injecteur défectueux. A l'expérience, il ressort qu'un défaut mineur tel que la chute de tension d'un ressort de 15 % peut être la cause de phénomènes de brûlures.

Figure 9a, tête de piston échappement supérieur avec brûlures caractéristiques après 5.000 heures de marche.

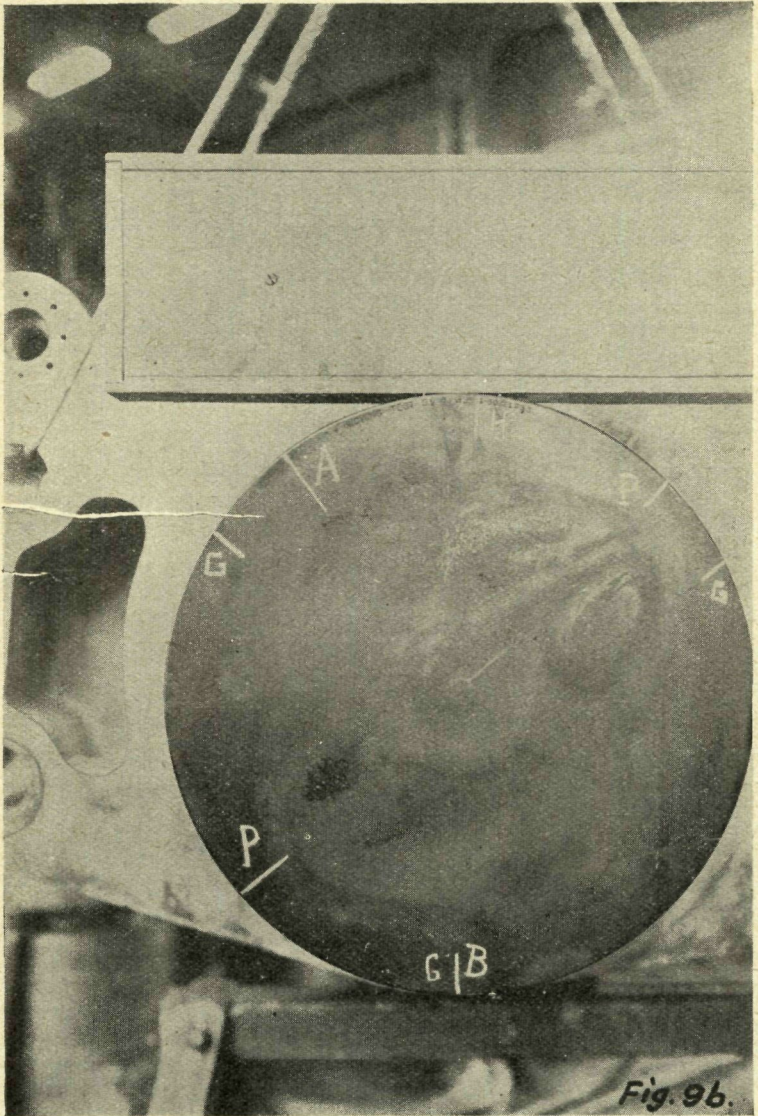
Fig. 9b.

Figure 9b, tête de piston identique après 100 heures de marche avec un injecteur non modifié. Ce piston accuse déjà des traces de brûlures.

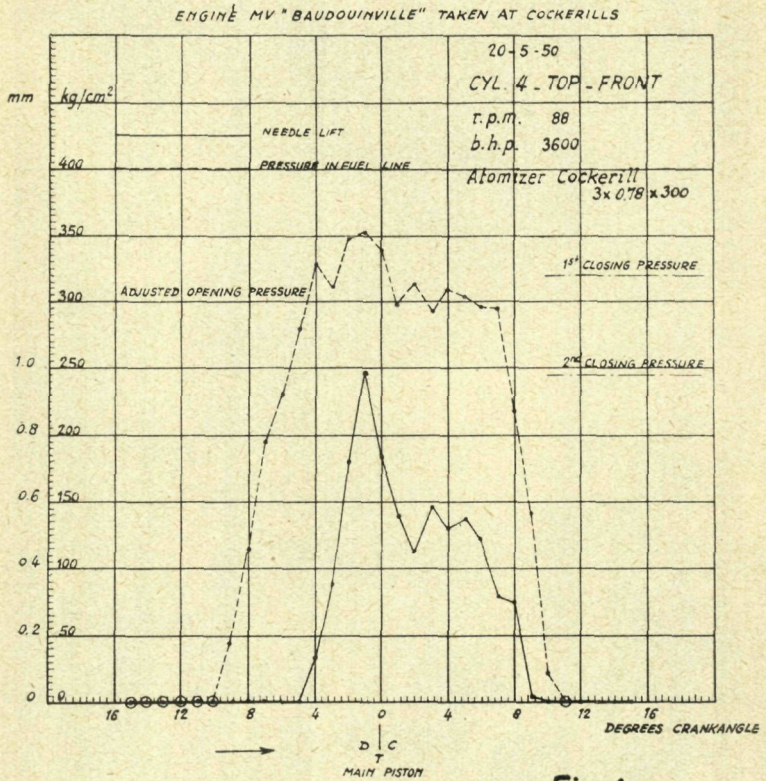
Fig. 10a.

Figure 10a, diagramme typique de levée incomplète aux faibles allures.

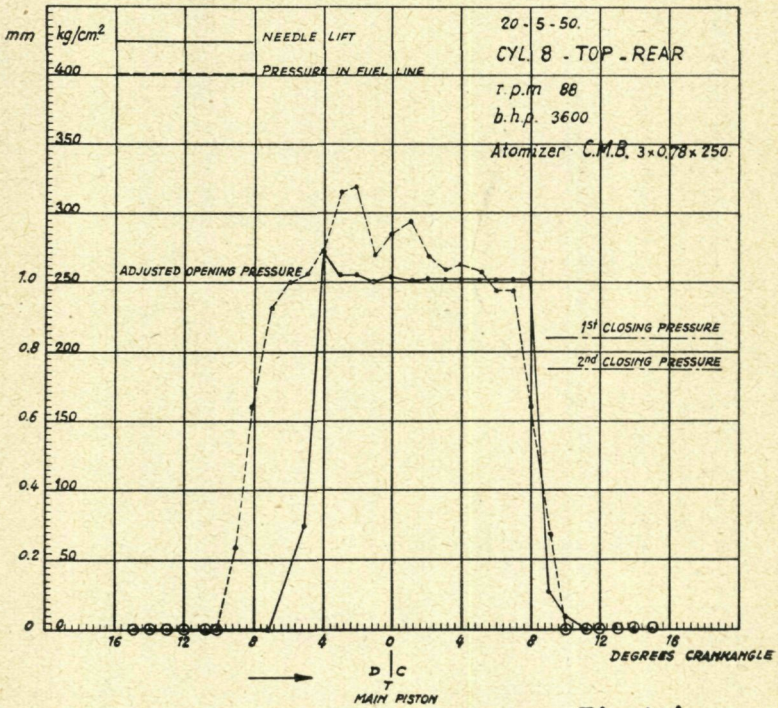
Fig. 10b.

Figure 10b, diagramme de levée avec un injecteur corrigé pour cette allure.

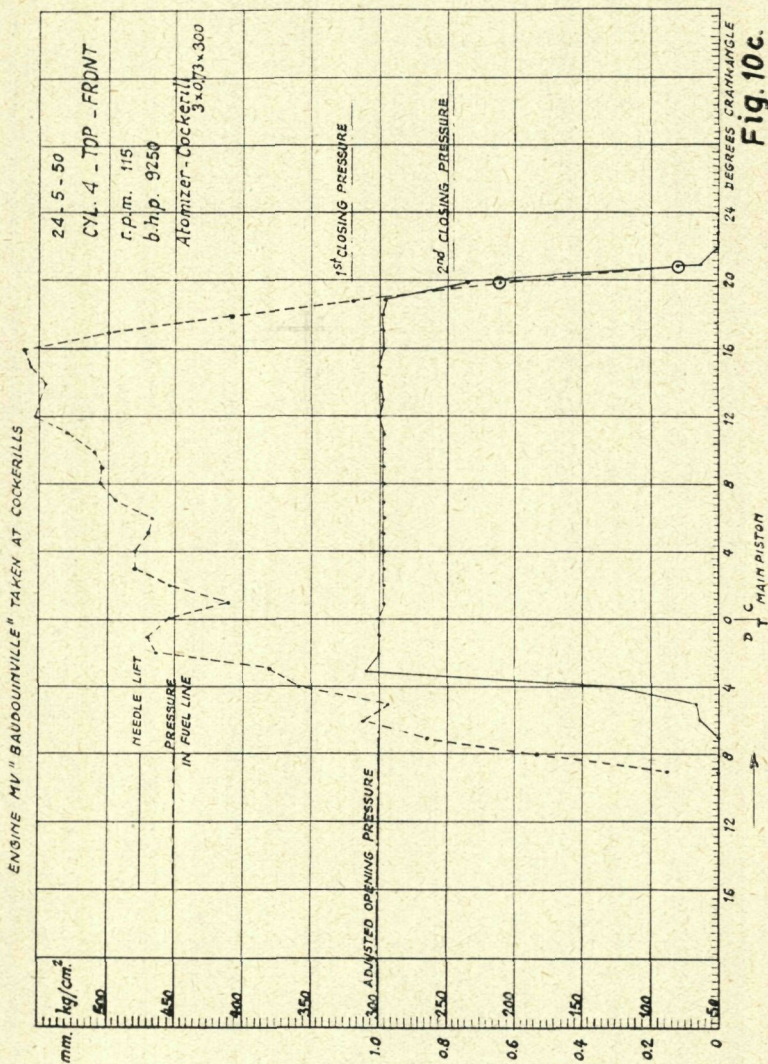
Fig. 10c.

Figure 10c, allure des courbes pression-levée au régime de 115 t/m avec pompe et injecteur normal à aiguille à siège plat.
