Rapportage
Archeologische
Monumentenzorg

In zand gevangen II

*Verkenning, onderhoud en monitoring van
veertien scheepswrakken in de westelijke
Waddenzee in de periode 2018-2022*

Rapportage Archeologische Monumentenzorg 277

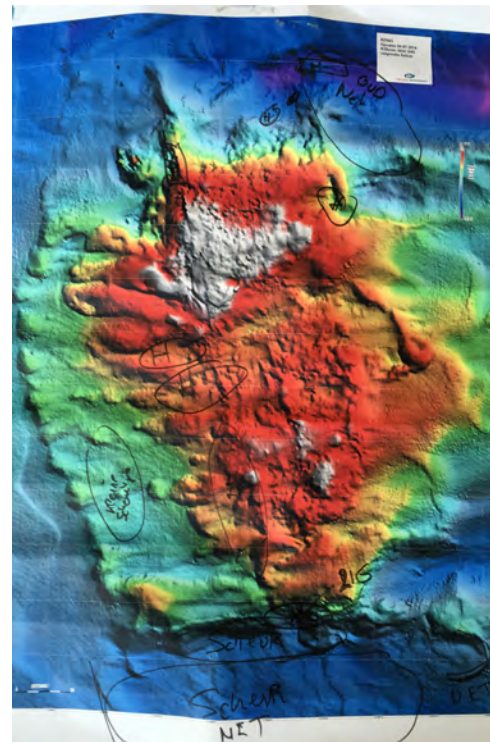
Afb. 6 Multibeamopname van de vindplaats BZN 3 met aantekeningen van duikers.

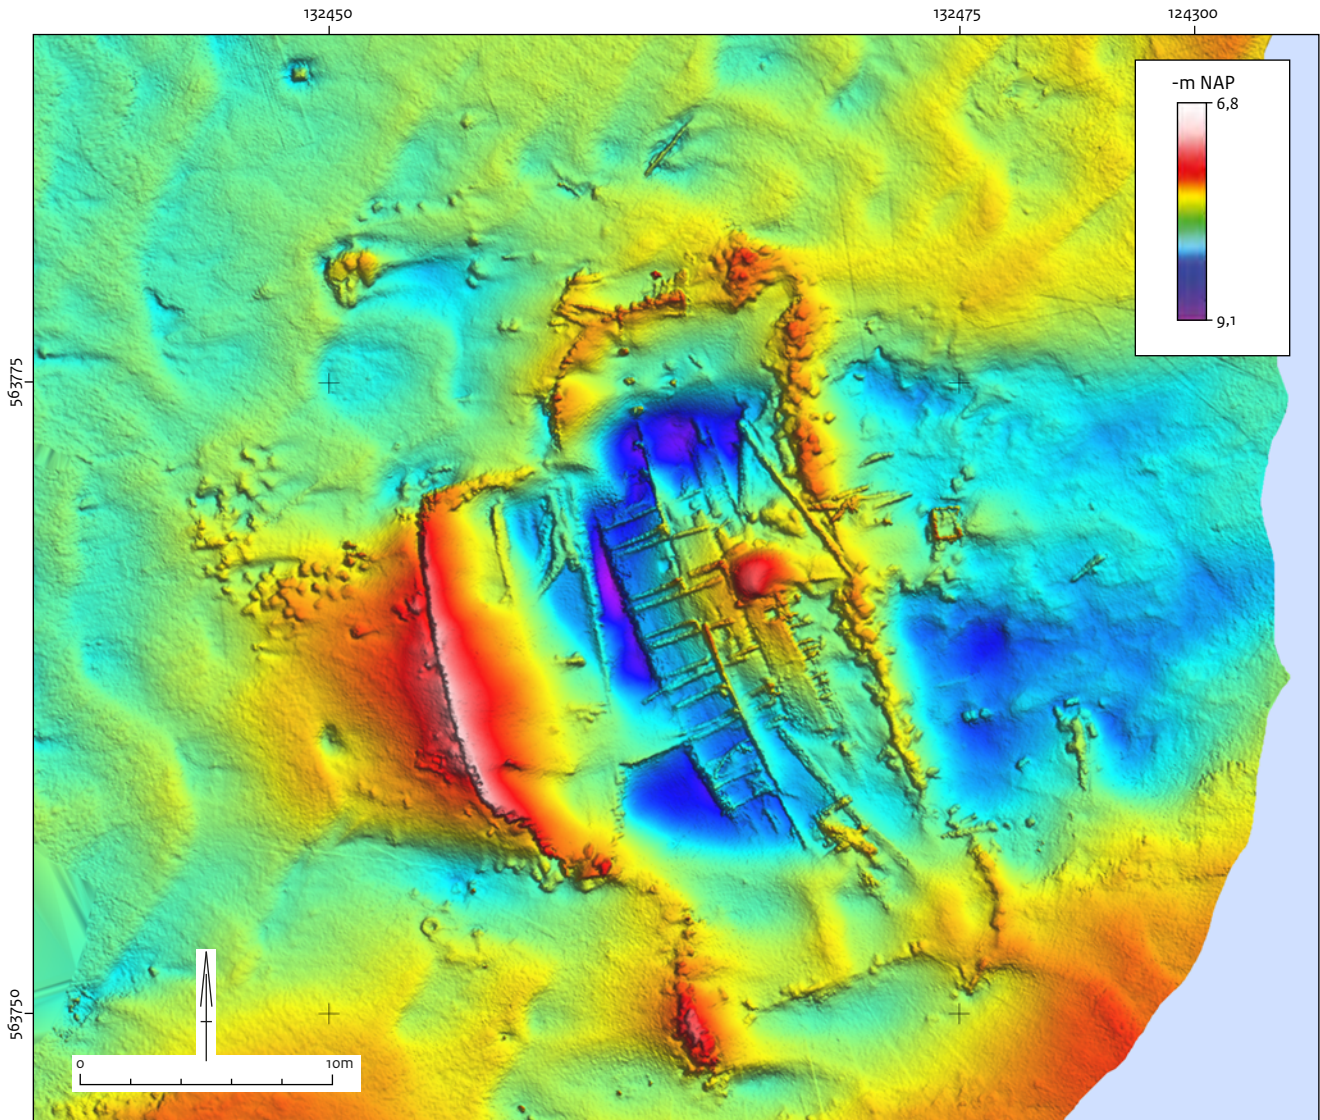
Afb. 9 Multibeam van de vindplaats Scheurrak SO1 uit 2017 (bron: Periplus Archeomare).

dan 1 m is verdiept (afb. 10).³⁶ Dit correspondeert ook met de waarnemingen van het duikteam.

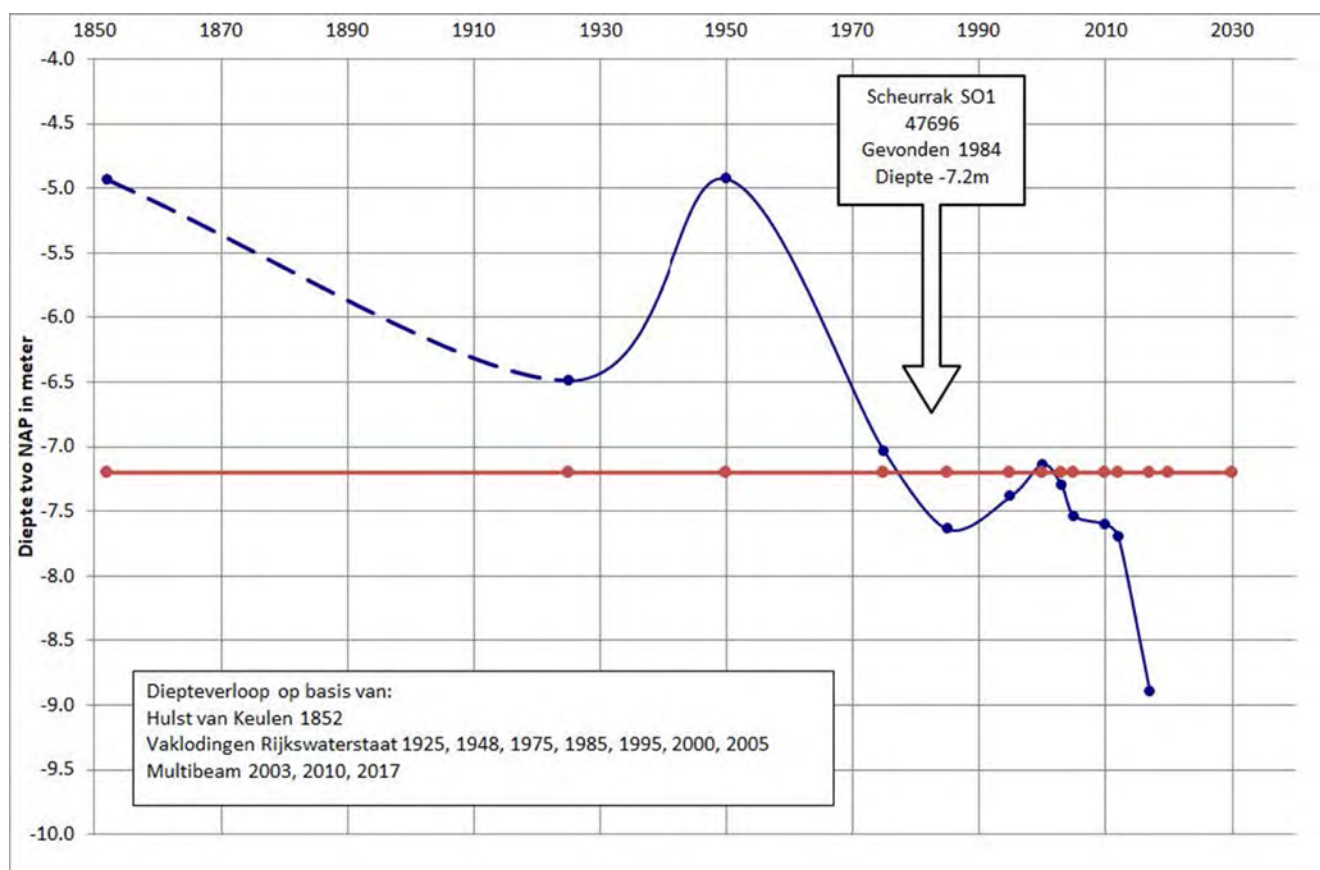
Afb. 10 Dieptecurve van de vindplaats Scheurrak SO1 (bron: Periplus Archeomare).

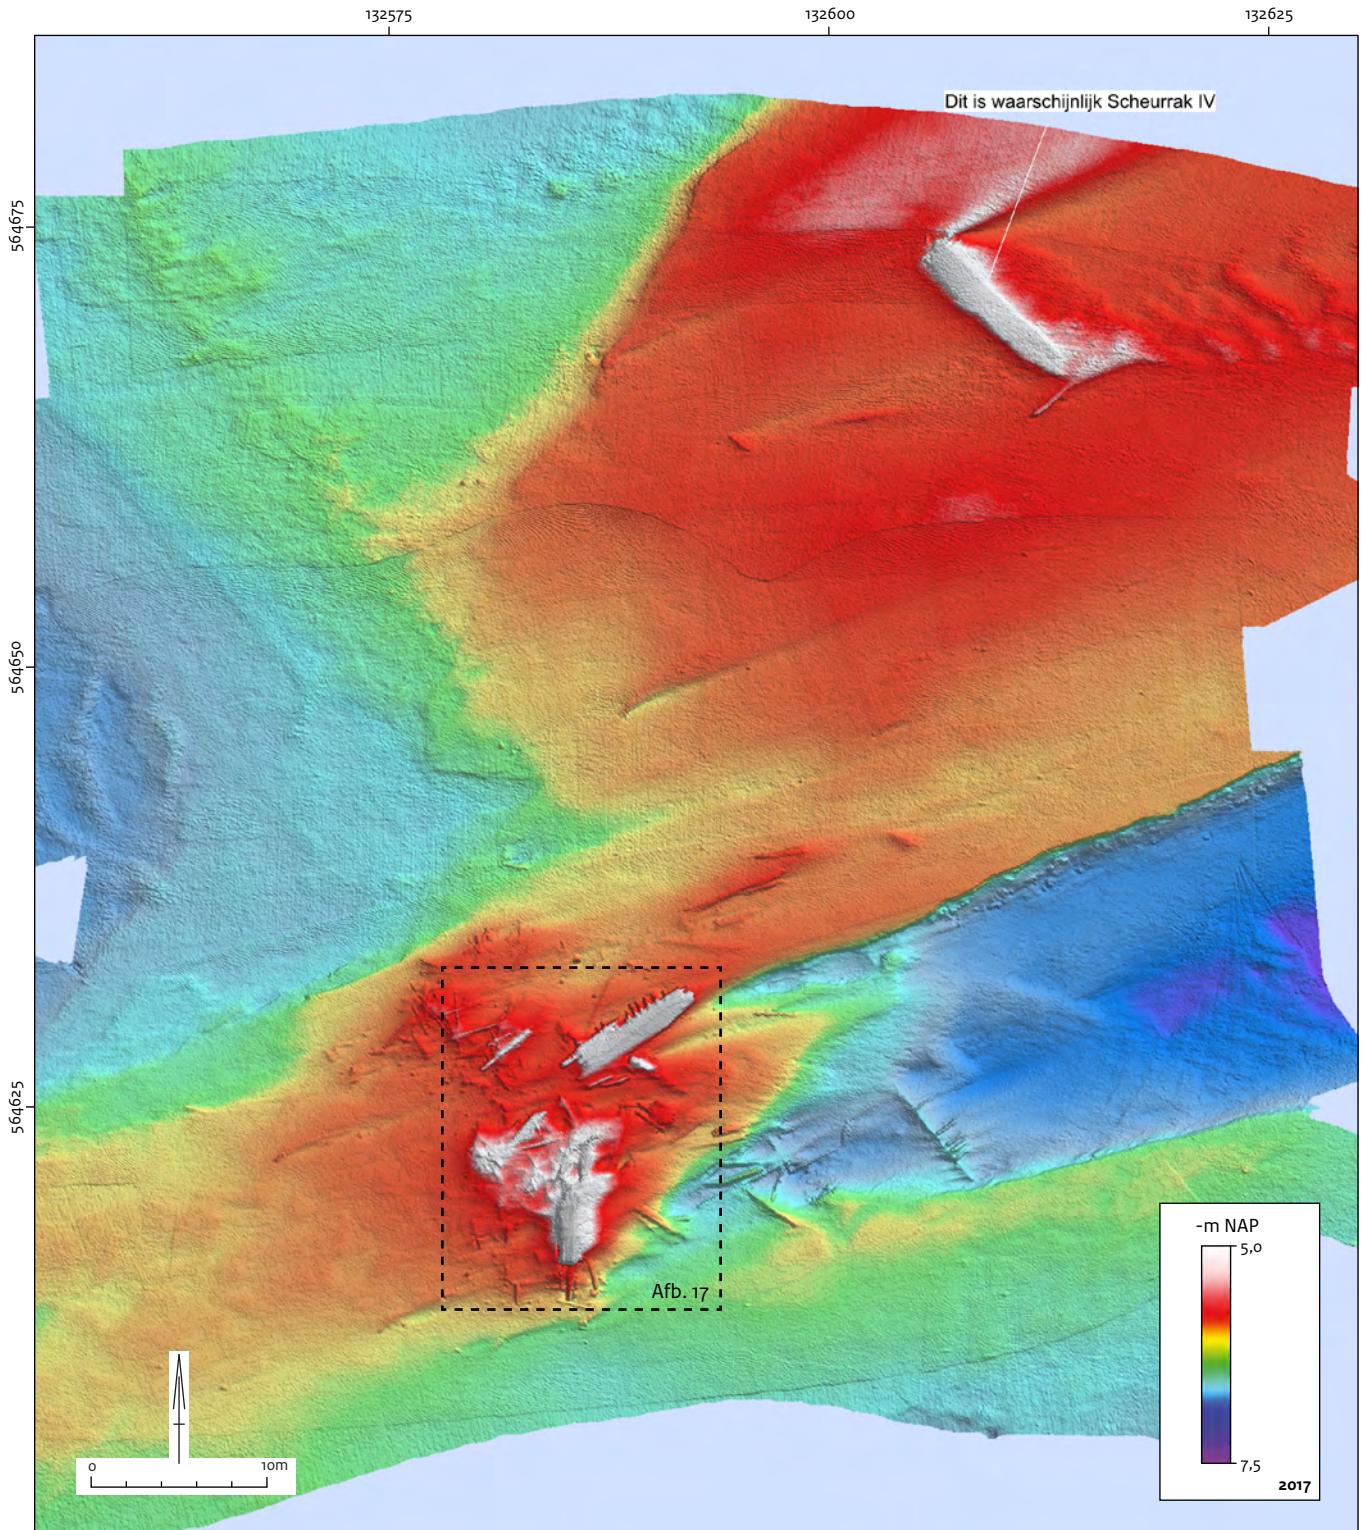
Ten westen van de lading ijzeren staven en ten zuiden van het mogelijke boorddeel is een grote slijpgeul ontstaan, met daarin meerdere houten scheepsonderdelen (balken en planken) en losse concreties. Hier is ook een scherf gevonden en geborgen voor determinatie. Het betreft een wandscherf (met aanzet naar de bodem) van roodbakkend aardewerk met aan de buiten- en binnenkant loodglazuur. Mogelijk gaat het om een scherf van een grape (vnr. 2018-02). Aan de binnenkant zijn krassen zichtbaar die het gevolg zijn van het gebruik. De datering van dit aardewerk is vrij ruim: zeventiende en achttiende eeuw.⁴⁴ Tussen de losse fragmenten ligt nog een ander fragment van het vermoedelijke boord, dat bestaat uit vijf spanten en een huidplank. De inhouten van dit fragment hebben een breedte van 20 tot 28 cm. In deze slijpgeul ligt ook een fragment van een kielbalk van ongeveer 9 m lang. Dit stuk kielbalk heeft een oost-westoriëntatie en ligt ondersteboven (de sponning voor de zandstrook ligt onderaan). De dimensies van de kielbalk zijn 35 cm breed en 48 cm dik, waarbij de sponning voor de zandstrook 6 cm van de rand van de kielbalk zit (afb. 18). Lassen in de kielbalk tonen aan dat de kiel van het schip uit meerdere onderdelen bestond. Alle houten onderdelen in de slijpgeul zijn sterk aangetast en liggen op lange, harde kleirichels. De mobiele zandlaag is hier helemaal verdwenen.

Afb. 16 Multibeam van de vindplaats Scheurrak T24 V uit 2017 (bron: Periplus Archeomare).

voor mosselzaadvisserij. Omdat de houten onderdelen slechts bedekt zijn met een dunne mobiele zandlaag vormen ze haakpunten voor de sleepnetvisserij. Het vastgeraakte kortuig dat onder de lading van ijzeren staven ligt, is hier een duidelijk bewijs voor.

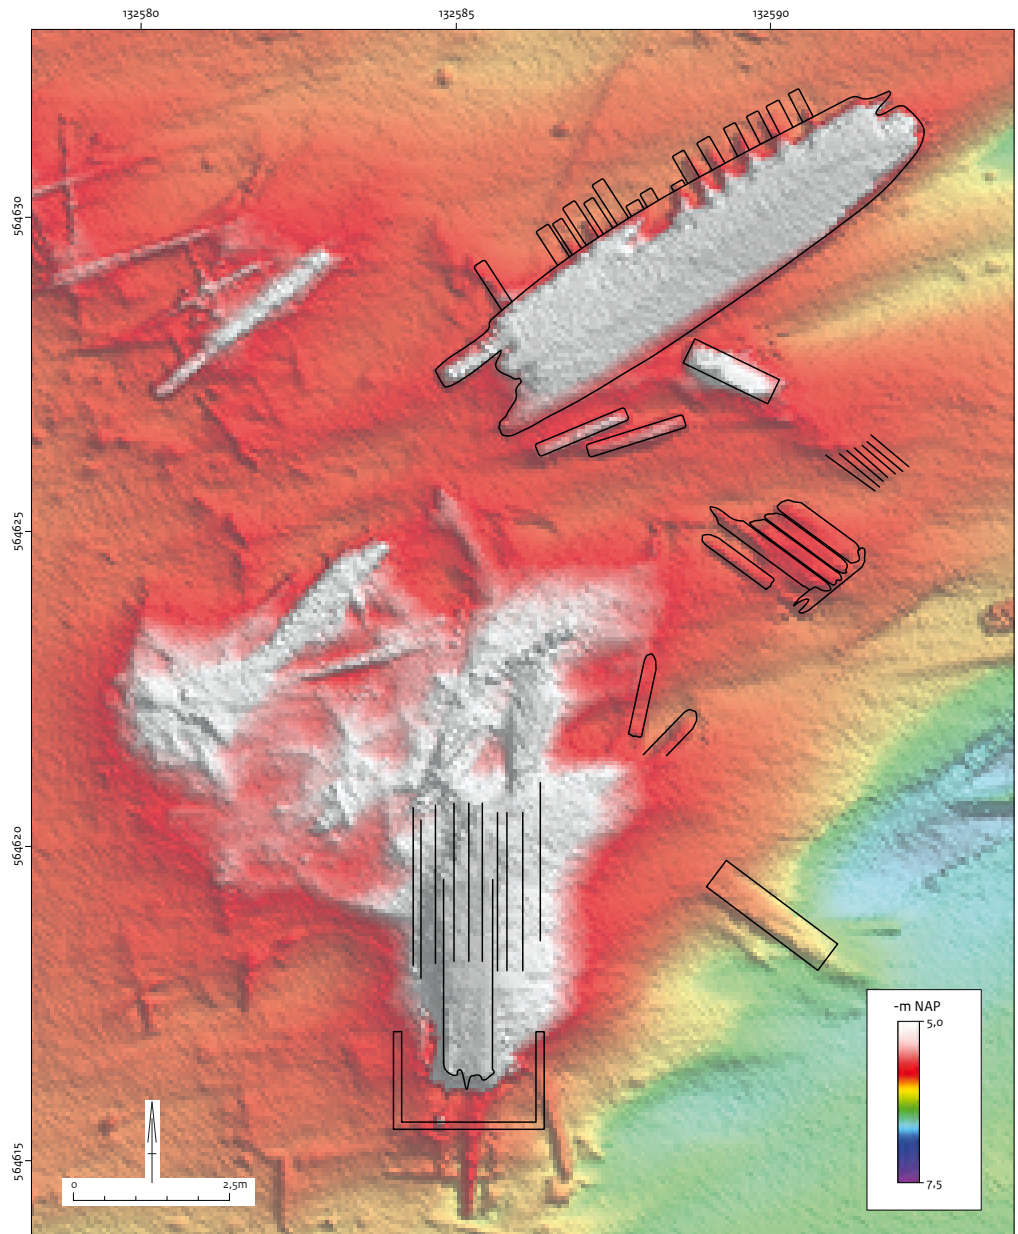
Op een afstand van 4 m ten noorden van deze lading ligt een groot stuk constructie met een lengte van 8 m. Deze constructie bestaat uit drie huidplanken met daarop zestien inhouten van ongeveer 35 cm breed (afb. 17). Het schip is gladboordig gebouwd. De inhouten zijn zwaar aangetast en variëren in breedte tussen de 15 en 24 cm. Alle spanten hebben een dikte van 19 cm. Dit noordoost-zuidwest georiënteerde fragment is geïnterpreteerd als een mogelijk boorddeel

Afb. 17 Schets van de scheepbouwkundige details van de Scheurak T24 V.

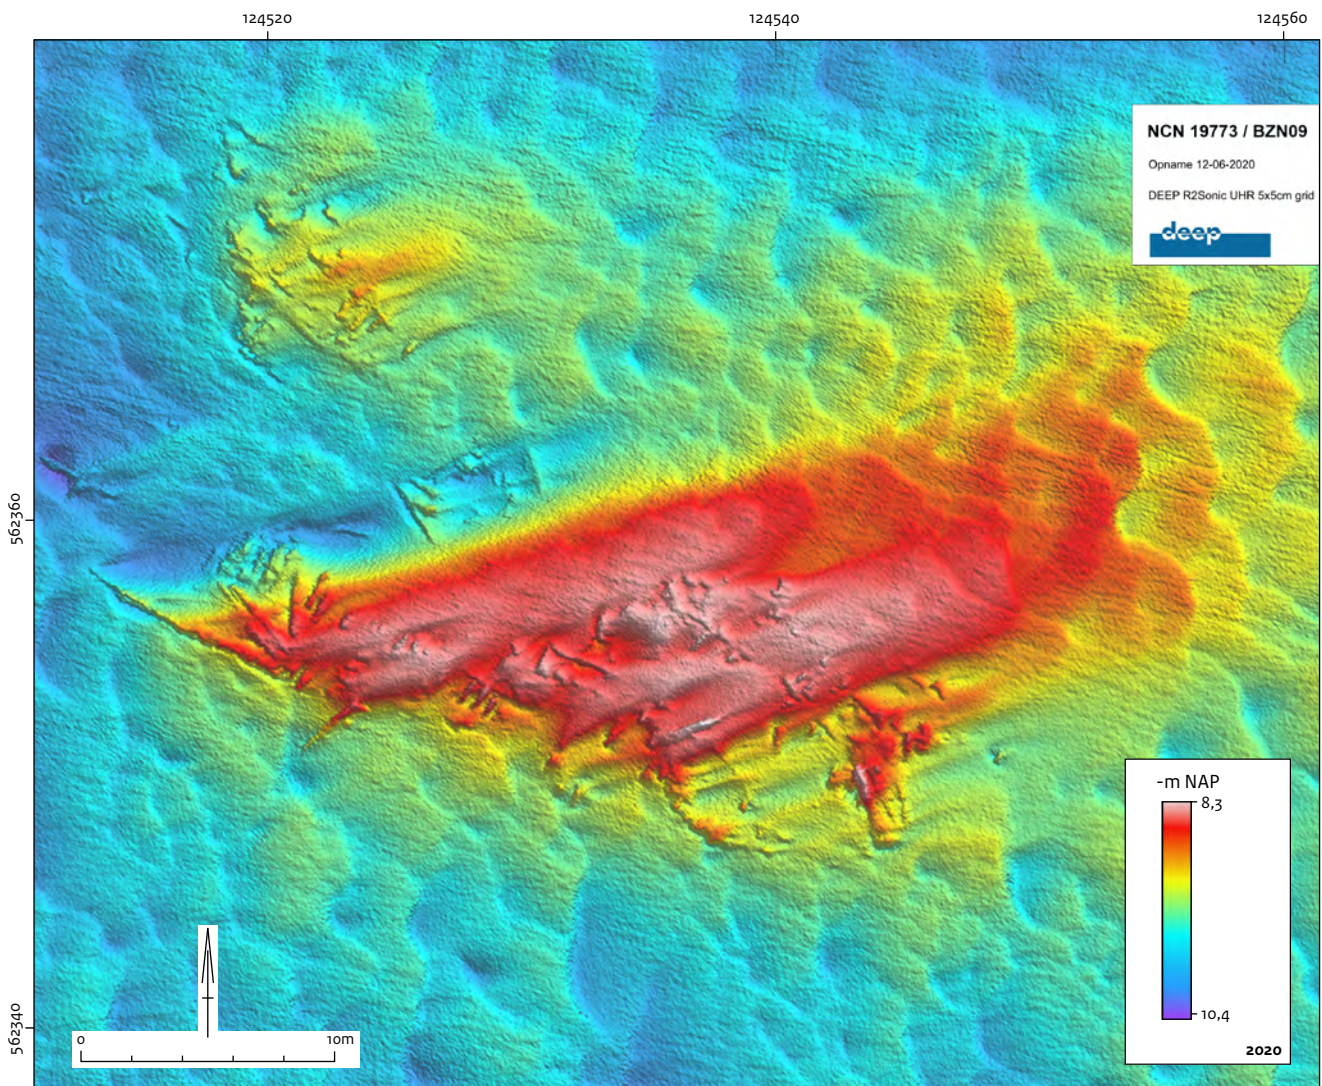
Ook op het wrak BZN 9 is een dag gedoken als voorbereidende inspectie voor het gravend veldwerk dat in 2020 op deze vindplaats zou worden uitgevoerd.⁵⁶ Ondanks het slechte zicht (10 cm) is vastgesteld dat het dagzomende scheepshout sterk is aangetast en van slechte kwaliteit is. Ondanks de slechte bewaringstoestand van het hout (wat ook al was vastgesteld in 2003) ligt er nog veel scheepsconstructie op en in de waterbodem. Op een fragment

Afb. 21 Multibeam van de vindplaats BZN 9 uit 2020 (bron: Periplus Archeomare).

scheepsconstructie is een oude meetspijker zonder label van het veldwerk in 2003 aangetroffen en op een van de kanonnen zat ook een oude label. De aanzet tot de voorsteven is gevonden in het westen van de vindplaats en deze steekt uit de waterbodem. Op deze constructie zijn duidelijk sponningen voor de zandstrook voelbaar. In het verlengde van de voorsteven ligt het vlak van het schip, met een noordwest-zuidoostoriëntatie. De constructie van wegering, spant en huid is hier duidelijk waargenomen. De kim steekt een heel stuk hoger uit de waterbodem dan in 2003.⁵⁷ Drie kanonnen die in 2003 op het eerste dek (overloop) van het achterschip lagen, zijn verdwenen. Een vierde kanon heeft modern touw rond de kulas en is verplaatst. Dit kanon ligt nu iets zuidelijker met een noord-zuidoriëntatie. De afdekking die in 2003 door het toenmalige duikteam van het NISA is aangebracht,⁵⁸ ligt er goed bij en is bedekt met dikke pakketten kokerwormen (tot wel 0,5 m dik).

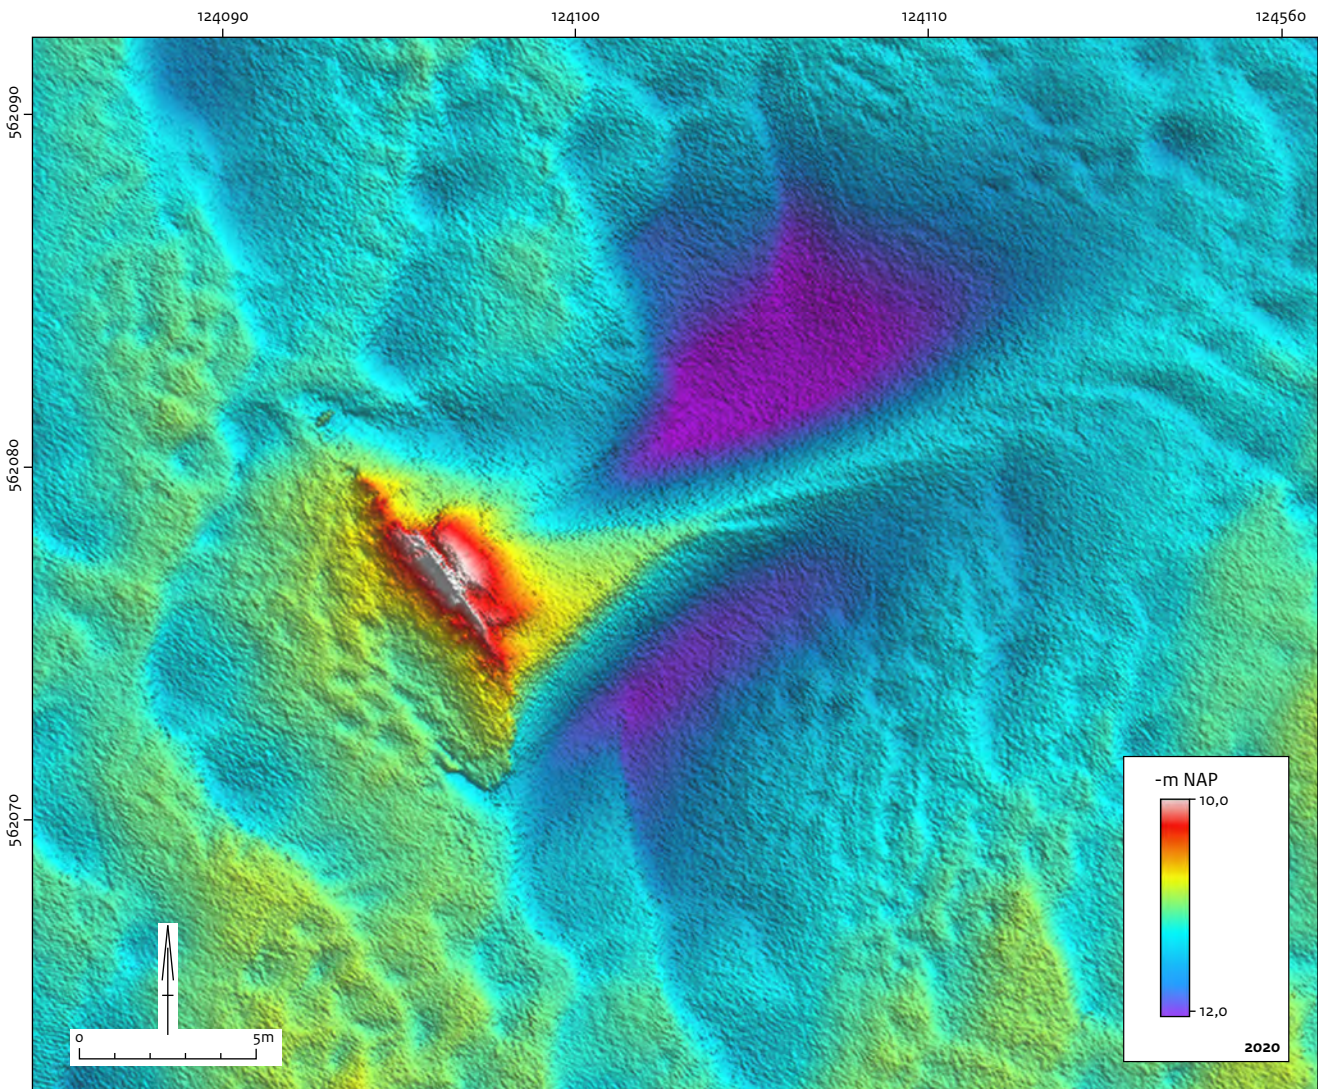
Afb. 24 Multibeam van de vindplaats BZN 13 uit 2020 (bron: Periplus Archeomare).

slijpgeul aan de noordzijde sterk verdiept en in 2018 is ook verdieping aan de zuidzijde vastgesteld, die zich in 2019 heeft doorgezet (afb. 24).⁶⁵

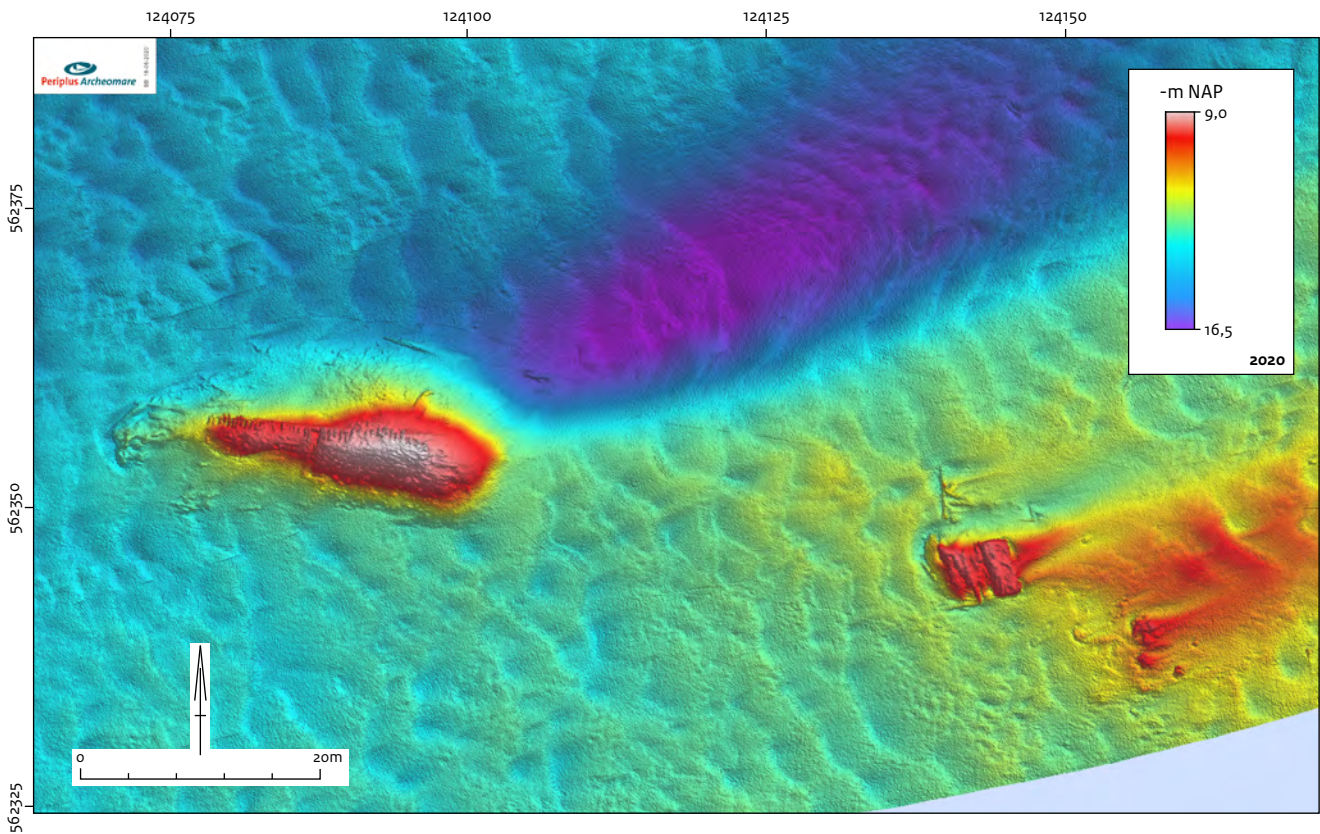
Afb. 25 Multibeam van de vindplaats BZN 14/15 uit 2020 (bron: Periplus Archeomare).

Hieruit blijkt dat op de locatie een fragment van een boord ligt, ter hoogte van het eerste dek, met daarnaast wat los scheepshout (afb. 25). Veel materiaal ligt verspreid, zonder een duidelijke samenhang te vertonen. De onderzoekers hebben twee duidelijke concentraties lading gevonden: een pakket smeedijzeren staven met stapels vurenhouten balkjes (van 11 x 11 cm doorsnede), rolletjes latoenkoper en bundels messingdraad. Een tweede concentratie ligt op enkele meters afstand en bevat een aantal gietijzeren ketels. Het is onduidelijk of deze concentraties bij elkaar horen, of onderdeel zijn van verschillende scheepswrakken. Het vondstmateriaal lijkt op dat van het scheepswrak Burgzand Noord 2 (dat op 150 m afstand ten zuiden van dit fragment ligt). De dendrochronologische datering van het hout past dan weer beter bij het scheepswrak Burgzand Noord 14 en ligt tussen 1643 en 1650. De datering van de ondergang is op basis van het vondstmateriaal vastgesteld in de tweede helft van de zeventiende eeuw.⁶⁷ Uit de multibeamsonarmonitoring van het Burgzand Noord-gebied blijkt dat deze vindplaats lokaal enkele decimeters is verdiept, maar over het algemeen vrij stabiel is gebleven.⁶⁸ Op de multibeamopname van 2017 lijken ten noorden van de centrale vindplaats mogelijke ankers te liggen.

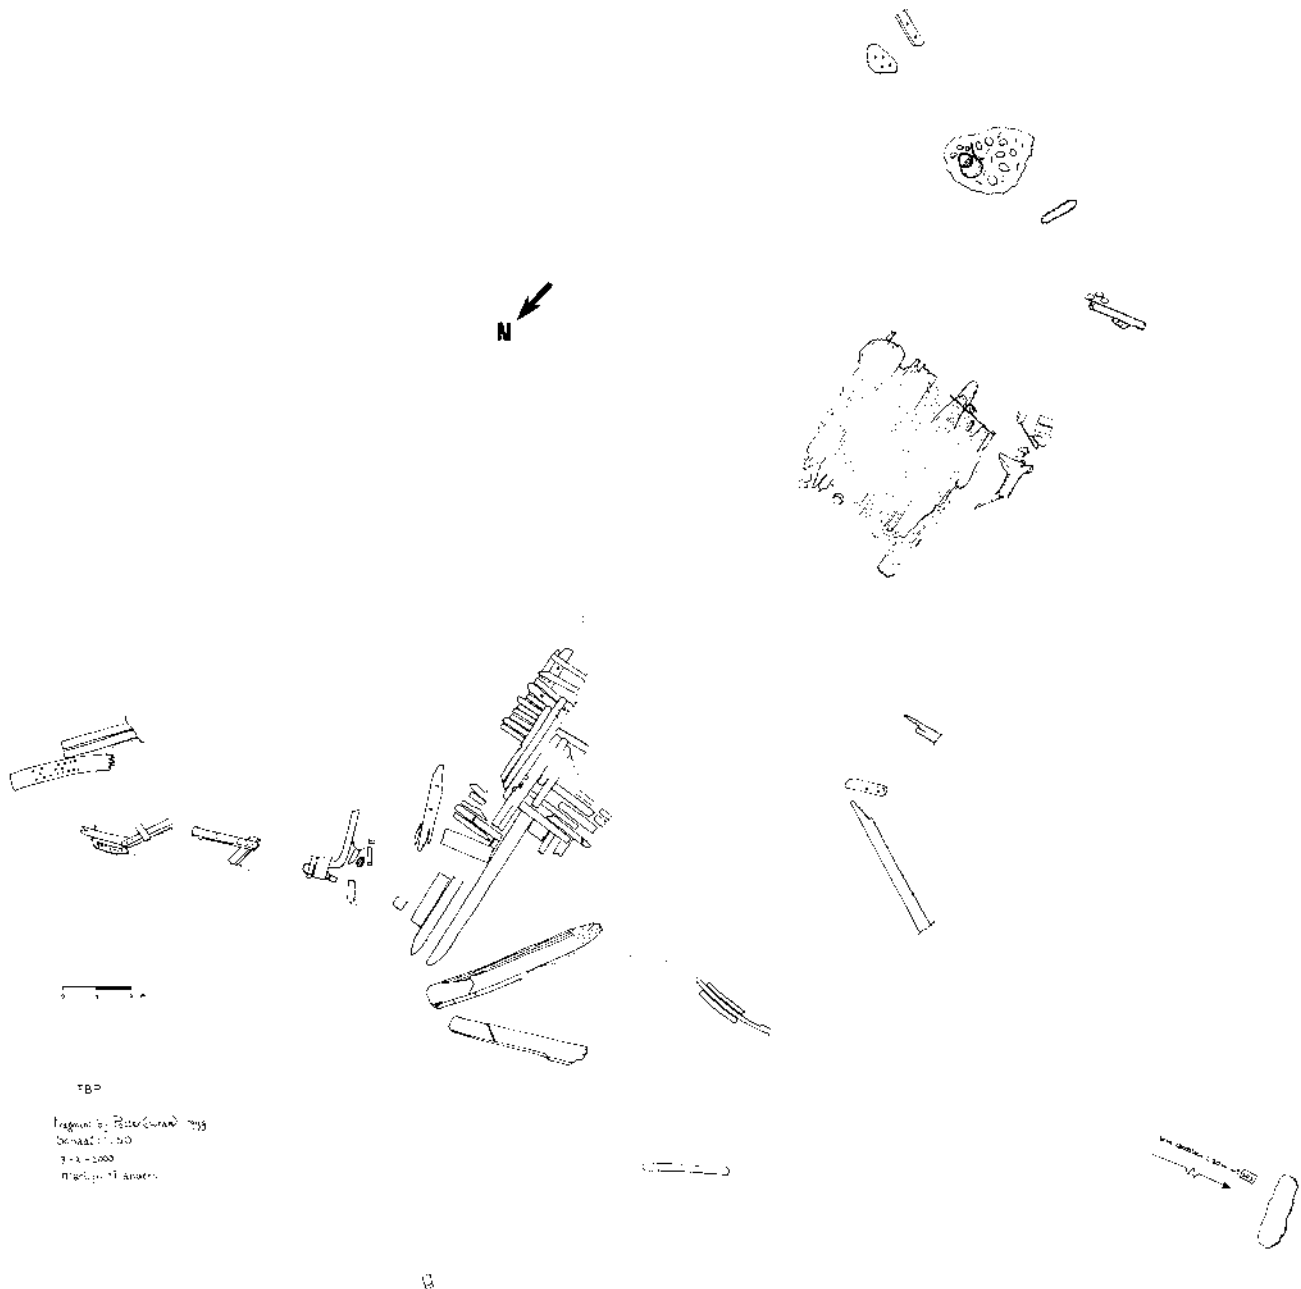
Afb. 26 Overzichtstekening van het scheepswrak BZN 15 uit 1999 (bron: Vos 2012, 313).

Op ongeveer 7 m ten zuidoosten van de smeedijzeren staven ligt de tweede concentratie van vondstmateriaal die ook in 1999 is gevonden (afb. 26). Onderzoekers in 2019 hebben meerdere (resten van) grote gietijzeren potten/ketels gevonden. Deze zijn ondanks de flinke corrosie nog goed herkenbaar. Op één handvat zat nog een oud meetpunt van eerder onderzoek: nummer 103. Tussen het pakket smeedijzer en de ketels zijn stukjes leer van verschillende schoenen gevonden. Deze zijn ook geborgen voor verder onderzoek (vnrs 2019-8 en 2019-9). Een van de fragmenten is het neusdeel van een zool, gemaakt van runderleer. De zool heeft met ijzeren pinnetjes (niet meer aanwezig)

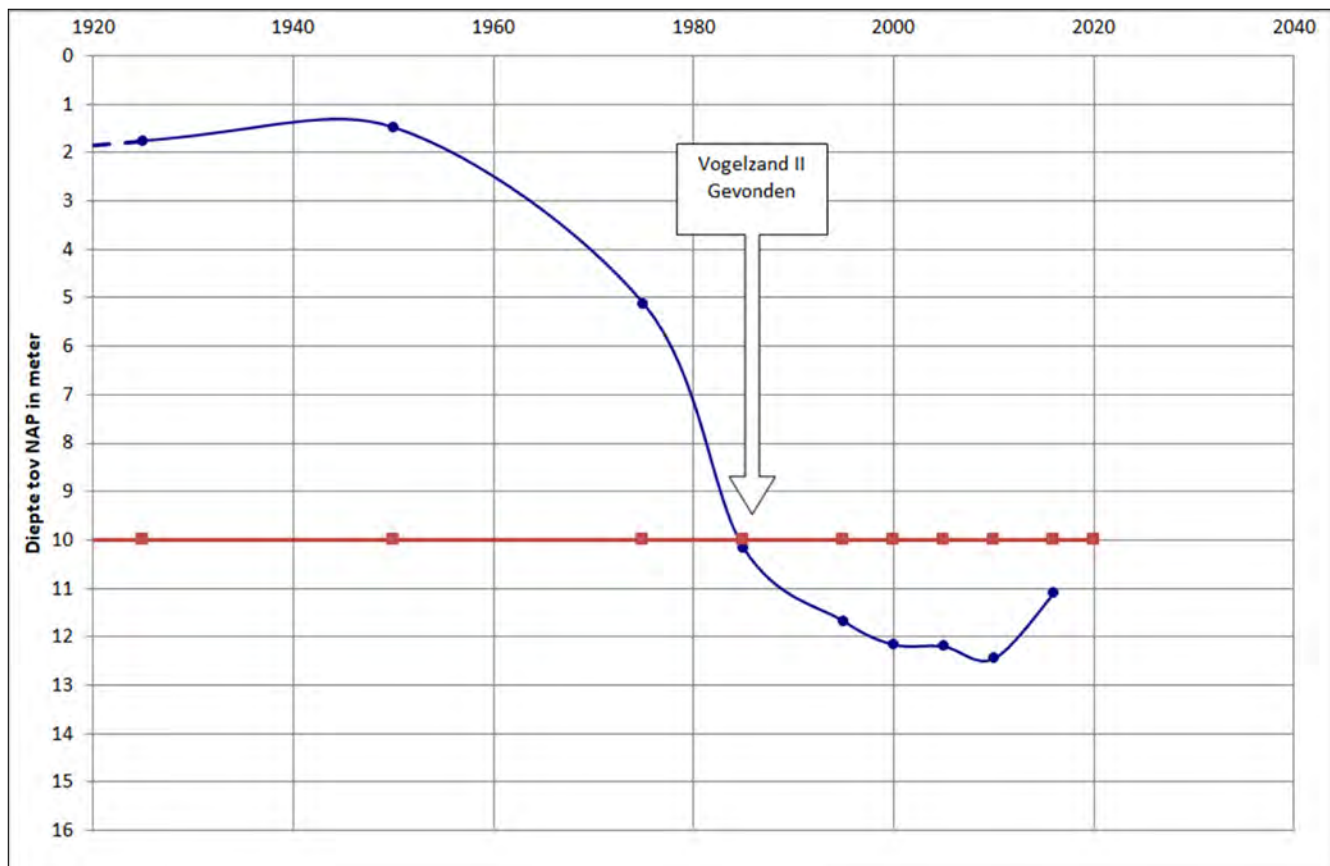
Afb. 30 Dieptecurve van de vindplaats Vogelzand II (bron: Periplus Archeomare).

Tijdens het veldwerk in 2019 is geprobeerd om de vindplaats te lokaliseren. Zowel met de dieptemeter van het werkschip als met zoekslagen door duikers is op de wraklocatie niets gevonden. Gezien de ontwikkeling van de bodemtopologie is het waarschijnlijk dat het scheepswrak bedekt ligt onder het sediment (afb. 30).

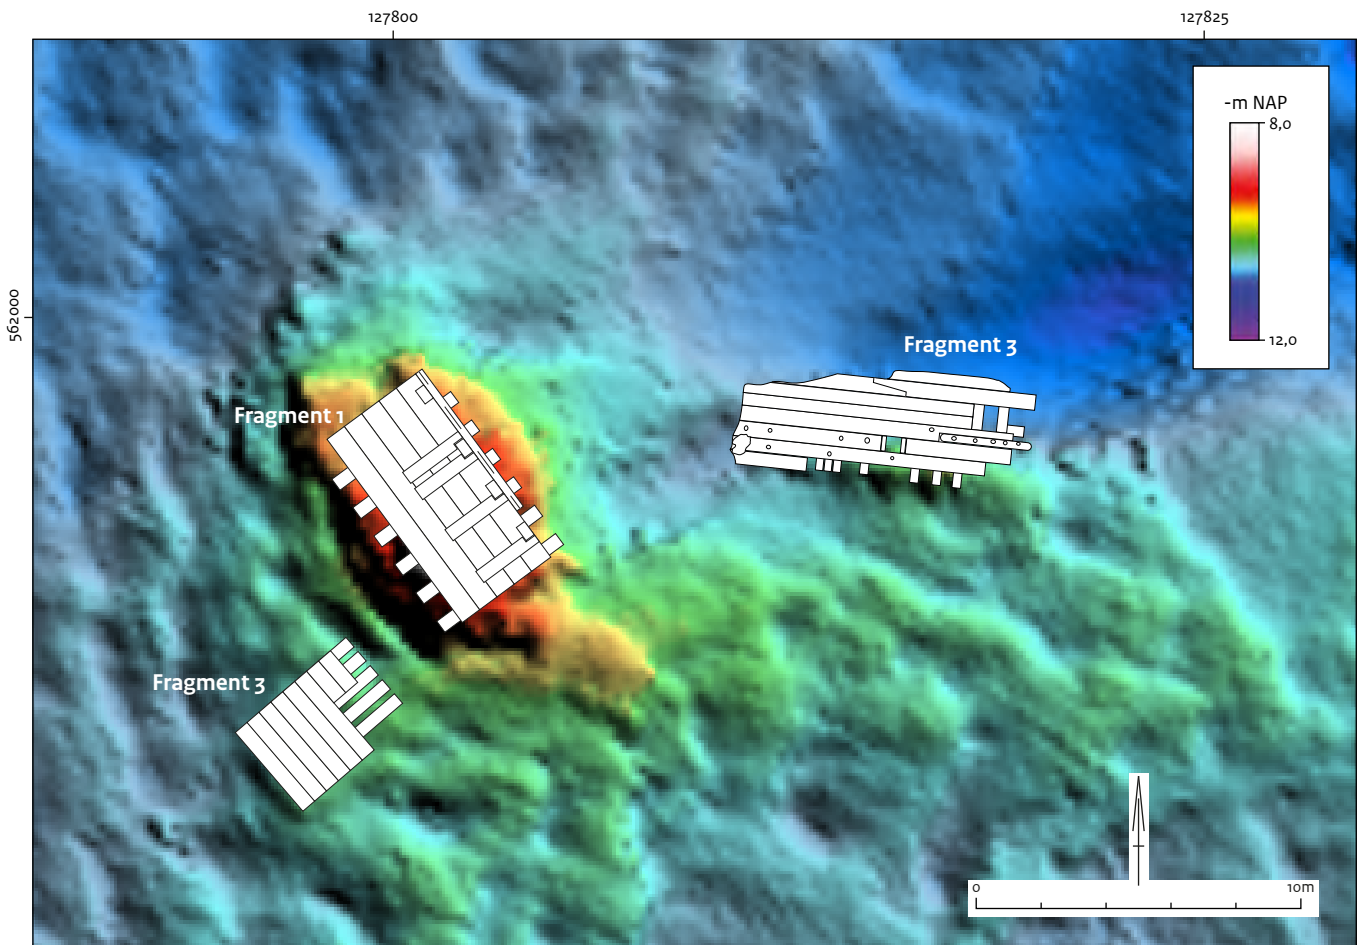
In 2019 hebben de onderzoekers van de Rijksdienst een dag gedoken op de vindplaats. De waterbodem in de omgeving van het wrak is relatief vlak, met een waterdiepte tussen de 8 en 11 m, afhankelijk van het tij. Aan de noordkant van de vindplaats heeft zich een slijpgeul gevormd, waar de waterdiepte 12 à 13 m is. De bodem bestaat uit een relatief dunne laag los zand met daaronder een kleilaag. Zandduinen van 0,5 tot 1 m hoog zorgen voor het reliëf in de omgeving. Het onderzoek in 2019 betrof een niet-verstorende (gravende) verkenning. Hierbij zijn alle uit het zand stekende wrakdelen in kaart gebracht. De vindplaats bestaat uit drie fragmenten van een gladboordig gebouwd, houten scheepswrak dat verspreid op de waterbodem ligt: één groot fragment dat een noord-zuidoriëntatie heeft (fragment 1, afb. 32), een kleiner fragment (noordwest-zuidoost georiënteerd) dat daar vlak naast ligt (fragment 2, afb. 32) en een deel ten oosten daarvan, dat west-oost is georiënteerd (fragment 3, afb. 32).

Afb. 32 Overzicht van de verschillende wrakdelen waaruit de vindplaats bestaat.

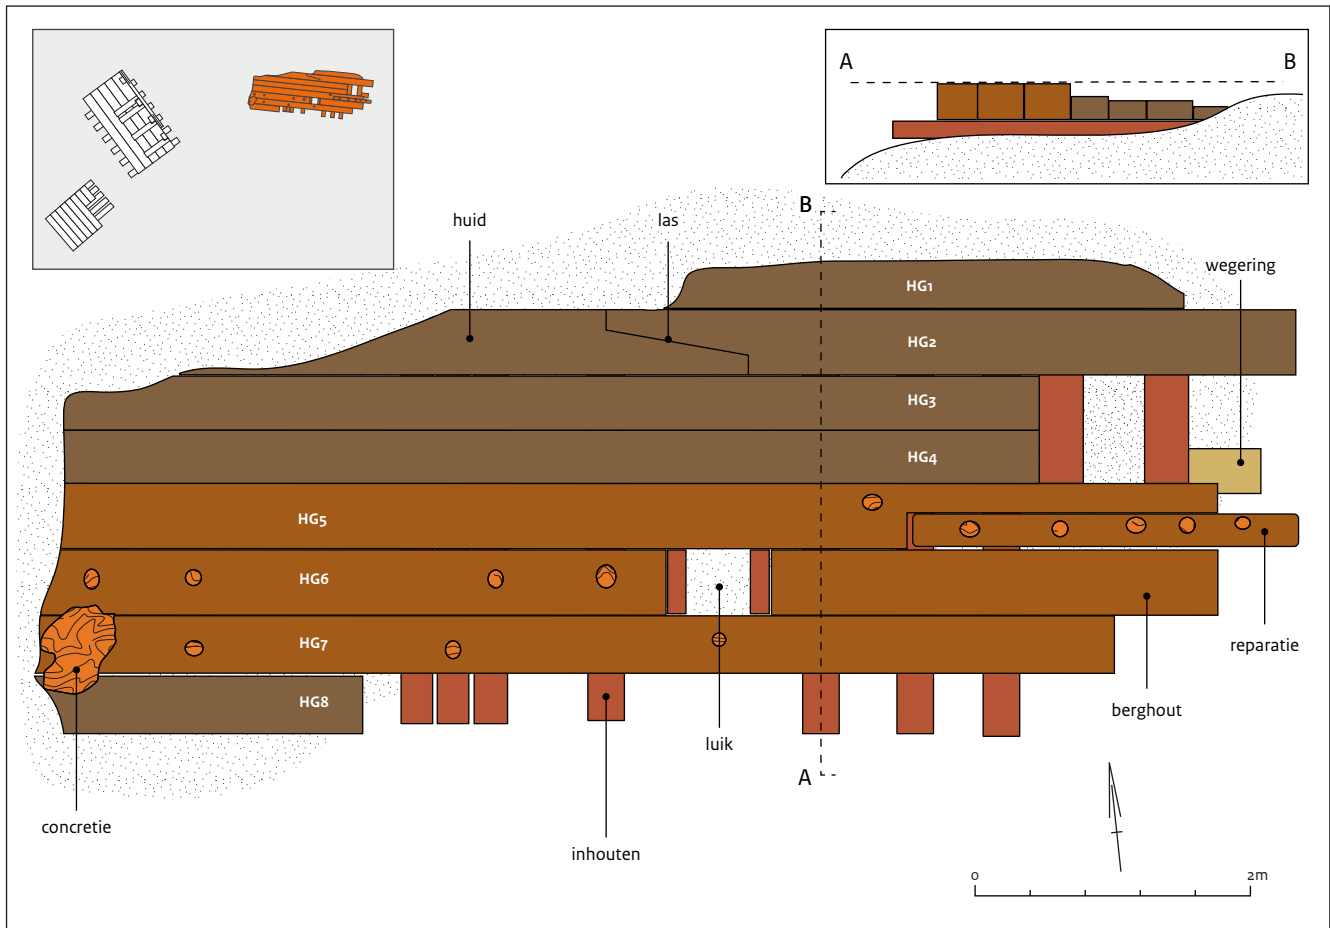
Afb. 37 Schets fragment 3 Vogelzand V.

bescherming van de scheepsromp tegen stoten. Het fragment is dus een deel van het boord van het schip, dat met de buitenhuid boven op de zeebodem ligt. In het oostelijk gedeelte van het berghout (HG 5) is een reparatie zichtbaar en is een ontbrekend gedeelte van deze huidgang opgevuld met een balk die bevestigd is met zware ijzeren bouten. Een opvallend detail is de aanwezigheid van een opening in dit berghout (afb. 37). Het gaat om een opening in huidgang 6 (HG 6) van ongeveer 40 x 40 cm. Aan weerszijden van de opening zijn de achterliggende inhouten zichtbaar, die iets uitsteken ten opzichte van de huidgangen. In noordelijke richting (HG 5) ziet men de kops kant van een breed inhoud. Mogelijk is dit een reparatie in het berghout (HG 6) waarvan het stuk huid tijdens het wrakvormingsproces is verdwenen, maar gezien de kops kant van het inhoud is het aannemelijker dat het een luik is. Omdat het een relatief kleine opening is, is het niet echt geschikt als een

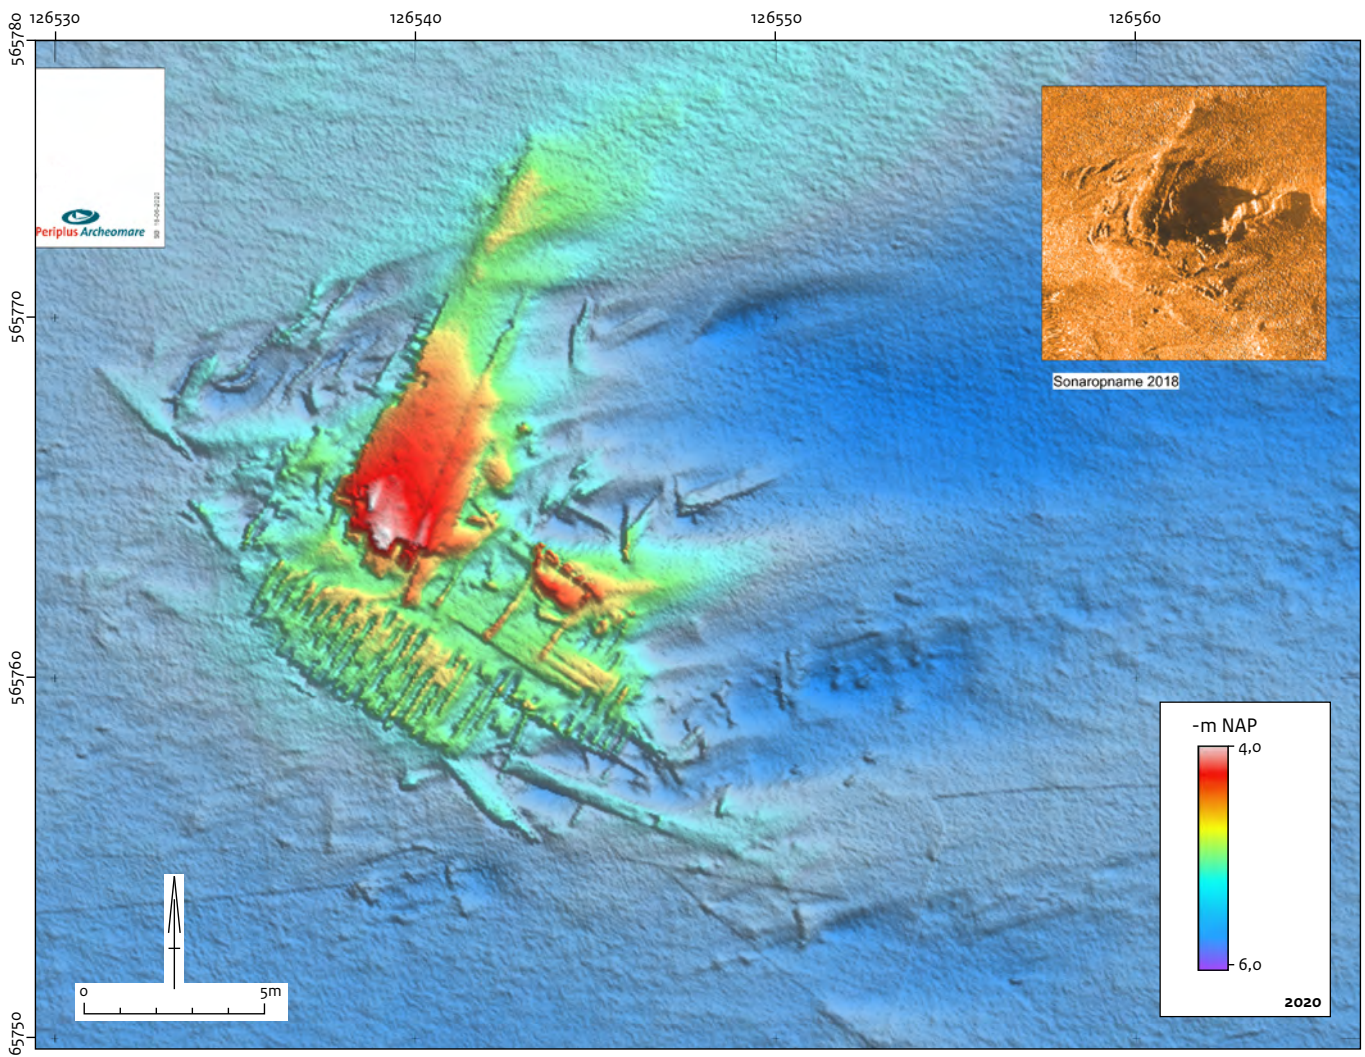
Afb. 48 Multibeam van de vindplaats TS 56 uit 2020 (bron: Periplus Archeomare).

sleepnetvisserij. Dat de achteruitgang van niet-afgedekte, houten scheepswrakken een voortdurend proces is, blijkt uit de hoge resolutie multibeamsonaropnamen die de Rijksdienst in 2020 heeft laten maken van verschillende vindplaatsen in de westelijke Waddenzee. Op de afbeeldingen van de vindplaats TS 56 is duidelijk te zien dat het zaathout dat in 2019 nog steeds in situ lag, niet meer op zijn oorspronkelijke plaats ligt en ten zuiden van het wrak terecht is gekomen (afb. 48). Grote delen van het vlak met leggers en wrangen zijn hierbij verdwenen (vermoedelijk vanaf waar de breuk in het zaathout zat). Ook delen van de huid in het boord lijken beschadigingen te hebben. Nadat lokale sportduikers in 2021 hebben gemeld dat het wrak steeds verder uit elkaar begint te vallen, zijn in juni 2022 additionele geofysische opnamen gemaakt door Rijkswaterstaat. Op de afbeelding van de multibeamsonar is duidelijk te zien dat het boord in stukken is gebroken en over een afstand van 60 m ten oosten van het wrak is verplaatst (afb. 49). In diezelfde periode kwam een melding binnen van sportduikers dat er kanonnen op de locatie zouden liggen. Voor

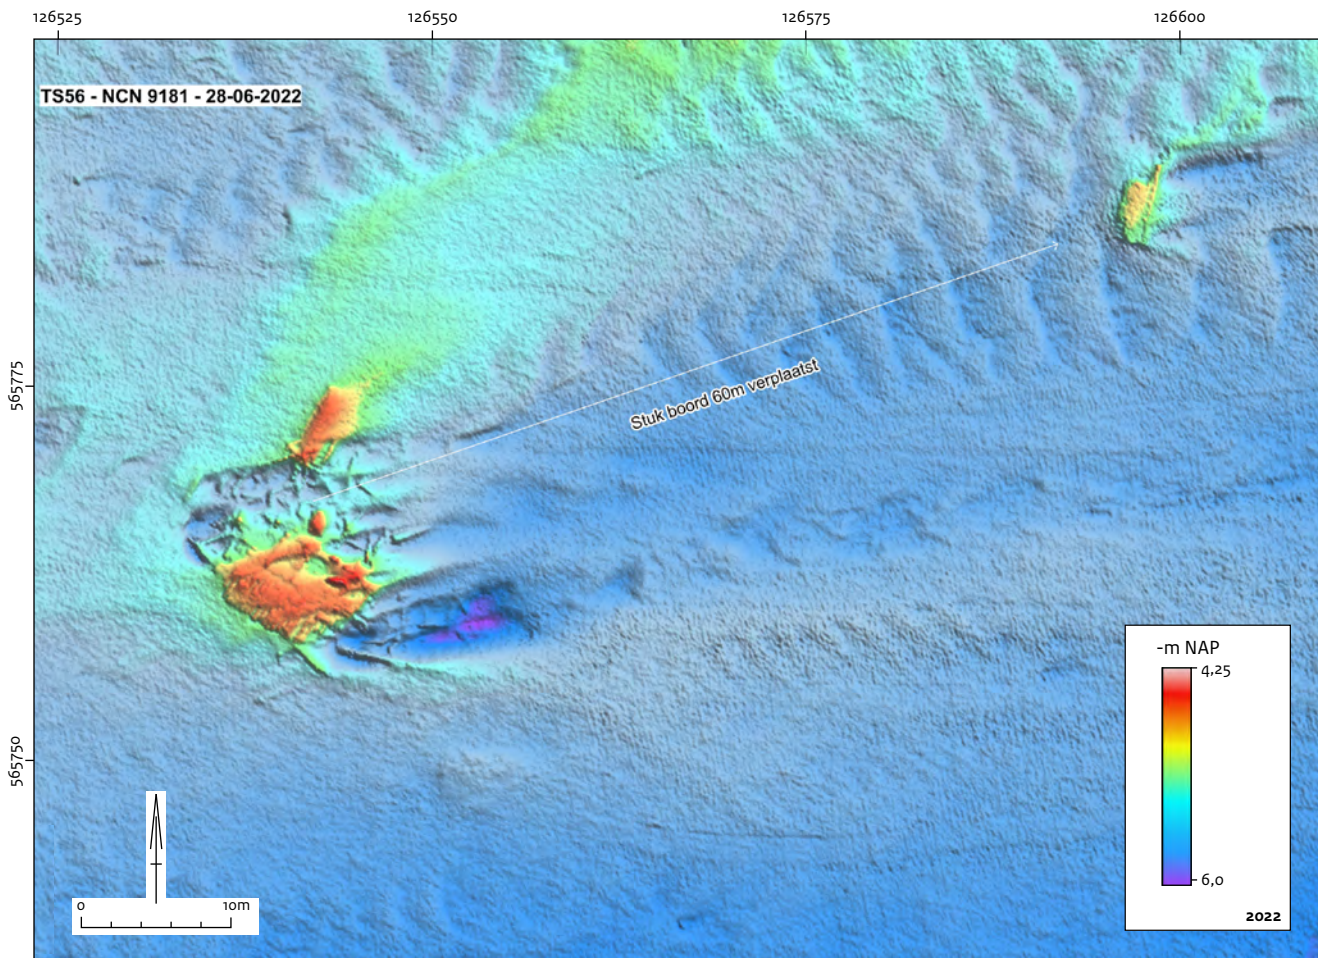
Afb. 49 Multibeam van de vindplaats TS 56 uit 2022 (bron: Periplus Archeomare).

Het eerste dat opviel was dat de site nergens hoog boven de bodem uitstak, wat niet vreemd is omdat op de multibeam al te zien was dat het hoogst opstaande boorddeel verdwenen was (afb. 49). Een groot deel van het hout was begroeid met (vermoedelijk) spiraalmosdiertjes en een plakkaatvormende sponssoort. Verder zat er vrij weinig begroeiing op het harde substraat. Het hout wat nog zichtbaar was, was overwegend in goede staat, zonder al te veel schade door paalworm. Vermoedelijk zijn de flink aangetaste scheepsdelen in de afgelopen twee jaar verdwenen door stroming of visserij. Op een aantal plaatsen waren de meetspijkers nog aanwezig. Zo zat op de plek bij het daaleind meetpunt 290 nog stevig vast aan het inhout. Meetpunt 279 zat ook nog op het boord, op de plek waar het richting het noordoosten in de bodem verdwijnt. Van dit boord was nog slechts ongeveer 4 meter bewaard gebleven (ongeveer tot waar meetpunt 278 zat, maar dit was inmiddels verdwenen). Op een aantal plekken waren de 'markers' voor 3D-fotogrammetrie nog aanwezig onder een dunne laag zand. Het deel richting het vlak (van meetpunt 278 t/m 276) was volledig verdwenen. Op deze plek lagen diverse losse balken en planken, deels in het zand. Het leek er niet op dat op deze locatie sprake was van een intacte vondstlaag, maar
