Rapportage
Archeologische
Monumentenzorg

In zand gevangen II

*Verkenning, onderhoud en monitoring van
veertien scheepswrakken in de westelijke
Waddenzee in de periode 2018-2022*

Rapportage Archeologische Monumentenzorg 277

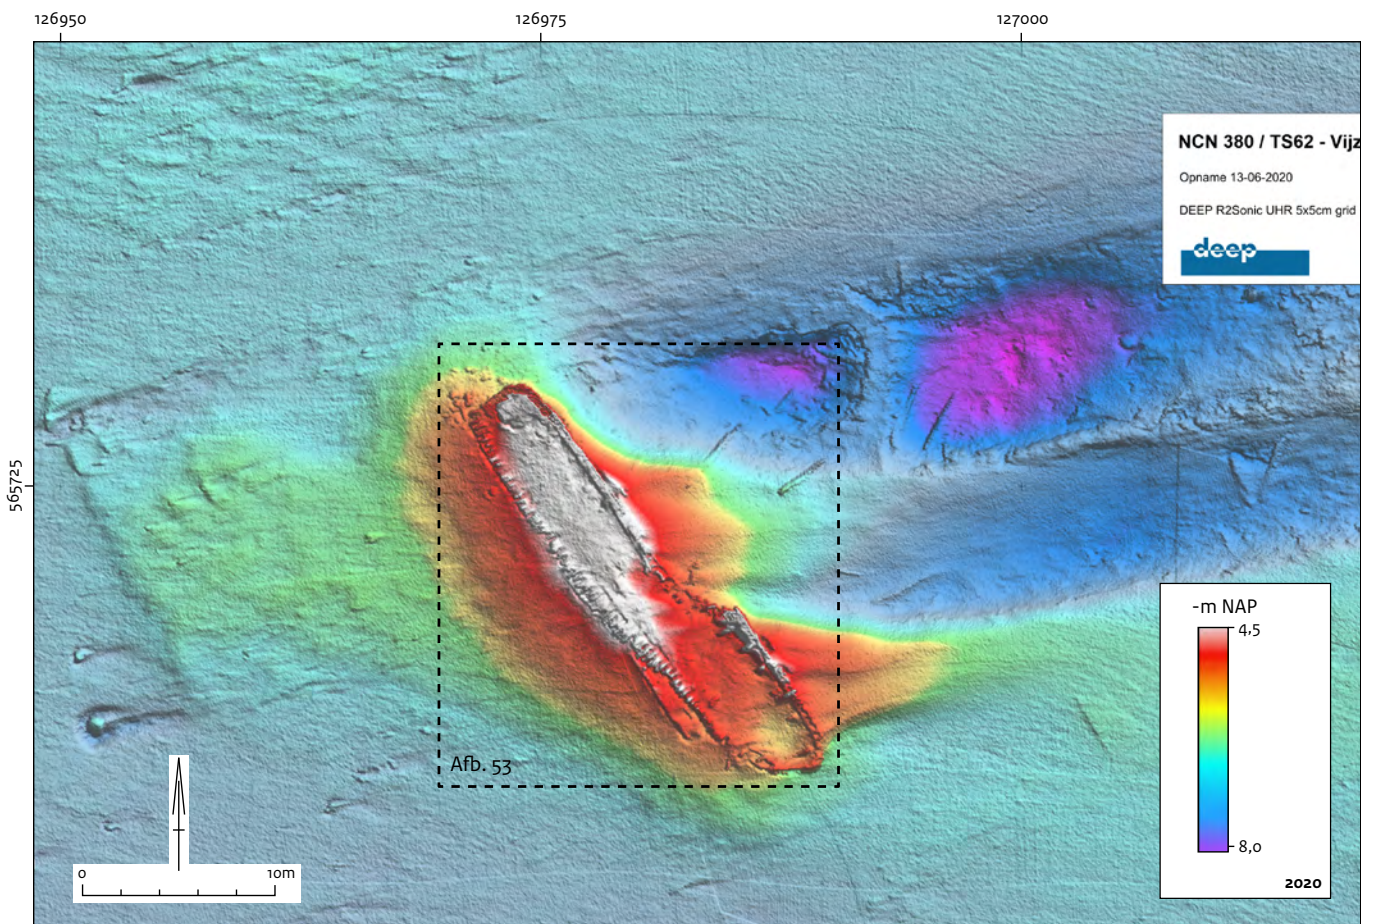
Afb. 52 Multibeam van de vindplaats TS 62 uit 2020 (bron: Periplus Archeomare).

Uit de multibeamopnamen in 2020 is te zien dat het wrak noordnoordwest-zuidzuidoost is georiënteerd en dwars op de heersende getijdenstroming ligt (afb. 52). De resten liggen verspreid over een gebied van 30 x 6 m. De vindplaats bestaat uit een boord van een houten scheepswrak, waarop een grote lading ballaststenen ligt. In het westen ligt over de lengte van het wrak ook een ballastlaag, die van de rand van de scheepsconstructie tot 15 m van het wrak verwijderd ligt. Hier liggen ook enkele losse objecten die waarschijnlijk bij de vindplaats horen. Aan de oostkant van het wrak hebben zich diepere slijpgeulen ontwikkeld van 150 m lang als gevolg van deze stroming. In deze (deels opgevulde) slijpgeulen liggen weggespoelde objecten (vermoedelijk houten onderdelen) die tot het complex behoren. Alhoewel dit scheepswrak al geruime tijd bekend is bij de lokale duikers, heeft niet eerder professioneel archeologisch duikonderzoek plaatsgevonden.

- Welke (fysische) beschermingsmaatregelen kunnen getroffen worden om verdere erosie/degradatie van de site te voorkomen?
- Om het wrak te beschermen moeten in de eerste plaats maatregelen genomen worden om de slijpgeul in het oosten te verontdiepen. Dit kan door gebruik te maken van steigergaas. Door langs het wrak in de slijpgeul een gebied af te dekken met steigergaas zal de slijpgeul zich opvullen met het zand dat wordt gevangen onder het gaas. Hierdoor zal het wegspoelen van het zand onder het wrak stoppen.

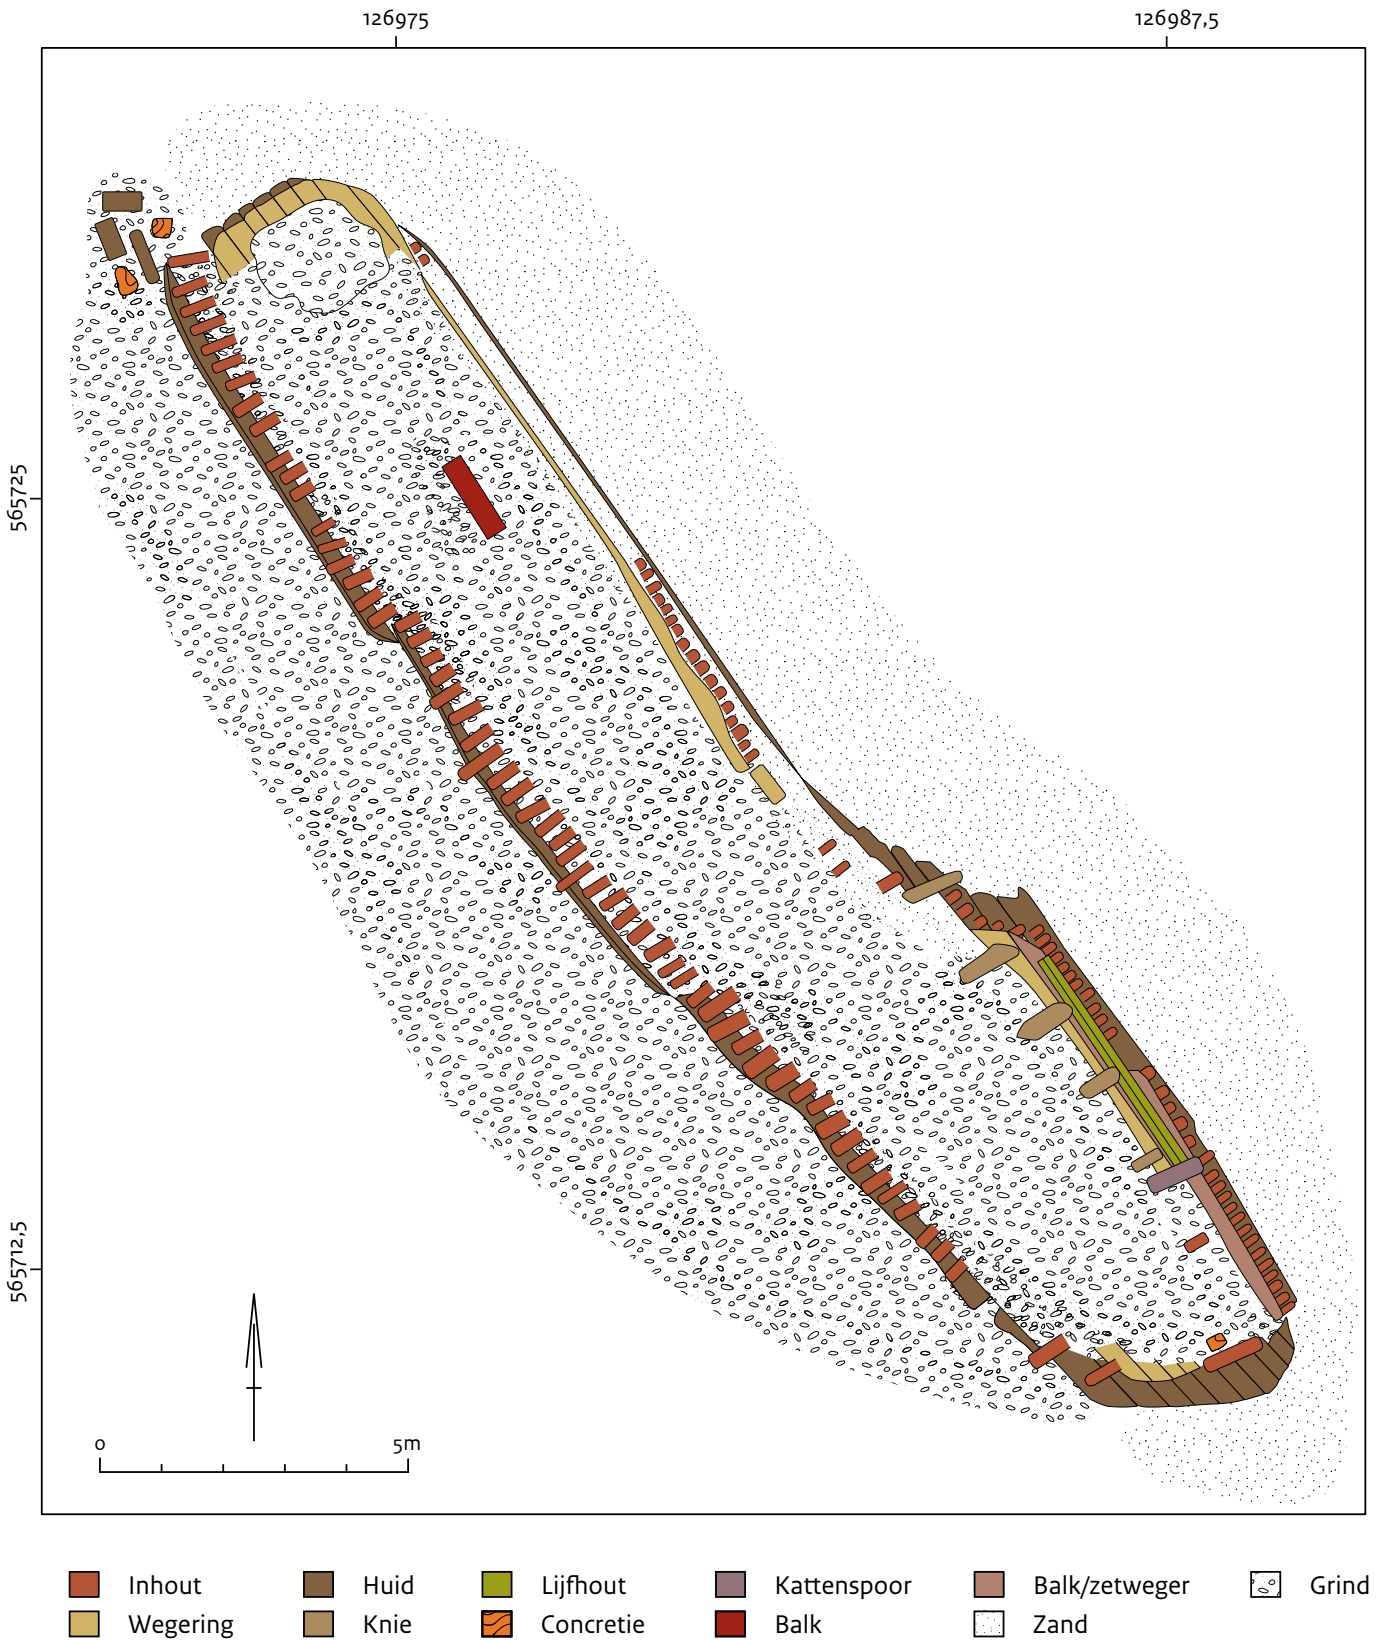
De wrakresten bestaan uit een groot wrakdeel van een houten schip met een gladboordige huid, waarop een grote (ballast)lading van keien en grind ligt (afb. 53). Het wrakdeel lijkt nog zeer goed in verband te zitten. In het noordoosten van het wrak is de waterbodem onder het wrakdeel sterk weggespoeld door de stroming (tot 3 à 4 m onder het wrak). Hierdoor zijn verschillende huidgangen losgekomen. Het wrak heeft een constructie van wegering, inhouten en huid, die aan de oostelijke kant van het wrakdeel goed zichtbaar is. Over de gehele lengte zijn een zestigtal inhouten geteld. De wegering van het schip bestaat uit brede planken en dikker uitgevoerde balk- en zetwegers. Deze zijn door de onderzoekers gedocumenteerd in het zuidoosten van het wrak, waar elementen van een dekconstructie zijn vastgesteld. Dit wijst erop dat het wrakdeel bestaat uit een boord van een schip. De dekconstructie van een schip wordt voornamelijk gevormd door de knieën, dekbalken, halfdeksbalken/ribben, het lijfhout en schaarstokken. Dekbalken, halfdeksbalken en schaarstokken zijn niet gevonden, maar liggen mogelijk nog onder de ballast of de lading. Doordat het boord is opengevallen, steken de knieën uit de constructie. De knieën zijn gemaakt uit natuurlijk gegroeid hout. Het zijn hangende knieën met een sponning langs de zijkant van de tak van de knie, waarin de dekbalk heeft gezeten. Boven op de knieën is een tweede sponning aangebracht, waarin het dikkere lijfhout zat. Een derde sponning bevindt zich bovenaan het lijf van de knie, waarmee dit scheepsdeel over de dikkere balkweger past (afb. 54). Er staan nog vier knieën in verband tegen het boord (afb. 53). Deze lopen van het zuidelijke eind van het boord tot aan de breuk halverwege het schip. Op het boord ligt een deel van het lijfhout over een afstand van 4 m in scheepsbouwkundig verband. Dit is de eerste zware dekplank tegen het boord, die niet alleen voor de langsscheepse sterkte van het schip zorgde, maar ook een wezenlijk onderdeel van de dekconstructie vormde. Het lijfhout is 10 cm dik en er zijn meerdere sponningen zichtbaar (afb. 54). Het lijfhout is deels verzonken in de knie, waarbij de diepte van de sponning van het lijfhout gelijkloopt met de bovenkant van de knie (afb. 55). Hierover werden de planken van het dek gelegd. In de rand van de sponning zijn om

Afb. 53 Overzichtstekening van de TS 62.

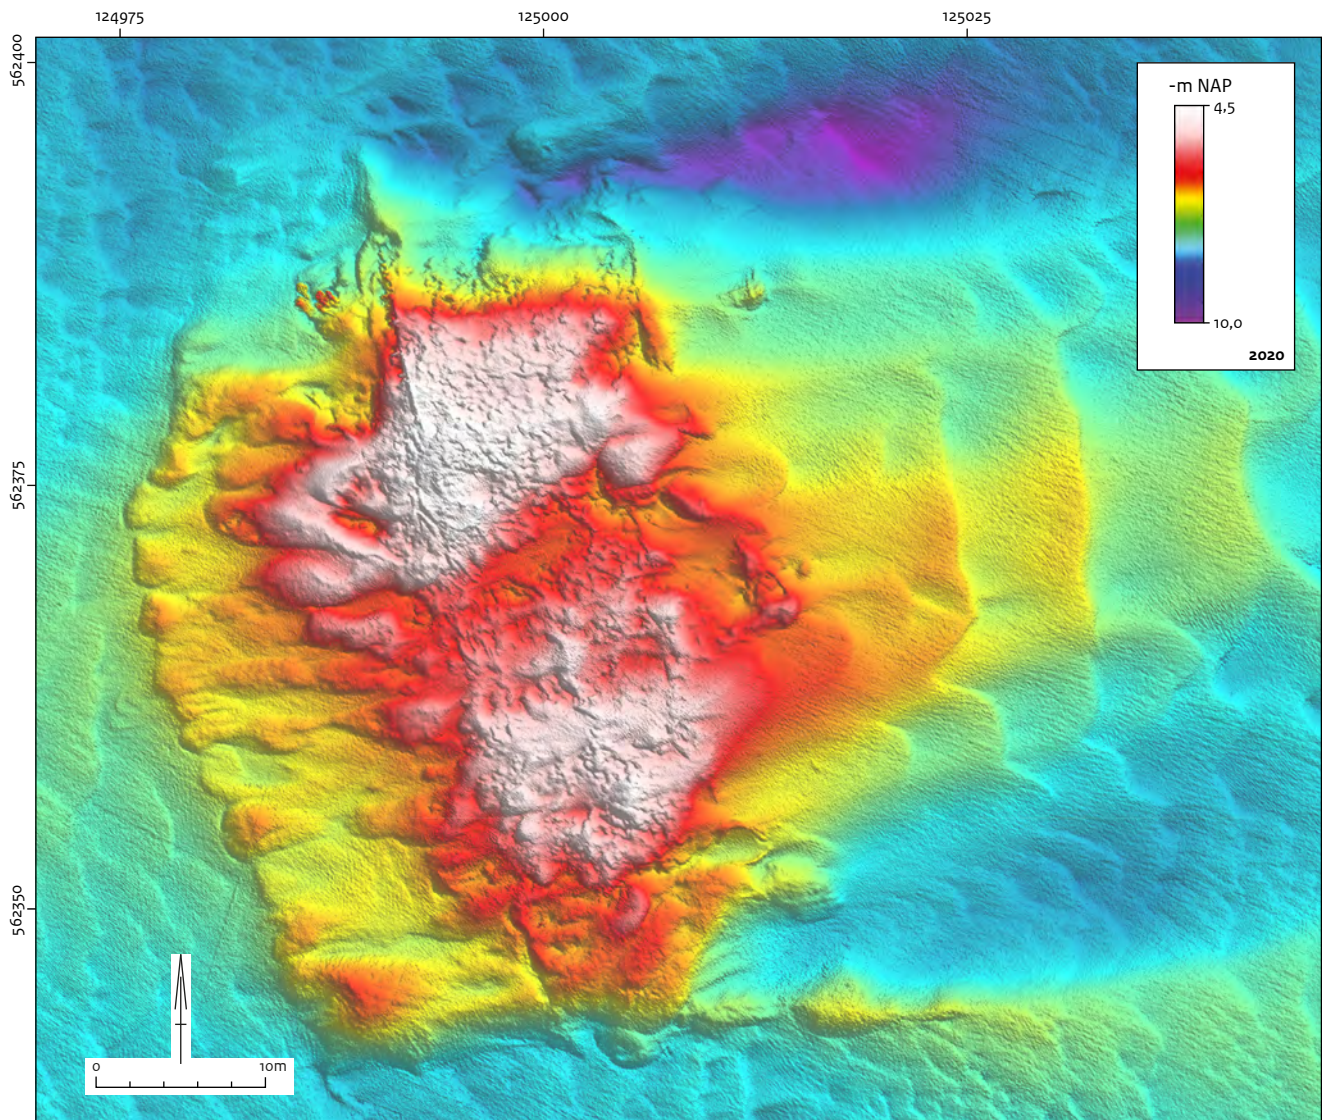
Afb. 57 Multibeam van de vindplaats BZN 3 uit 2020 (bron: Periplus Archeomare).

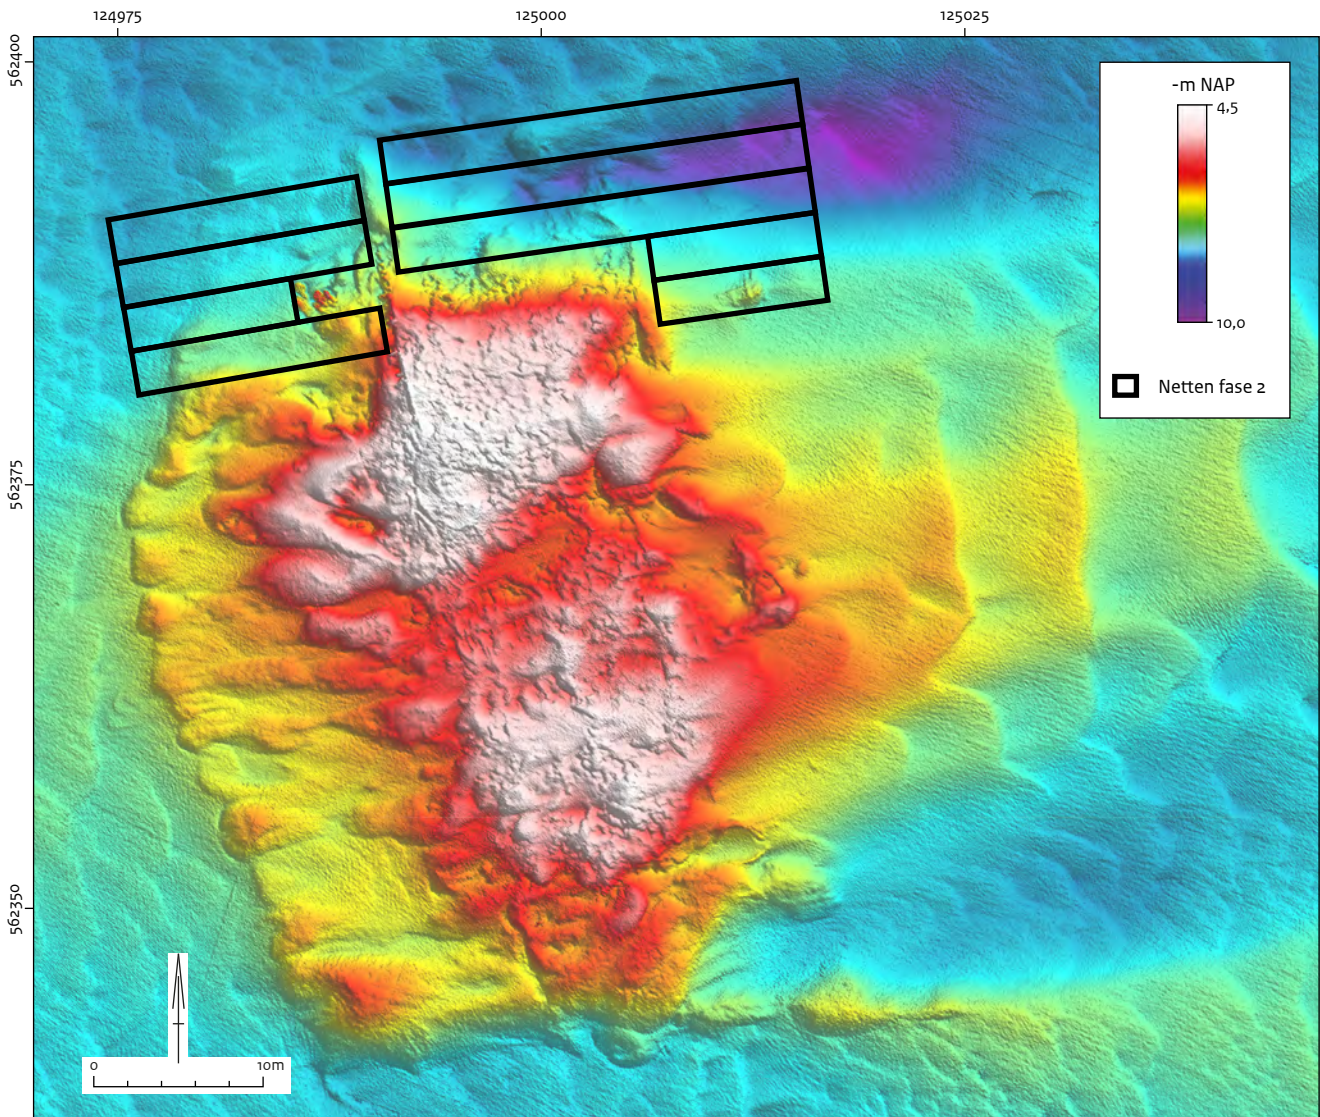
Afb. 60 Multibeam van de vindplaats BZN 3 uit 2020 met de aangebrachte afdekking.

het beschermen van de vindplaats door delen opnieuw af te dekken of herstellingen aan het net uit te voeren. Door de extra geplaatste afdekking ligt het scheepswrak BZN 3 er voorlopig weer goed beschermd bij. Het gedeelte rondom het opstaande boord blijft echter kwetsbaar vanwege de grote hoogteverschillen. Ondanks de grote inzet in de afgelopen jaren blijft het boord vrijspoelen. Om het langdurig te beschermen zou hier een geheel nieuwe afdekking aangebracht moeten worden. Een andere optie is om dit gedeelte op te graven en te documenteren. Dat biedt meteen de kans om openstaande vragen over de aanwezige scheepsconstructie te beantwoorden.

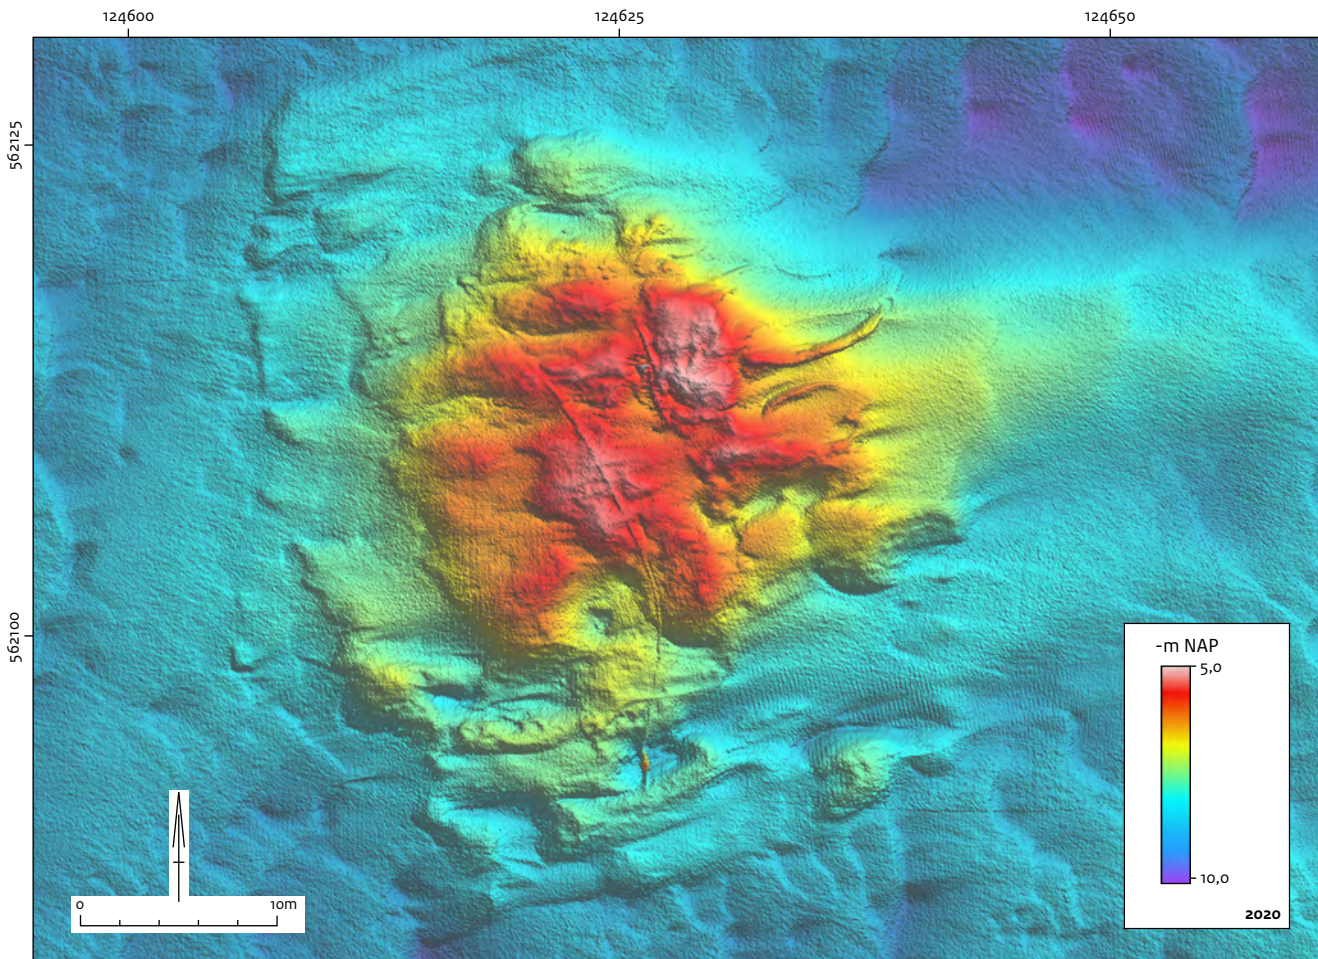
Zoals op de multibeamopname te zien is, ligt de vindplaats nog goed onder een beschermende laag sediment. De steigergaasnetten vormen

Afb. 61 Multibeam van de vindplaats BZN 4 uit 2020 (bron: Periplus Archeomare).

glooiende heuvels, bedekt met een laag kokerswormen en zand. Van de netten zelf is niet veel te zien. Alleen een deel van het boord dat niet is afgedekt, steekt nog uit boven het zand (zij het minder dan in 2018). Omdat meetpunt 53 nog steeds zichtbaar is, kan geconcludeerd worden dat dit het resultaat is van sedimentatie in plaats van erosie van het hout. Ook de achtersteven staat nog steeds overeind (2,5 m uit de bodem), met daarop de meetspijker met het meetpunt 400. In het noordoosten en zuidwesten van de vindplaats zitten enkele scheuren in het steigergaas, maar daaronder is geen scheepsconstructie zichtbaar. Deze scheuren zijn dichtgezet met tielwraps. In het oosten liggen delen van de afdekking los, maar ook hier zijn constructiedelen zichtbaar.

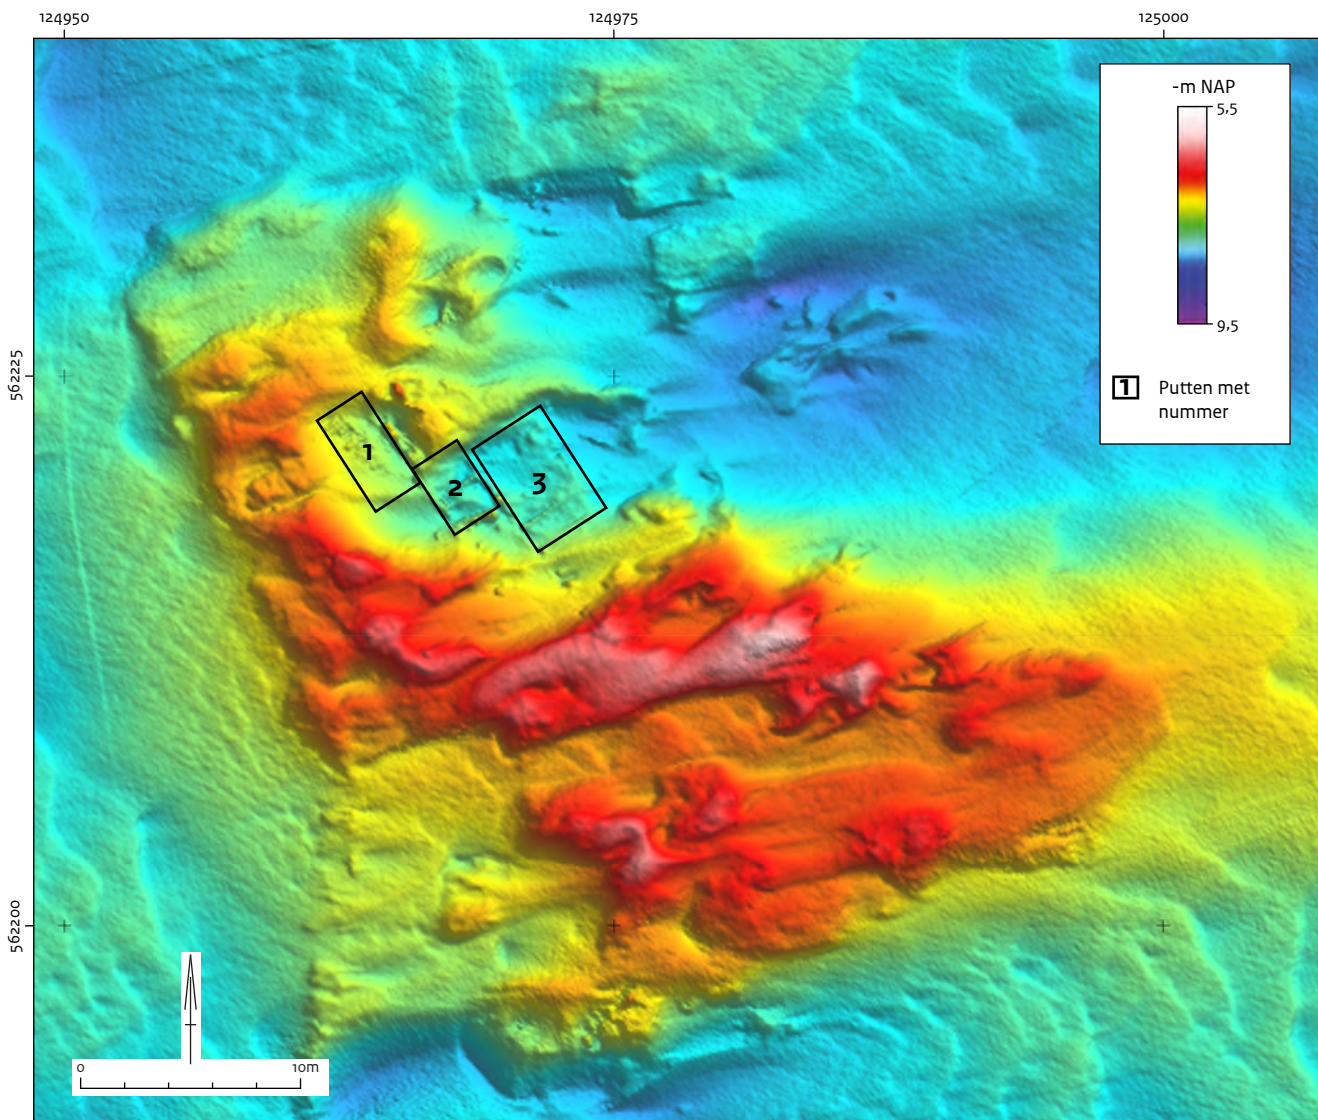
Afb. 63 Multibeamopname met de verschillende gebieden (naar: Periplus Archeomare).

aangelijnd, vond eerst een uitgebreide verkenning plaats van de vindplaats. Zoals op multibeam-afbeeldingen al duidelijk te zien is, zit in het noordwesten een groot gat in de afdekking. Diverse constructie-elementen zijn zichtbaar, met daaromheen loshangende steigergaasnetten. De rest van de vindplaats zit echter nog goed onder het zand. Op sommige plekken zijn er weliswaar veel hoogteverschillen in de afdekking, maar grote scheuren in de netten zijn daar niet zichtbaar. In het noordoosten van de vindplaats is de afdekking van steigergaas op veel plekken wel gescheurd en liggen vrij veel losse lappen gaas, samen met veel aardewerkscherven.

Het hout dat is vrijgespoeld is nog in redelijk goede staat, een duidelijke aanwijzing dat de afdekking met steigergaas en zand goed werkt tegen natuurlijke degradatie. Het hout van het boord is deels nog bedekt met kleiachtig sediment, dat is geïnterpreteerd als wrakvulling

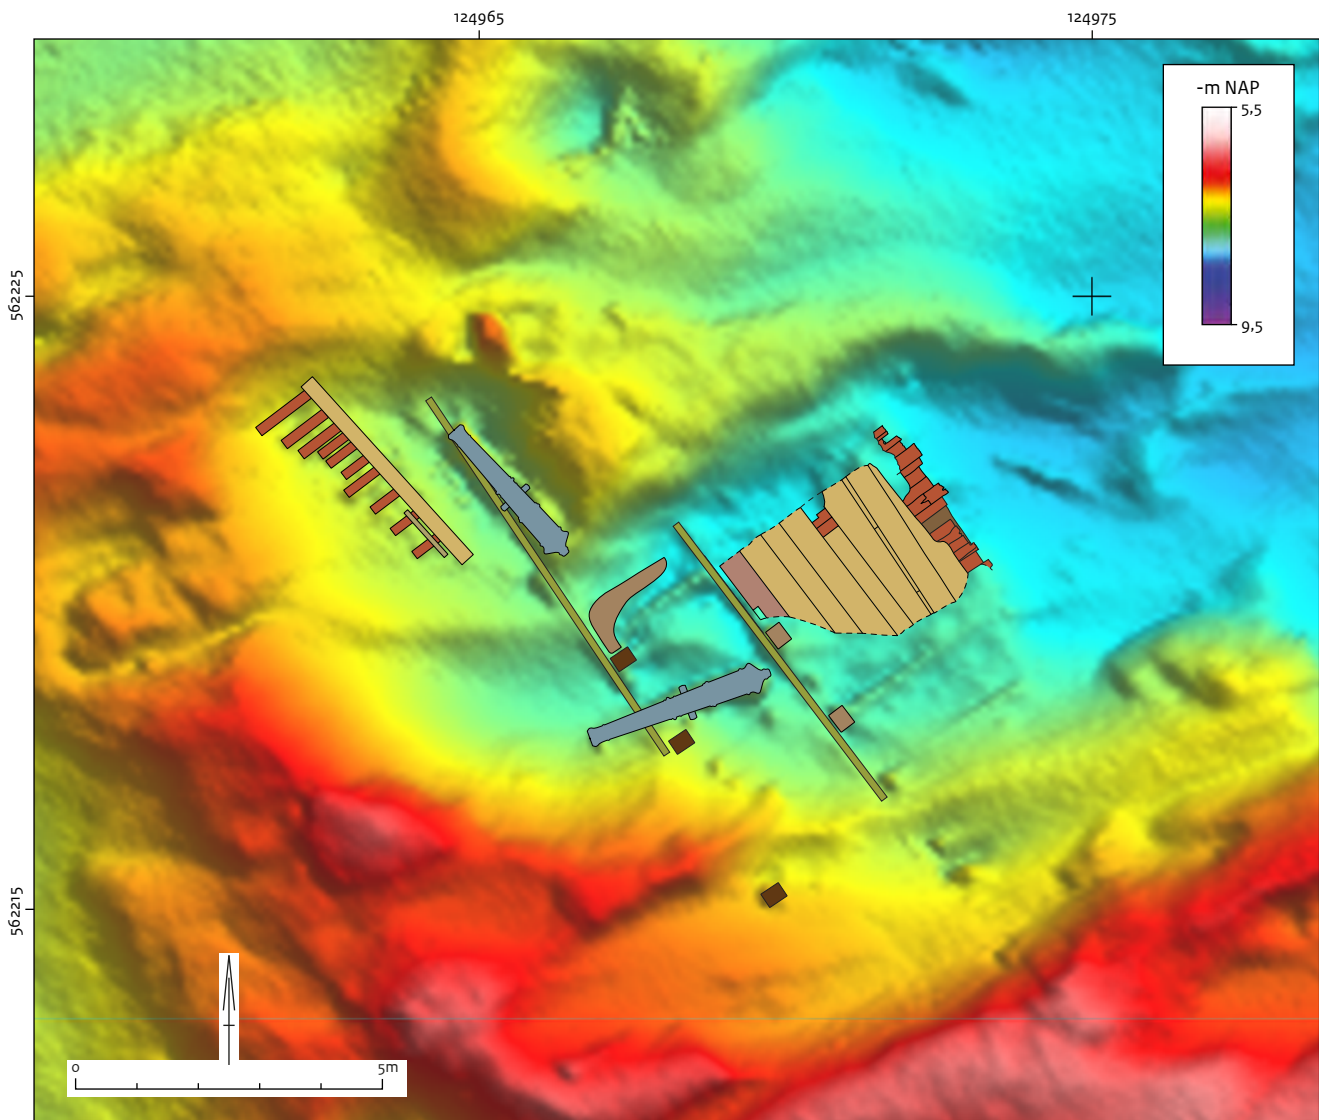
Afb. 64 Schets van scheepsonderdelen van de BZN 10 gevonden in 2020.

Gebied 1 behoort tot de hoge opbouw van het boord bij het achterschip (afb. 63 en 64). De scheepsbouwkundige details, zoals de originele uiteinden van de inhouten en huidgangen, waren ook al zichtbaar in 2000 (afb. 62).¹⁴⁴ Omdat de uiteinden van de inhouten

boven het tweede dek van het schip uitsteken, zijn de inhouten de stutten van het schip. In de bovenste delen van de stutten zijn aan de buitenzijde sponningen gezien van de overnaads aangebrachte planken van de vertuining. Wat meer richting het zuiden is ook een potdeksel waargenomen (afb. 65). Deze ingekepte plank zit nog in scheepsbouwkundig verband rond de uiteinden van de stutten, net boven een wegerplank. De steeds langer wordende stutten (richting westen), de sponningen van de vertuining en de aanwezigheid van een potdeksel, geven aanwijzingen dat we hier zitten op de overgang tussen midscheeps en het achterdek. Verdere details zijn een klos tussen de stutten ten noorden van het potdeksel en uitgesleten gaten in een klos en een inhout, waardoor een touw moet hebben gelopen, vermoedelijk van het gaande want.

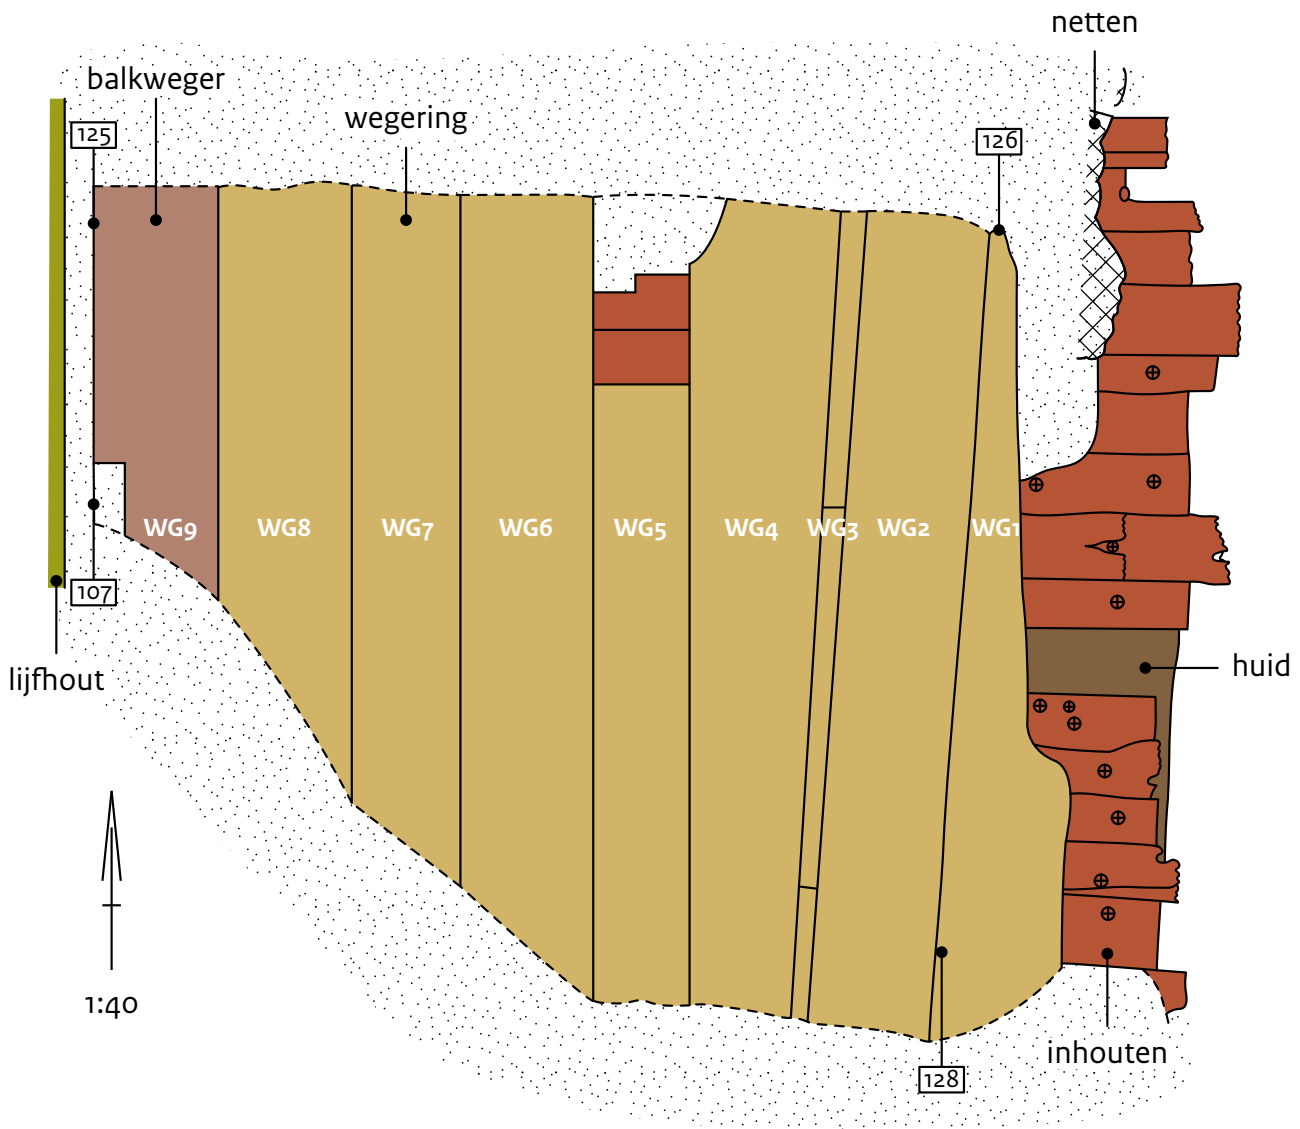
Afb. 66 Tekening van het gebied 3: het ruim onder het eerste lijfhout.

De scheepsconstructie direct ten oosten van de dekconstructie (afb. 63, 64 en 66) is gebied 3 en vormt het onderste deel van het boord: het ruim dat van het onderste lijfhout tot aan de kim bewaard is gebleven. De constructie van buitenhuid, inhouten en wegering is hier duidelijk zichtbaar. De buitenhuid bestaat uit 9 cm dikke planken van eikenhout. Op de huid zit nog een dubbeling van 3 cm dik naaldhout. Zowel de huidgangen als de dubbeling zijn onderling tegen elkaar gezet met stuikelaassen. De wegering bestaat nog uit negen wegergangen van 7 cm dikke planken. Op de luchtweger (zie verderop) na zijn de wegergangen tussen de 36 en 46 cm breed. De eerste wegergang (WG 1) is een wegergang in de

kim van het schip. Het noordelijke deel van deze eerste wegerplank heeft duidelijk recente breuken, waarbij de houtsplinters nog zichtbaar zijn. Deze plank is kortgeleden met geweld uitgebroken. De derde wegergang die bewaard is gebleven (WG 3) is een smalle 7 cm brede luchtweger. Deze wegergang kon er in de haven worden uitgehaald om de ruimte tussen de inhouten te ventileren. De meest westelijke wegergang van het ruim (WG 9) is 1 cm dikker dan de andere wegerplanken. Dit is een dikkere balkweger met daarboven het lijfhout. Tussen de balkweger en het lijfhout zit 10 cm ruimte. Er zijn geen aanwijzingen gevonden dat hier een smalle wegerplank was bevestigd. Mogelijk dat hier ook een luchtweger heeft gezeten. In de balkweger (bij meetpunt 107) zit een sponning waar een dekbalk in bevestigd zat. De inhouten die zichtbaar zijn bij de breuk aan de kim zijn zitters (die in de kim zijn afgebroken) en oplangers waarvan de originele uiteinden zichtbaar zijn (afb. 66). De kopse kanten van de oplangers beginnen net boven de kromming van de kim. De oplangers zijn tussen de 12 en 20 cm breed. De zitters zijn tussen de 20 en 22 cm breed. Een scheepsbouwkundig interessant detail is dat veel van de constructie gemaakt is van naaldhout: zowel de wegering als de inhouten. Dit is ook al vastgesteld tijdens het onderzoek in 2000. Het gebruik van naaldhout voor structurele delen zoals inhouten kwam niet veel voor in de Nederlandse scheepsbouw. Omdat dit gedeelte nog niet eerder in kaart is gebracht, zijn hier vier meetpunten geslagen, waarna het vrijgespoelde wrakdeel is ingemeten en ingetekend. Helaas zijn tijdens het onderzoek geen oude meetpunten gevonden uit 2000 om de tekening aan te relateren.

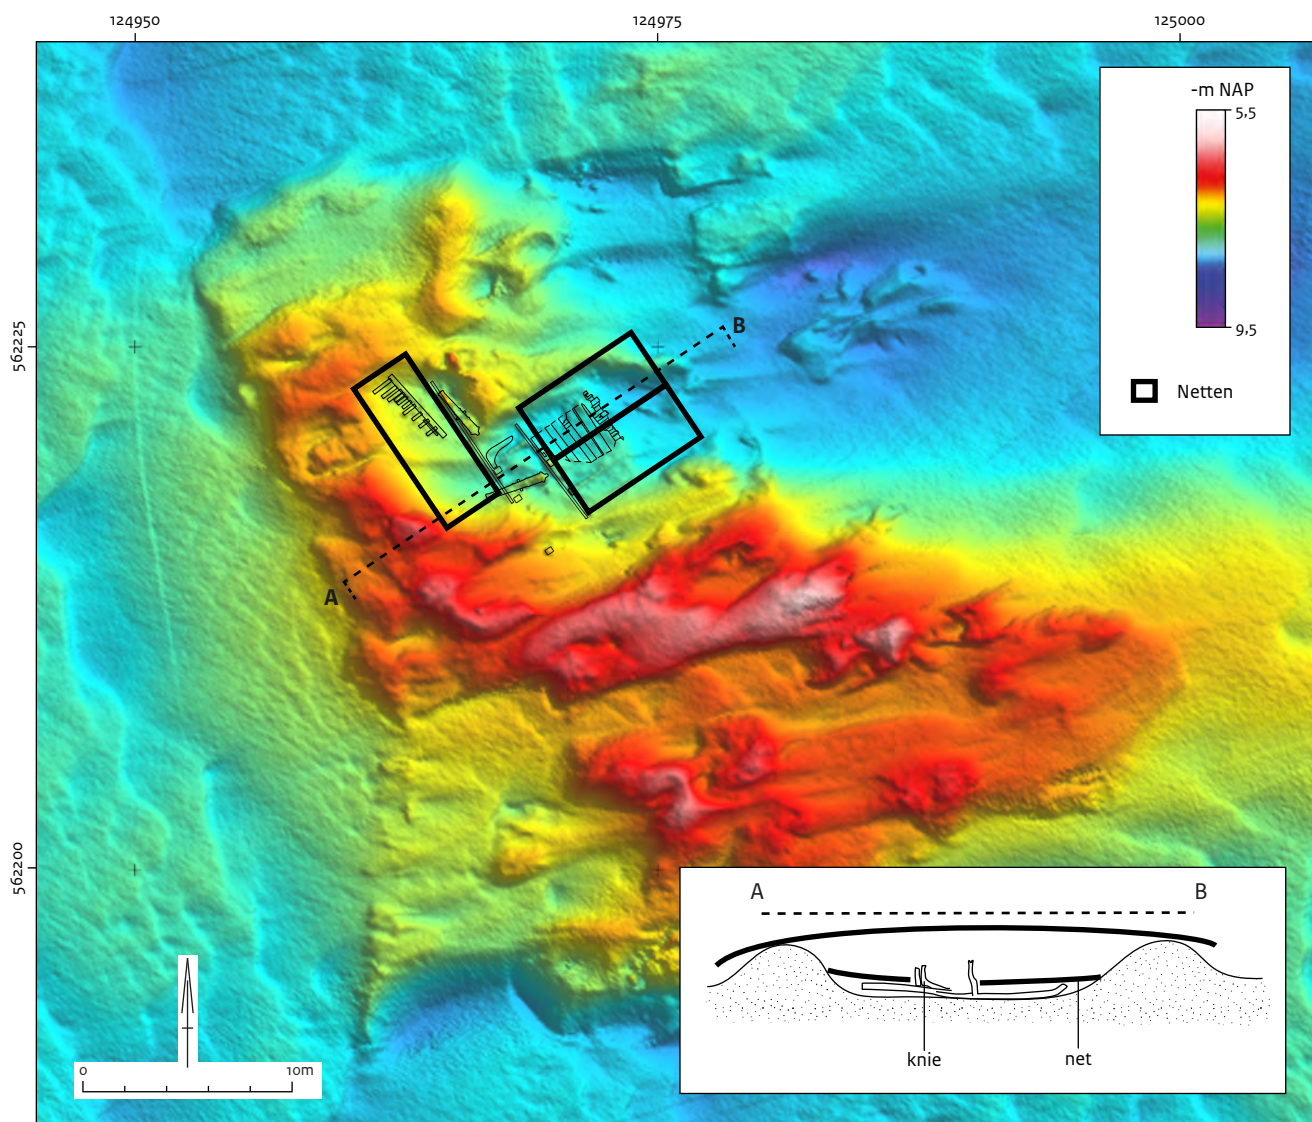
Dankzij de eerder geplaatste afdekkingen ligt over het grootste deel van de vindplaats een dikke laag zand. Op de plekken waar de beschadigingen zijn ontstaan, is deze ingevangen laag zand geheel weggespoeld. Hierdoor zijn hoogteverschillen tot meer dan 1 m ontstaan. Dit maakt het opnieuw afdekken een lastige klus. Als direct lange steigergaasnetten over de hele vindplaats zouden zijn geplaatst, moest een te groot hoogteverschil in het midden overbruggd

Afb. 70 Multibeam van de vindplaats BZN 10 uit 2020 met positie van de eerste steigergaasnetten die zijn aangebracht.

worden. Daarom is besloten om eerst met behulp van kleinere netten wat hoogte op te bouwen in het midden van de vindplaats (afb. 70). In gebied 1 is een net van 8 x 3 m gelegd, met een noord-zuidoriëntatie. Gebied 3 is afgedekt met twee netten steiger-gaas van in totaal 6,5 x 6 m. Omdat deze gazen in een depressie liggen, hebben ze in eerste instantie weinig zand gevangen. Daarom heeft men een aantal dagen gewacht, totdat er genoeg zand was ingevangen en er extra lagen overheen geplaatst konden worden.

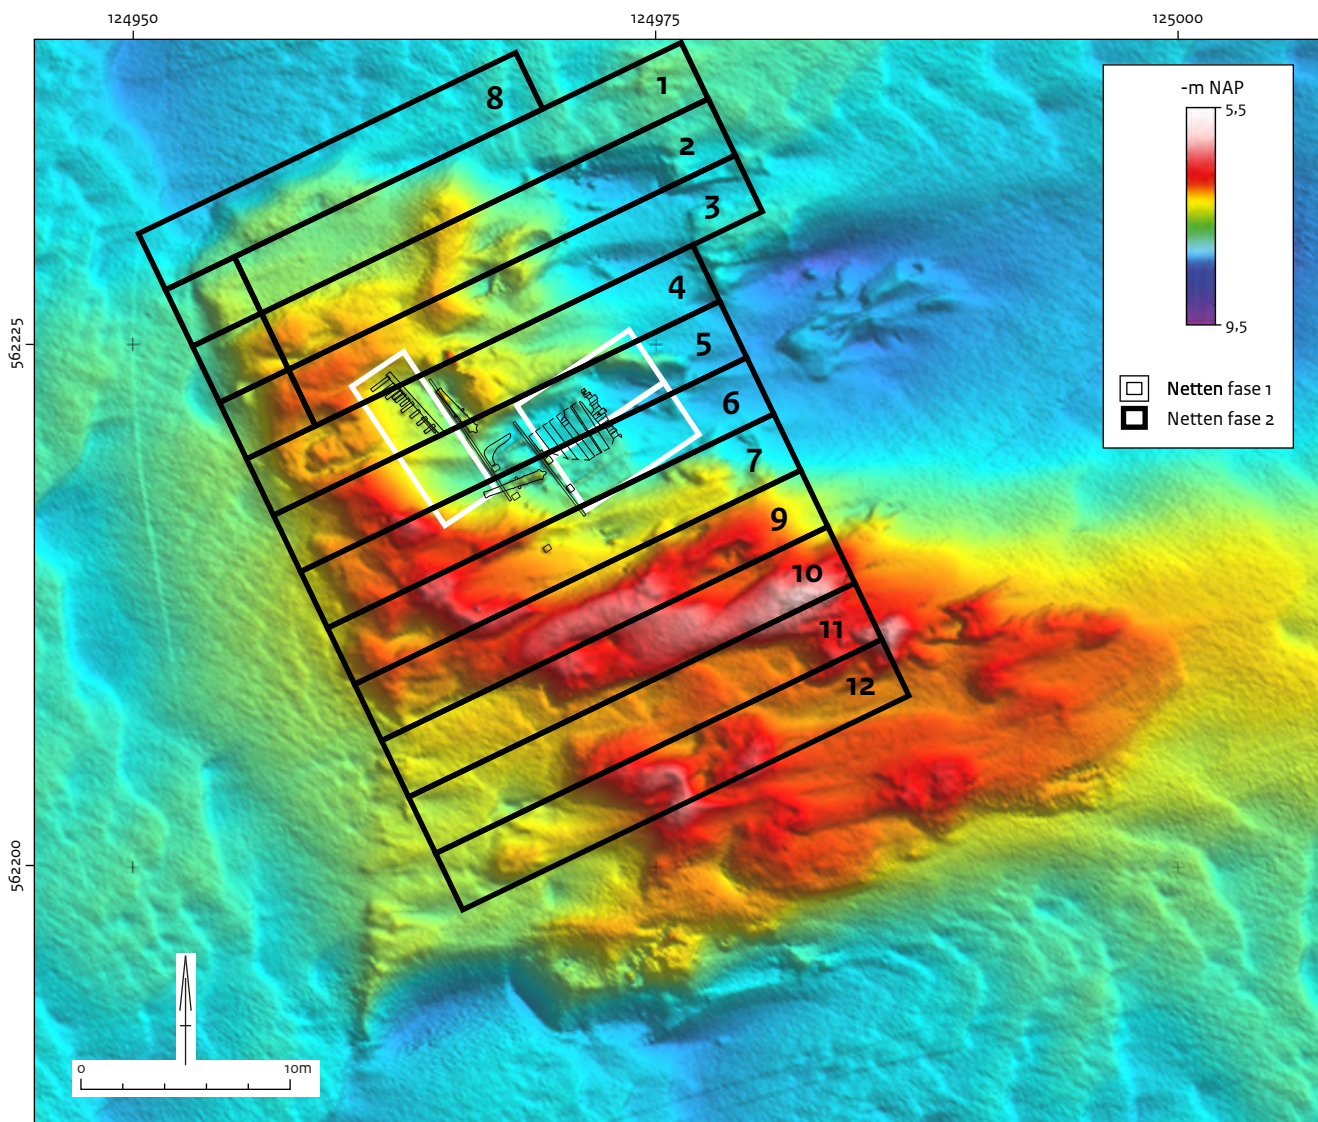
Afb. 71 Multibeam van de vindplaats BZN 10 uit 2020 met de totaal aangebrachte afdekking.

Vervolgens is men vanuit het noorden steiger-netten gaan aanleggen met een lengte van 25 m. Deze gazen liggen oost-west georiënteerd. In totaal zijn over de gehele vindplaats twaalf netten van 25 m lengte gelegd (12 x 3 m, afb. 71). Vanwege de sterke getijdenstroming is een enkele rij kettingen langs de randen niet zwaar genoeg gebleken om het steiger-gaas op zijn plek

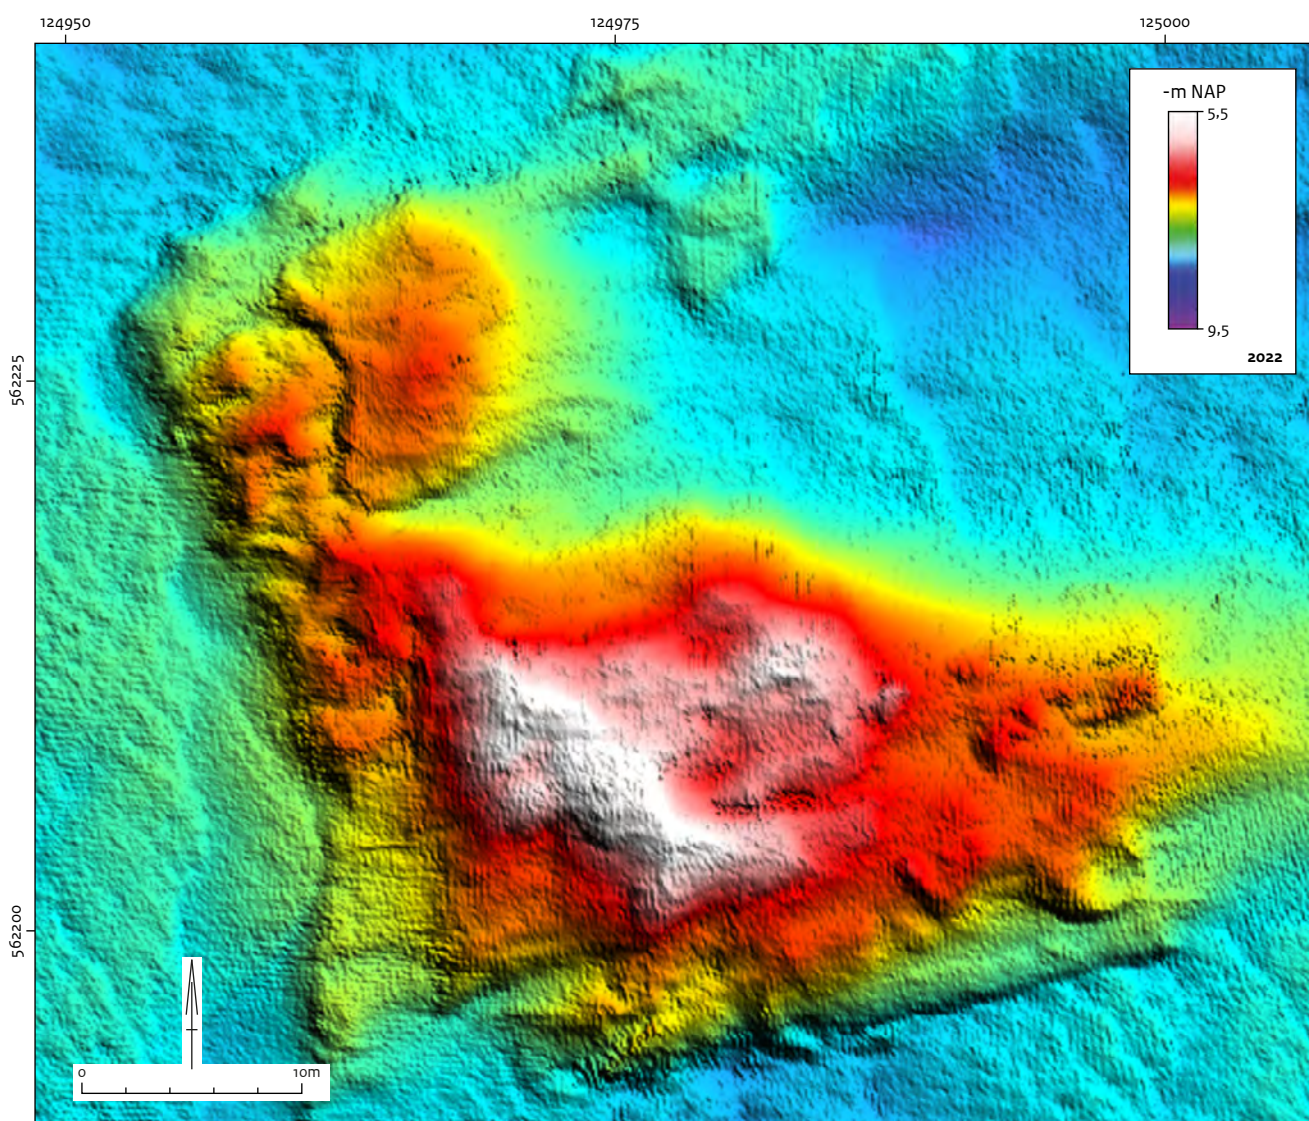
Na de nieuwe afdekactie in 2020 ligt de complete vindplaats weer onder het steiger-gaas. Hoewel er aan het einde van de campagne nog geen dikke laag sediment was opgebouwd, is

Afb. 72 Multibeam van de vindplaats BZN 10 uit 2022 (bron: Periplus Archeomare).

het scheepshout toch redelijk beschermd tegen natuurlijke erosie. Het vullen met zand dat door de stroming verplaatst wordt, stopt op het moment dat het steigergaasnet aan de buitenkant vol zit met dode algen en slib. Een langere werking als zandvanginstallatie is alleen mogelijk als de netten regelmatig schoon worden gehouden en het zand dat op het gaas is komen te liggen door het gaas wordt 'geklopt'. Op multibeamsonaropnamen van 2022 kan men zien dat gebied 1 en gebied 2 redelijk goed zijn afgedekt met zand (afb. 72). Hoewel op de opnamen uit 2022 geen structuren te zien zijn, ligt gebied 3 nog steeds een stuk lager dan de omliggende delen. Deze laagte in het wrak zorgt ervoor dat er stroomversnellingen en wervelingen ontstaan, waardoor een grotere kans bestaat dat andere delen sterker gaan eroderen. Geadviseerd wordt om de aangebrachte afdekking opnieuw te inspecteren en een nieuwe afdeklaag te leggen over gebied 3.

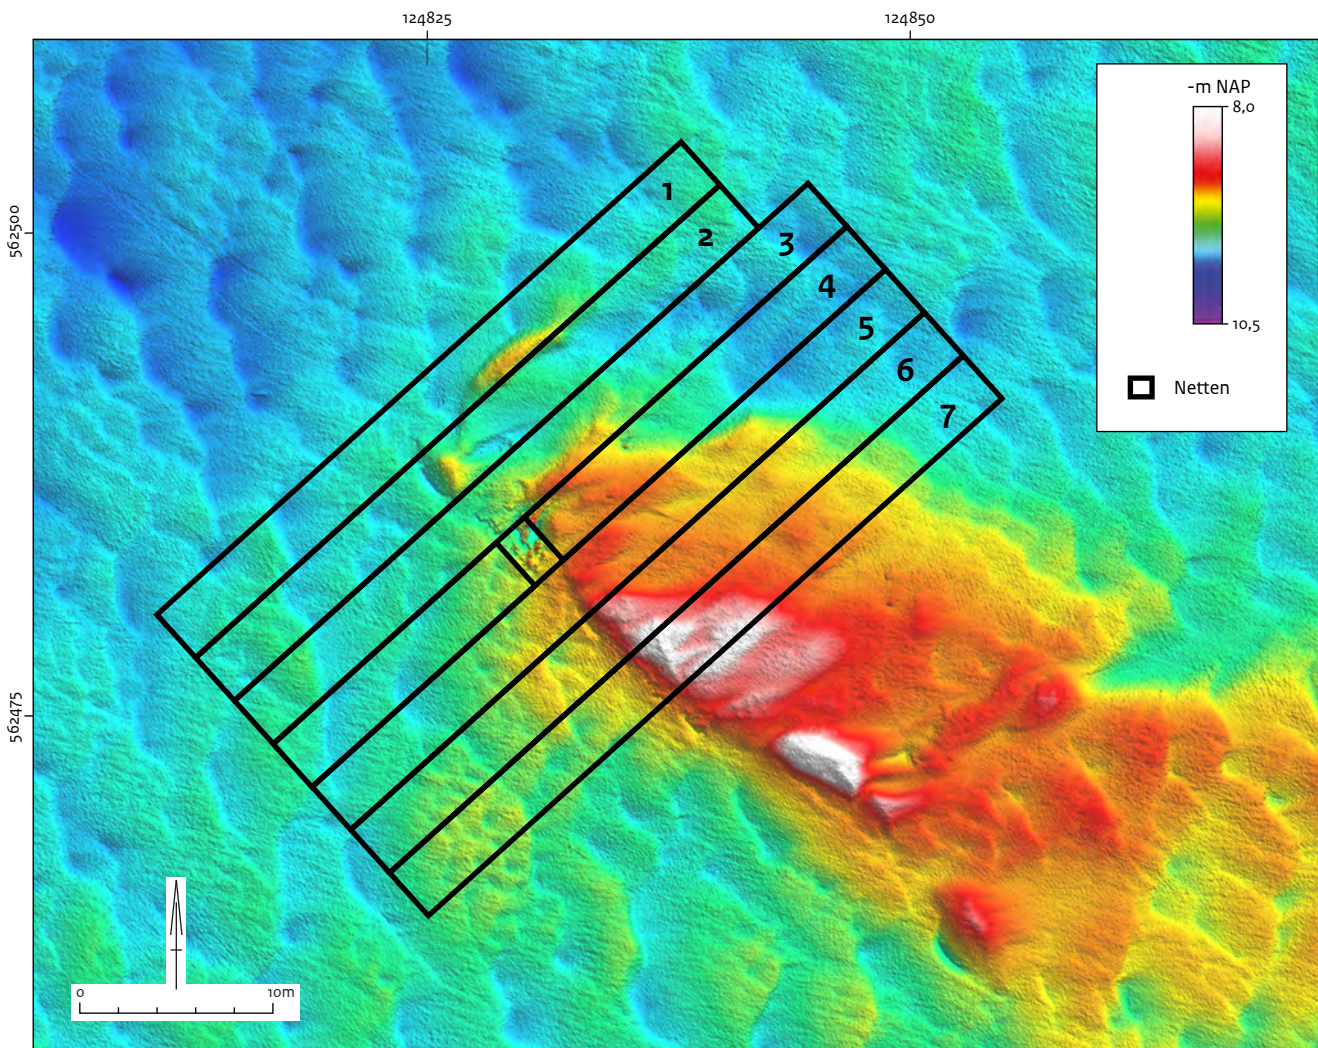
Afb. 73 Multibeam van de vindplaats BZN 17 uit 2020 met de aangebrachte afdekking.

aangetroffen. Het bevat nog veel scheepsbouw-kundige details. Vanwege de bedreigingen door paalworm, stroming en menselijk handelen is het meest kwetsbare deel in 2016 afgedekt met steigergaas.¹⁵² Monitoring van 2017 tot 2019 door zowel duikonderzoek als multibeamsonar wijst uit dat de vindplaats al langere tijd goed beschermd onder een afdekkende laag sediment en steigergaas ligt. Nieuwe hoge-resolutieopnamen met multibeamsonar in het voorjaar van 2020 tonen echter aan dat het noordwestelijke deel van de vindplaats aan het eroderen is.¹⁵³

de complete vindplaats te voorzien van een extra laag. Daardoor ligt op de zuidelijke helft nog steeds maar een enkele laag steigergaas. In totaal zijn zeven netten van 40 x 3 m (840 m²) afdekking geplaatst (afb. 73).
