Rapportage
Archeologische
Monumentenzorg

In zand gevangen II

*Verkenning, onderhoud en monitoring van
veertien scheepswrakken in de westelijke
Waddenzee in de periode 2018-2022*

Rapportage Archeologische Monumentenzorg 277

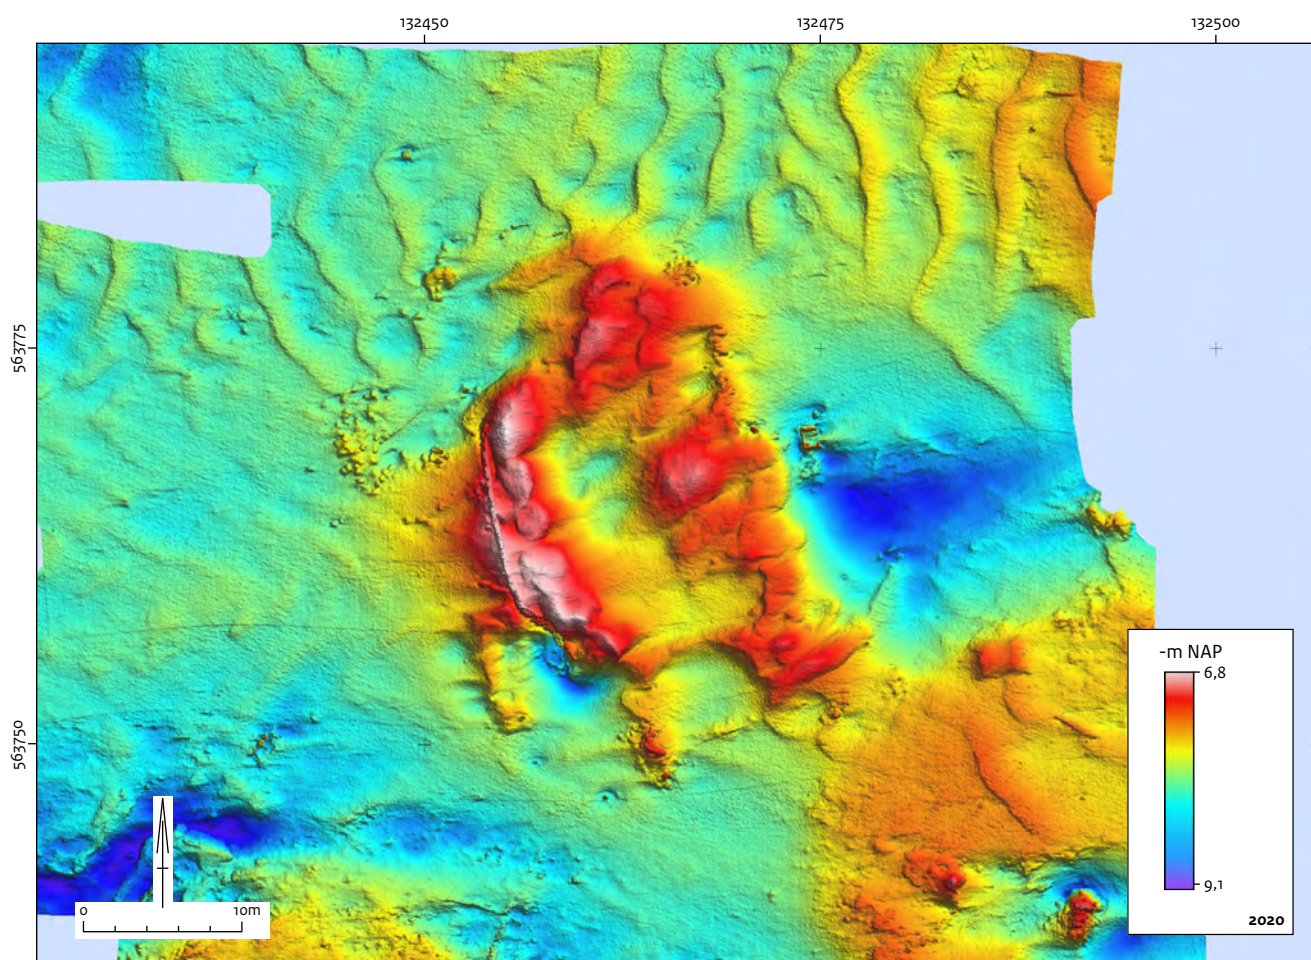
Afb. 74 Multibeam van de vindplaats Scheurrak SO1 uit 2020 (bron: Periplus Archeomare).

De duik op het scheepswrak SO1 was de laatste actie van 2020. Er is één tij gedoken. Over het algemeen ligt de vindplaats nog goed beschermd onder de steigergaasnetten. In grote lijnen zijn er twee hogere delen ontstaan die in de lengterichting van de scheepsconstructie lopen. Daartussen (op de plek waar het vlak van het schip ligt) is minder zand ingevangen (afb. 74). De afdekking is ook daar nog helemaal intact. In de zuidwestelijke hoek van de vindplaats werkt de afdekking echter niet naar behoren. Zowel op de multibeam als onderwater is hier een slijpgeul zichtbaar. Hier is de mobiele

zandlaag tot op de harde kleiondergrond weggespoeld. Waarschijnlijk is dit het gevolg van een rij zandzakken die ten westen hiervan ligt.¹⁵⁴ Het vermoeden is dat door deze rij het water versnelt en daardoor sediment wegspoelt onder het wrak. In het zuidoosten naast de afdekking liggen een zware houten balk en een lange plank, beide duidelijk scheepshout. De balk is zwaar aangetast en is 35 tot 40 cm breed. Naast verschillende corrosiesporen zat op deze balk ook een meetspijker zonder label. Het is niet duidelijk of deze onderdelen van het wrak SO1 zijn of dat ze zijn ingespoeld van een andere vindplaats.
