Les travaux de reconstruction du môle de Zeebrugge.

J. LAGROU,

L. DESCANS,

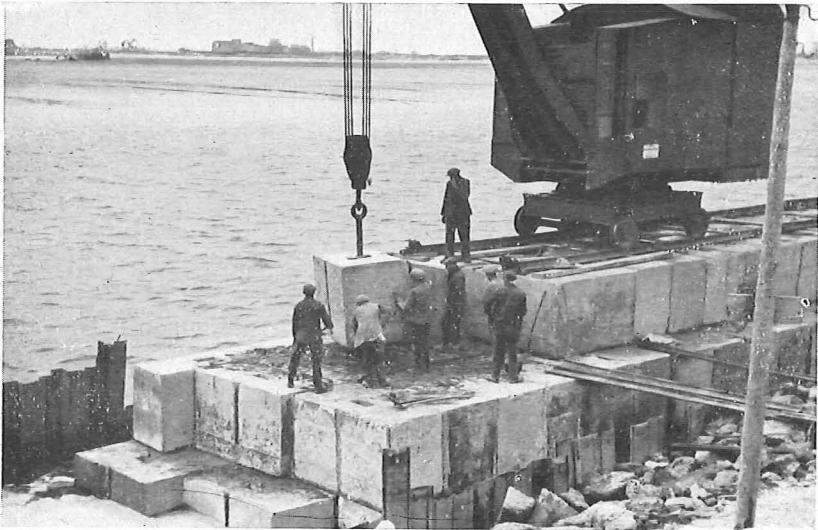
Photo 8.

Pose des blocs de 11 tonnes à la grue.

Plaatsen van de blokken van 11 ton met behulp van een kraan.

Des grues ou des portiques roulants reprenaient les blocs suffisamment durcis et les chargeaient sur des plates-formes qu'une locomotive amenait au chantier du mur. Là (fig. 7 et photo n° 8 sur la pl. hors-texte), les blocs étaient repris par une grue circulant sur la partie déjà construite du mur et déposés à leur emplacement.

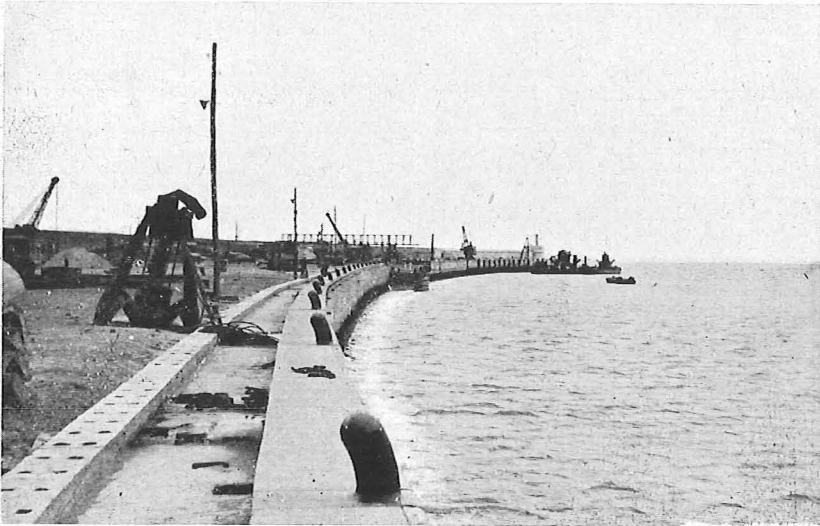
Photo 11.

Partie de mur achevée.

Afgewerkt muurovak.

a été coulé entre coffrages en bois doublés de tôles; le mur construit de la manière usuelle par tronçons de 15 mètres de longueur. La photo n° 11, sur la planche hors-texte, donne une vue du mur achevé jusqu'à la tablette inclusivement.

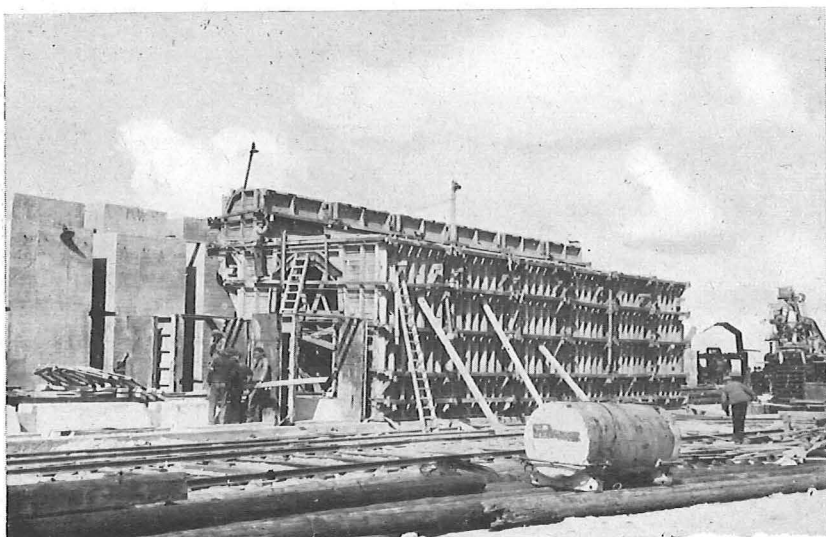
Photo 12.

Fabrication des blocs de 62 tonnes.
Vervaardigen van de blokken van 62 ton.

La photo 12, sur la planche hors-texte, montre le chantier de fabrication à l'extrémité du môle, près de l'origine du pier. La photo 13 est une vue rapprochée du chariot de levage lors de la descente d'un bloc à son em-

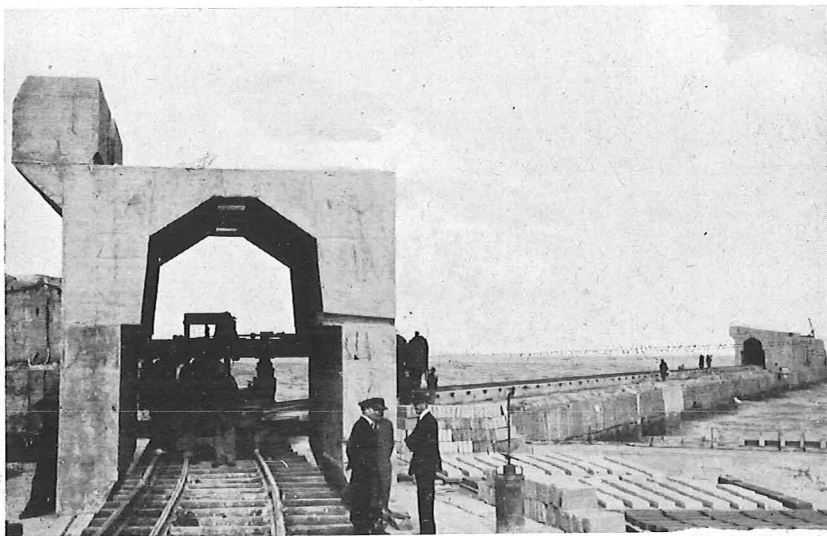
Photo 14.

Préparatifs de départ d'un bloc vers le pier.
Vorbereidselen tot het overbrengen van een blok naar de pier.

Suivant un projet étudié et réalisé avec le plus grand succès par la Société Belge des Bétons, on utilisa des blocs évidés de 62 tonnes, que représentent notamment la photo n° 14, sur la planche hors-texte, et la figure 9 (partie marquée 2 de la coupe transversale). Chaque bloc mesure 2,50 m. de longueur.

placement dans le pier. La photo 14 représente deux blocs successifs dont le plus éloigné pose sur le chariot et va être conduit sur le pier pour rejoindre les blocs déjà posés, visibles à l'arrière-plan. La photo 15, sur la planche hors-texte, montre l'entrée du tunnel formé par les premiers blocs en place. La photo 16 permet de se rendre compte de la régularité du parement extérieur réalisé; un échafaudage volant porte les ouvriers chargés du rejointoiment.

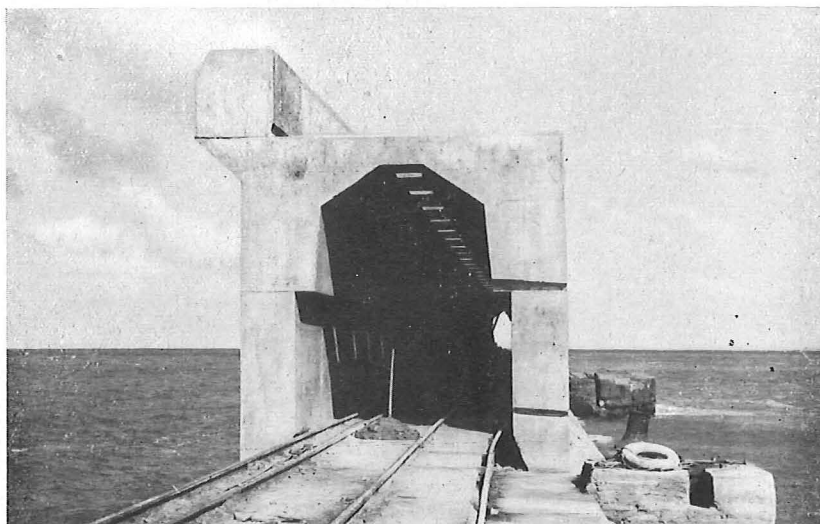
Photo 15.

Blocs en place sur le pier.

Ter plaatse gebrachte blokken op de pier.

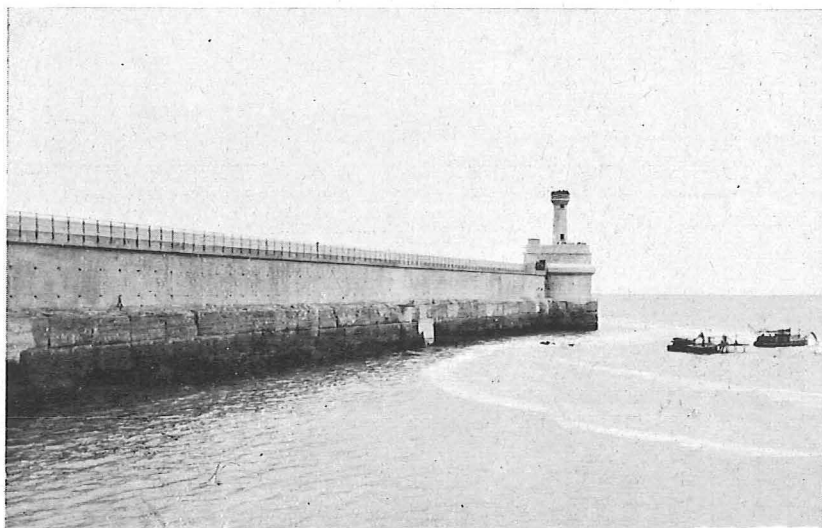
Photo 18.

Pier et phare restaurés.

Herstelde pier en vuurtoren.

La photo 17 montre le phare en cours de construction; la photo 18, sur la planche hors-texte, montre l'ouvrage terminé. L'appareil optique fait, seul, encore défaut; il sera livré et monté à bref délai.

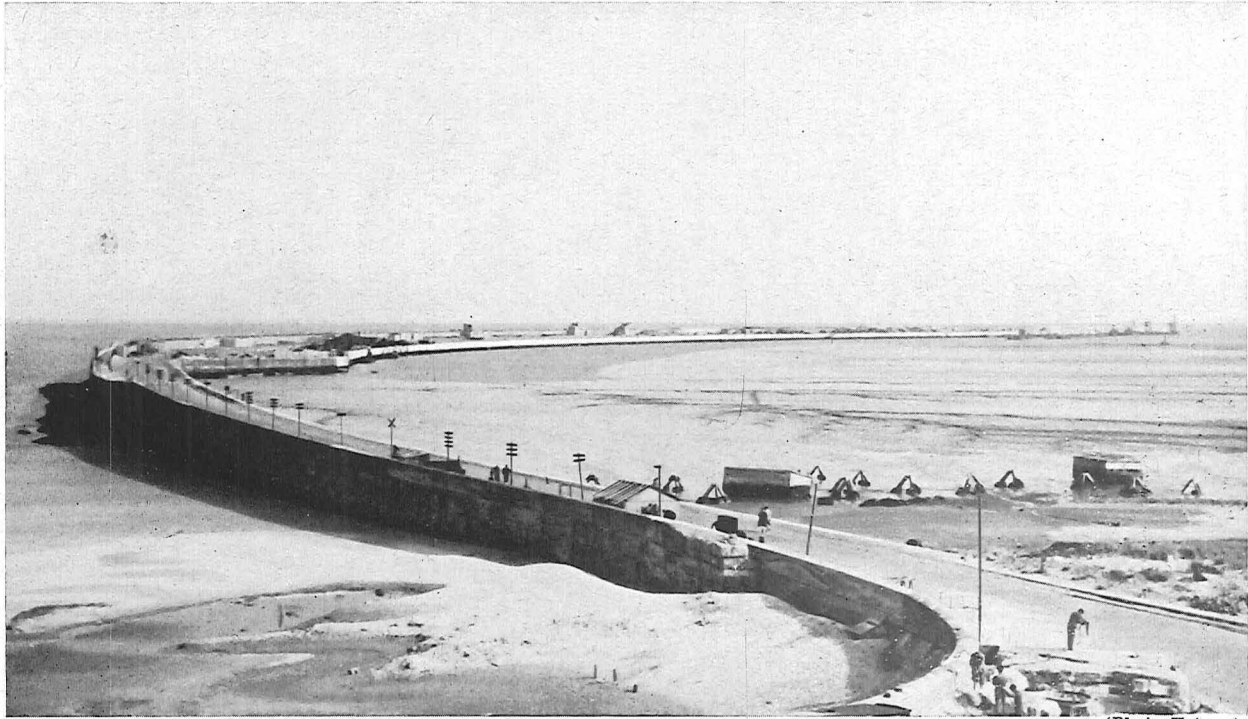
Photo 19.

Vue générale du môle restauré.

Algemeen zicht van den herstelden havendam.

La description ci-dessus donne une idée de l'importance des travaux de reconstruction du môle de Zeebrugge. La photo 19, sur la planche hors-texte, donne une vue générale du môle restauré. Aux chiffres déjà cités, ajoutons que le cube total de béton mis en œuvre pour l'ensemble de l'ouvrage a été de 40.000 m³ environ et que les dépenses se sont élevées à près de 120 millions de francs. Commencés en janvier 1945, les travaux étaient pratiquement terminés le 1^{er} mai 1946, à l'exception de quelques dernières opérations de nettoyage du terre-plein et de la pose de quelques pièces de l'équipement du mur.

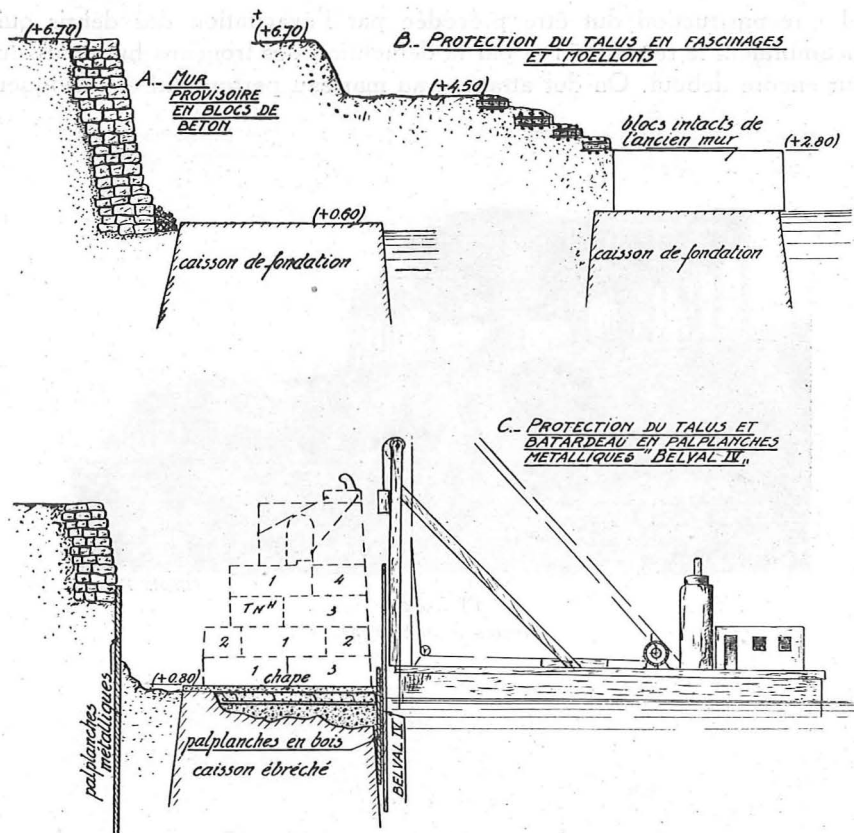
Fig. 4.
Protection des talus vers la rade.

Une partie des terres du terre-plein avait coulé à la mer. Les talus de sable ainsi formés s'aplatissaient et s'étendaient chaque jour, érodés par les courants et la houle de la rade.

Les talus de sable du terre-plein vers la rade durent être protégés contre l'attaque des eaux et aménagés en vue des travaux; une banquette horizontale fut établie, à proximité du mur, pour le mettre dans le rayon d'action des grues et d'autres engins (fig. 4). En certains endroits, un

mur en blocs de démolition, avec pied protégé par quelques fascines fut suffisant. Ailleurs, des banquettes de fascinage lestées de moellons donnèrent satisfaction. Le plus souvent, un rideau de palplanches métalliques surmonté d'un muret en blocs ou morceaux de béton dut être battu, péniblement, au travers des débris inconnus qui encombraient le sous-sol, recouverts par le sable qui avait coulé du terre-plein (photo n° 5). Les palplanches ont constitué, en même temps, les éléments-arrière des batardeaux qui ont dû être établis pour la réparation des brèches dans les caissons.

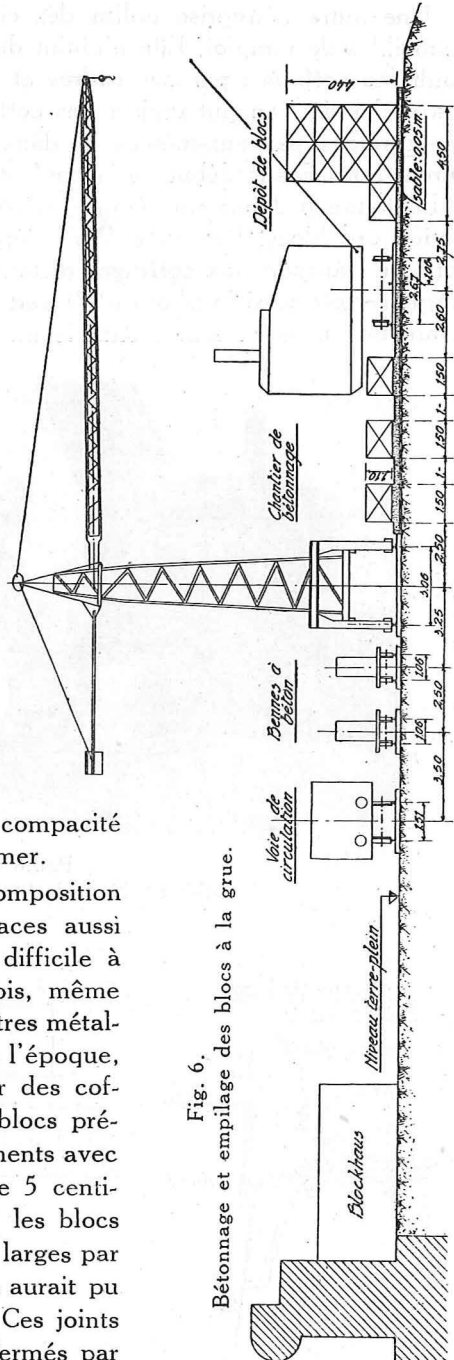
Fig. 6.
Bétonnage et empilage des blocs à la grue.

Les blocs entrant dans la composition d'un mur doivent avoir des surfaces aussi planes que possible, ce qui est difficile à réaliser avec des coffrages en bois, même raidis par des tendeurs ou des poutres métalliques. Par suite des difficultés de l'époque, une des entreprises dut employer des coffrages en bois. Les surfaces des blocs présentaient couramment des bombements avec des flèches atteignant 3 ou même 5 centimètres. Posés l'un contre l'autre, les blocs laissaient entre eux des joints trop larges par lesquels l'eau houleuse de la rade aurait pu sucer le sable du remblai arrière. Ces joints transversaux trop larges ont été fermés par

des clés de béton réunissant deux blocs contigus et par un bon rejointoiement du parement arrière.

La figure 6 donne une coupe transversale dans un chantier de fabrication des blocs. Une grue Wolf déplace les bennes à béton de leurs loris de transport aux coffrages métalliques. Une grue roulante, de type normal (voir aussi la photo n° 7) sert à empiler les blocs, si nécessaire, avant leur mise en œuvre dans le mur.

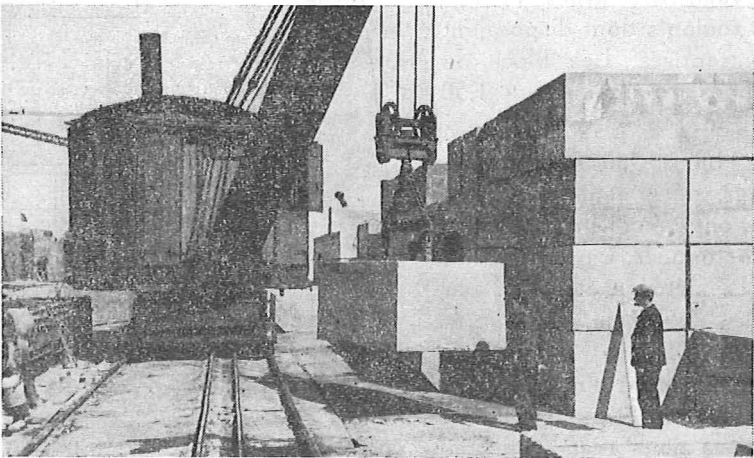
Photo 7.

Mise en dépôt de blocs de 11 tonnes.

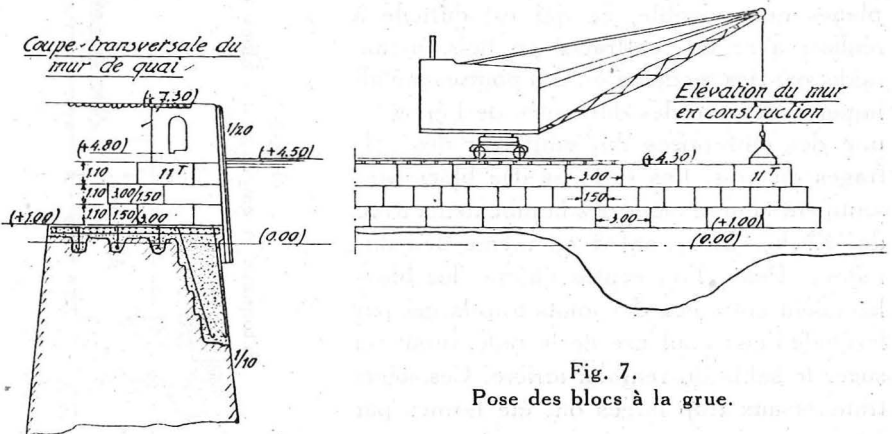
Fig. 7.

Pose des blocs à la grue.

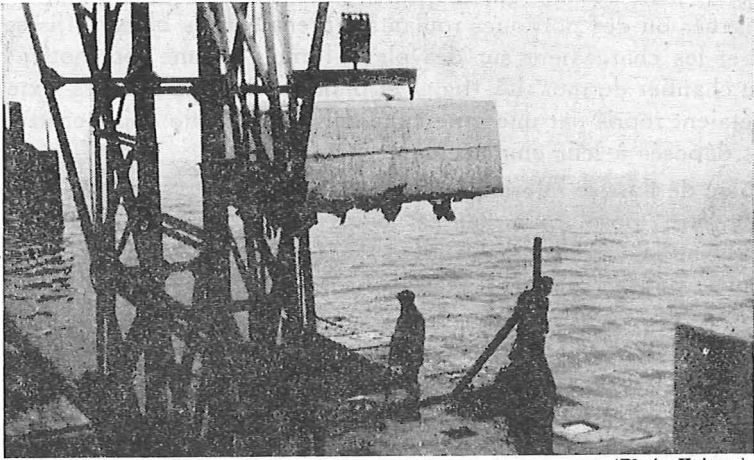
Photo 9.

Pose de blocs au pont roulant.

L'entreprise qui appliqua ce procédé à sa section dut malheureusement attendre pendant plusieurs mois la livraison et le montage du pont roulant. Le retard qui en résulta pour elle, à une certaine époque, par rapport à ses voisins, fut assez rapidement comblé après la mise en service du pont roulant.

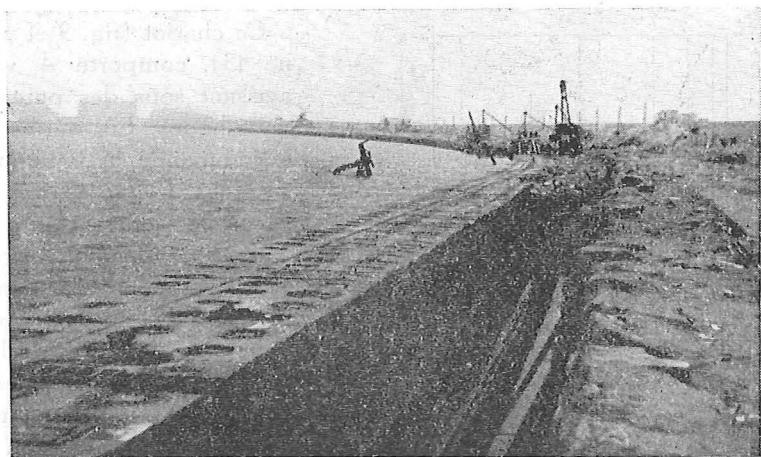
Photo 10.

Partie de mur terminée jusqu'au sommet des blocs.

La photo n° 10 montre une partie de mur achevée jusqu'au niveau supérieur des blocs. Les ouvertures qui se dessinent sur la photo sont les creux ménagés pour loger les barres d'acier courbes, noyées dans le bloc, que saisissaient les crochets des grues pour les diverses maintenances. Sur un des chantiers, ces barres d'accrochage ont été supprimées. Le levage se faisait par le procédé usuel, et moins coûteux, de boulons verticaux, récupérables, à tête rectangulaire, descendant dans des cheminées verticales et attrapant le bloc par sa base.

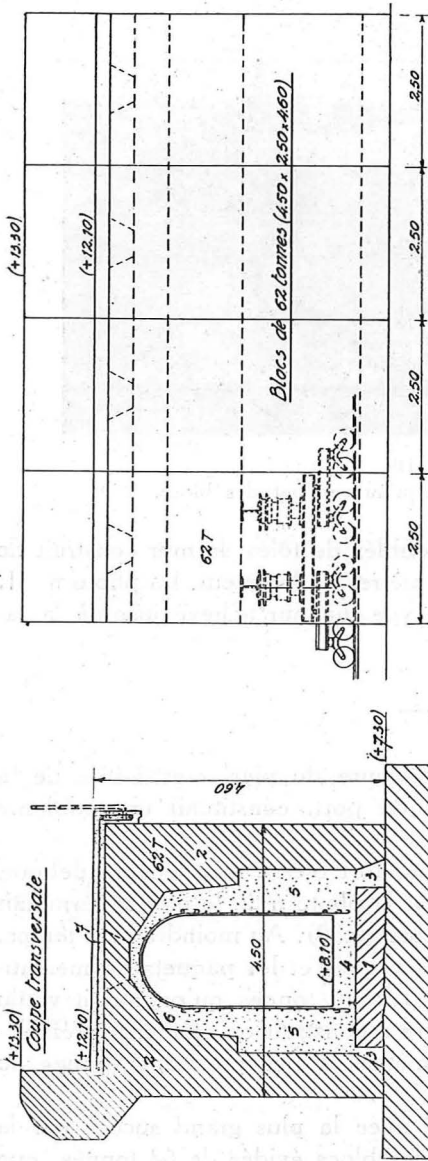
Fig. 9.
Blocs de 62 tonnes pour la reconstruction du pier.

Après démolition du dernier tronçon, fort blessé mais encore debout, de l'ancienne superstructure, visible sur la photo n° 2, le pier se terminait par une plate-forme horizontale à la cote (7,30). Au moindre gros temps, cette plate-forme était balayée par les vagues et les paquets de mer auraient emporté vers la rade les blocs de 10 tonnes qu'on aurait voulu poser à cet endroit. Le pier devait être reconstruit en éléments préfabriqués, capables de résister par eux-mêmes à des pressions venues du large, de l'ordre de 2.000 kgr. par m².

Le profil extérieur du bloc correspond à celui de la jetée à construire. L'intérieur est évidé assez largement pour permettre le passage d'une locomotive de chantier et l'introduction d'un chariot spécialement aménagé pour le transport du bloc.

Ce chariot (fig. 9 et photo n° 13) comporte 4 vérins agissant sous des poutrelles métalliques. Les vérins sont à commande hydraulique et à blocage par écrou. Les poutrelles soulevées par leur action viennent prendre le bloc sous deux épaulements ménagés à l'intérieur, le lèvent et le dégagent de l'aire de bétonnage. Une loco de chantier s'attelle au chariot et le transporte avec son bloc sur le pier jusqu'à l'amener au contact du dernier bloc déjà posé. En lâchant les vérins, on dépose le bloc sur la plate-forme, préparée et nivelée du pier, les deux jambes verticales se posant de part et d'autre de la plate-forme en béton (1 — fig. 9) construite à l'avance pour le support des voies.

Dès la pose des blocs, les massifs de béton marqués 3 et 4 à la figure 9 ont été exécutés de manière à caler les jambes verticales du bloc contre le massif 1 et à établir le radier, armé, du massif intérieur définitif. Pour les piédroits (massif 5) et la voûte (marquée 6), le béton a été amené par la plate-forme du dessus du pier et déversé sur les coffrages par les ouvertures ménagées à la partie supérieure de chaque bloc évidé. Un revêtement faiblement armé (7) a terminé le parachèvement du pier.

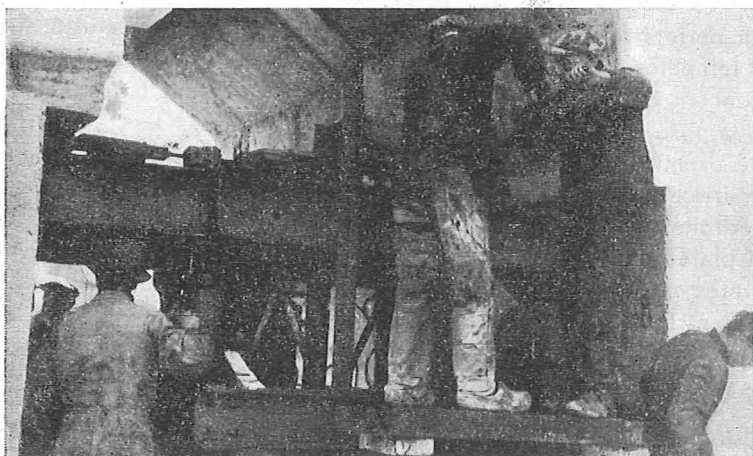
Photo 13.

Chariot de transport des blocs de 62 tonnes.

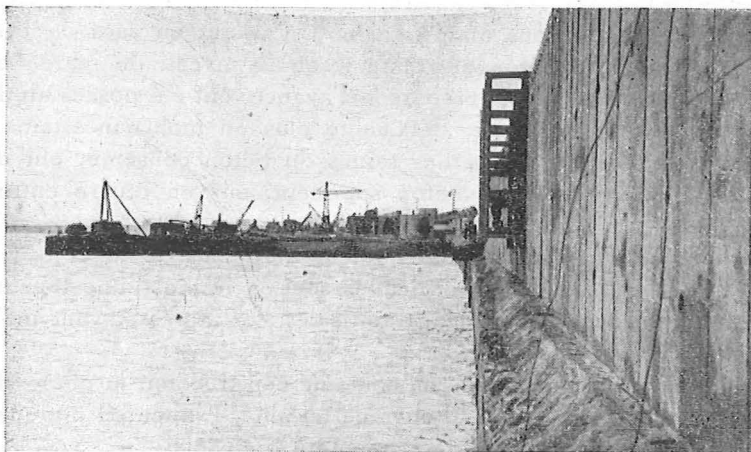
Photo 16.

Rejointoiment du parement du pier.

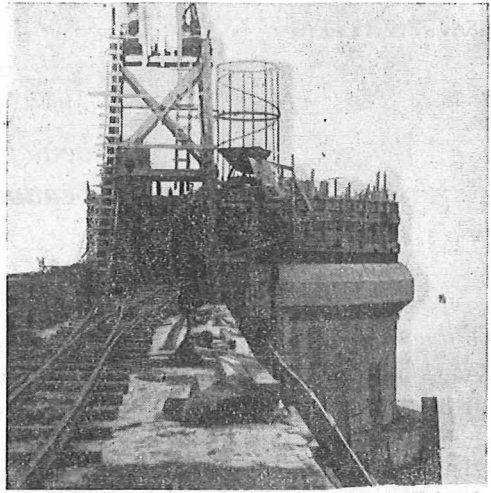
Photo 17.
Reconstruction du phare.

Le phare, à l'extrémité du pier, avait entièrement disparu et, comme le montre la figure 10, son massif de fondation possédait une brèche im-
