# Het wrak van de Belgica

Tomas Termote en Nicolas Mouchart

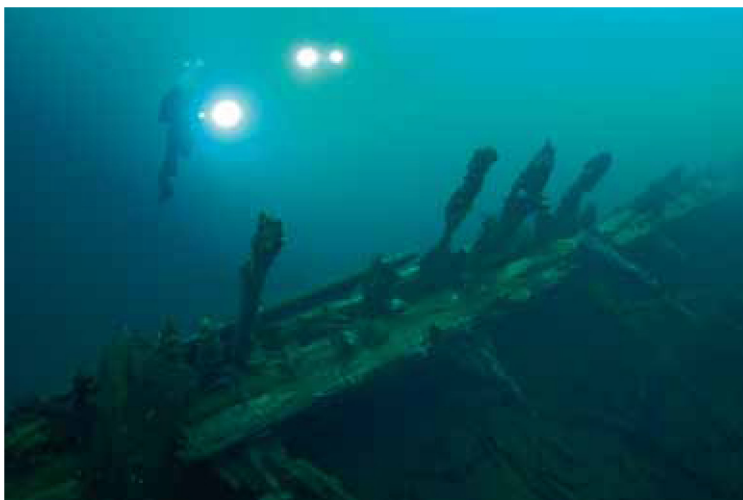
Duikers verkennen de stuurboordzijde van de *Belgica*  
(foto N. Mouchart)

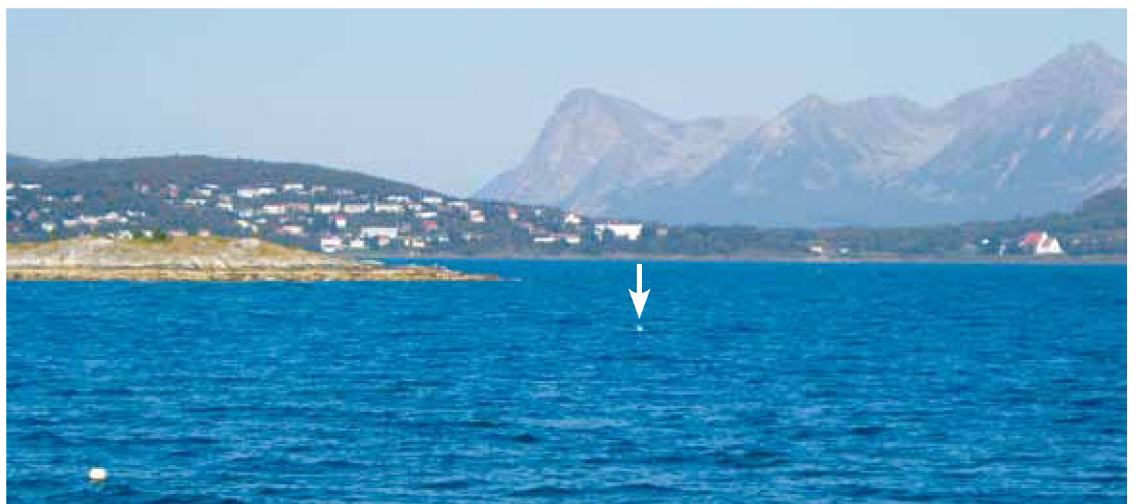
De baai van Brurvik. De centrale witte boei markeert de plaats van het wrak  
(foto T. Termote)

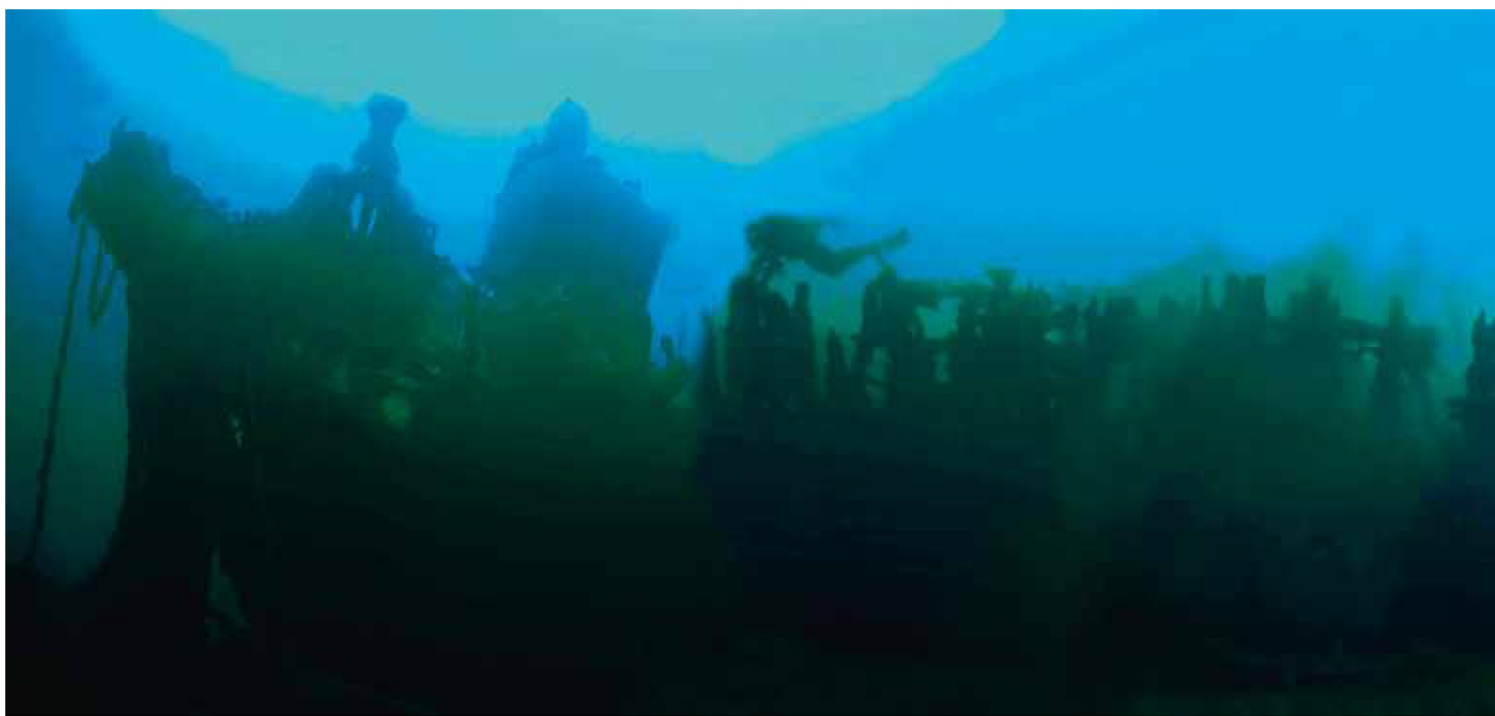
Bovenaanzicht en profielzicht van het volledige wrak van de Belgica. Montage van verschillende foto's  
(foto N. Mouchart)

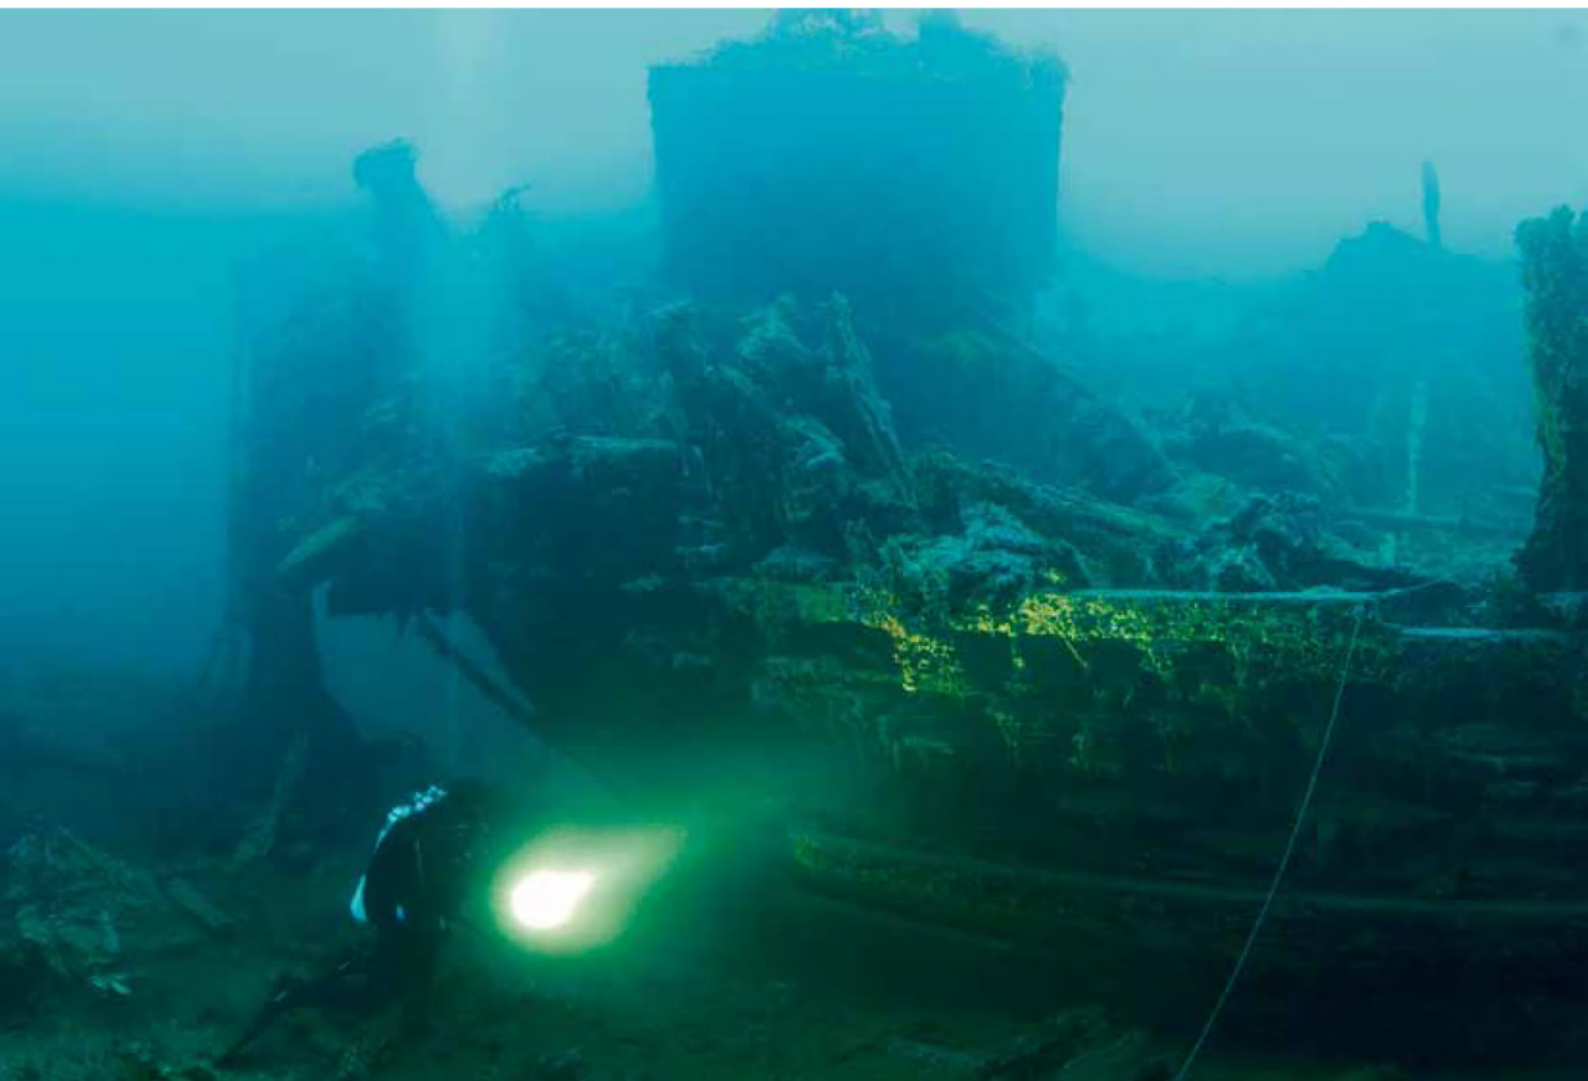
Een duiker verkent de voorzijde van de Belgica. Bovenaan is de vierkante behuizing van de stoomketel nog goed te herkennen  
(foto E. Dürsselen)

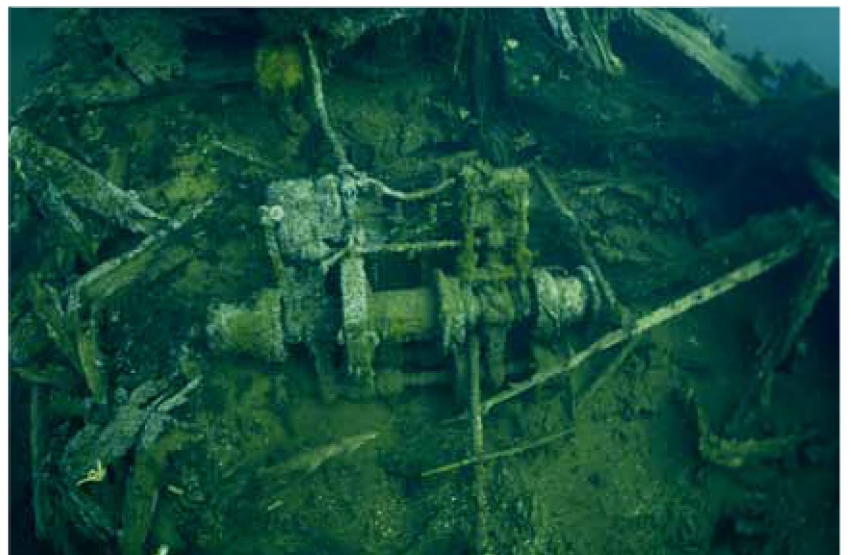
de spanten van de romp aan beide zijden liggen verschillende blokken kolen. Het gaat om stukken van kleine tot middelgrote afmetingen (0,05 tot 0,2 m). Vlak achter de kajuit, voor de stoomketel, bevindt er zich een cargolier, dat voor een deel onder het vroegere dekniveau is gezakt. De lengte is ongeveer 2,5 m en de breedte 1 m. Aan beide zijden van het wrak steken hardhouten spanten uit.

De ingezakte cargolier, midscheeps op het wrak  
(foto N. Mouchant)

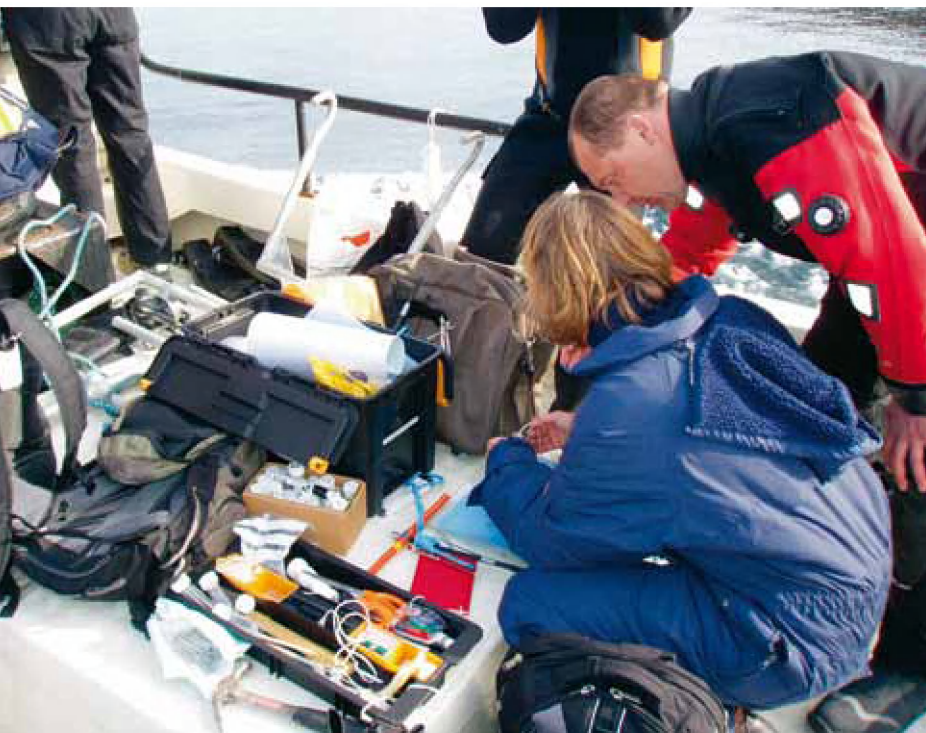
Kristiane Straetkvern maakt de pilodyn klaar voor gebruik  
(foto T. Termote)

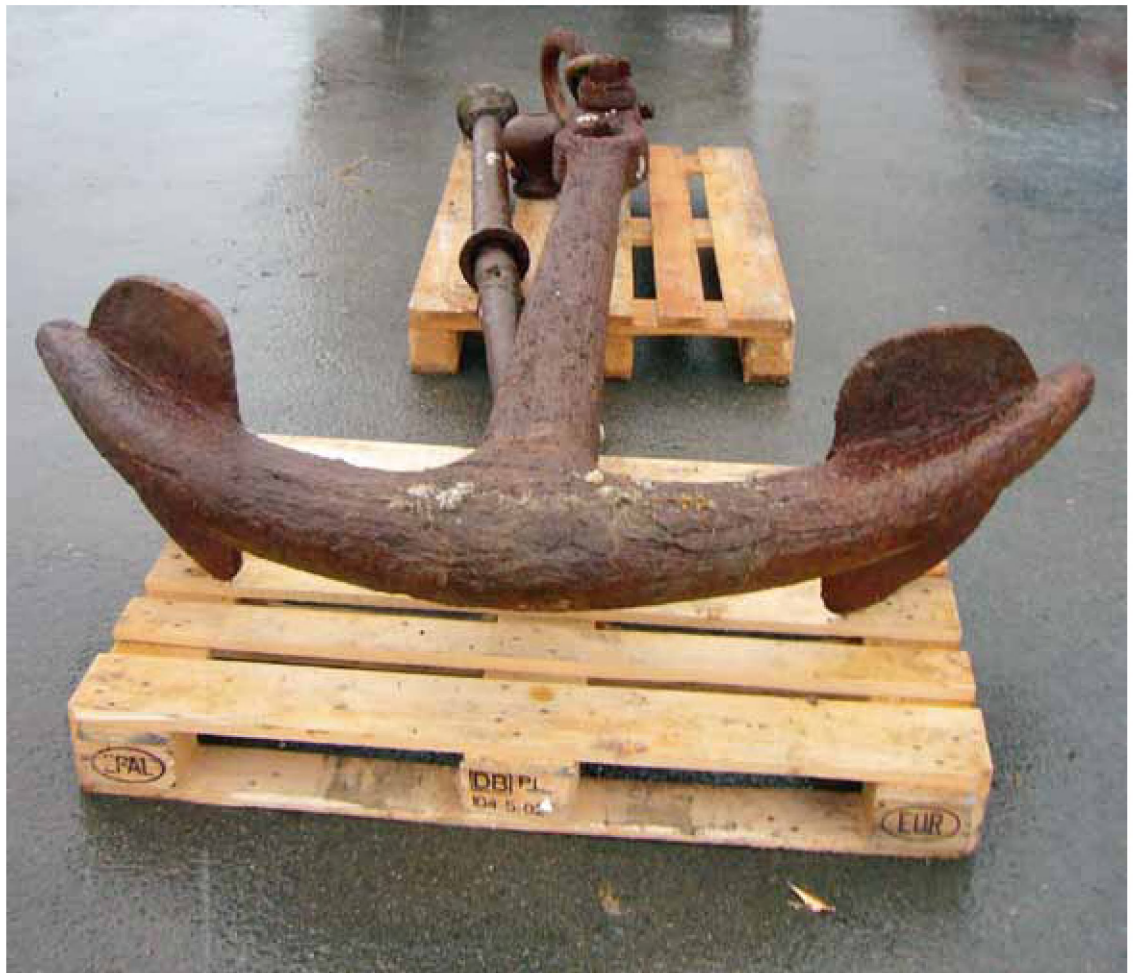
Een van de oorspronkelijke ankers van de Belgica, geschonken door de *Harstad Dykkerklub* aan het Belgica genootschap (foto E. Horsevik)
