Rapportage
Archeologische
Monumentenzorg

262

Vergaan maar niet verdwenen

*Verkennd onderzoek naar scheepswrakken BZN 19 en
BZN 20 in de Waddenzee (Gemeente Texel)*

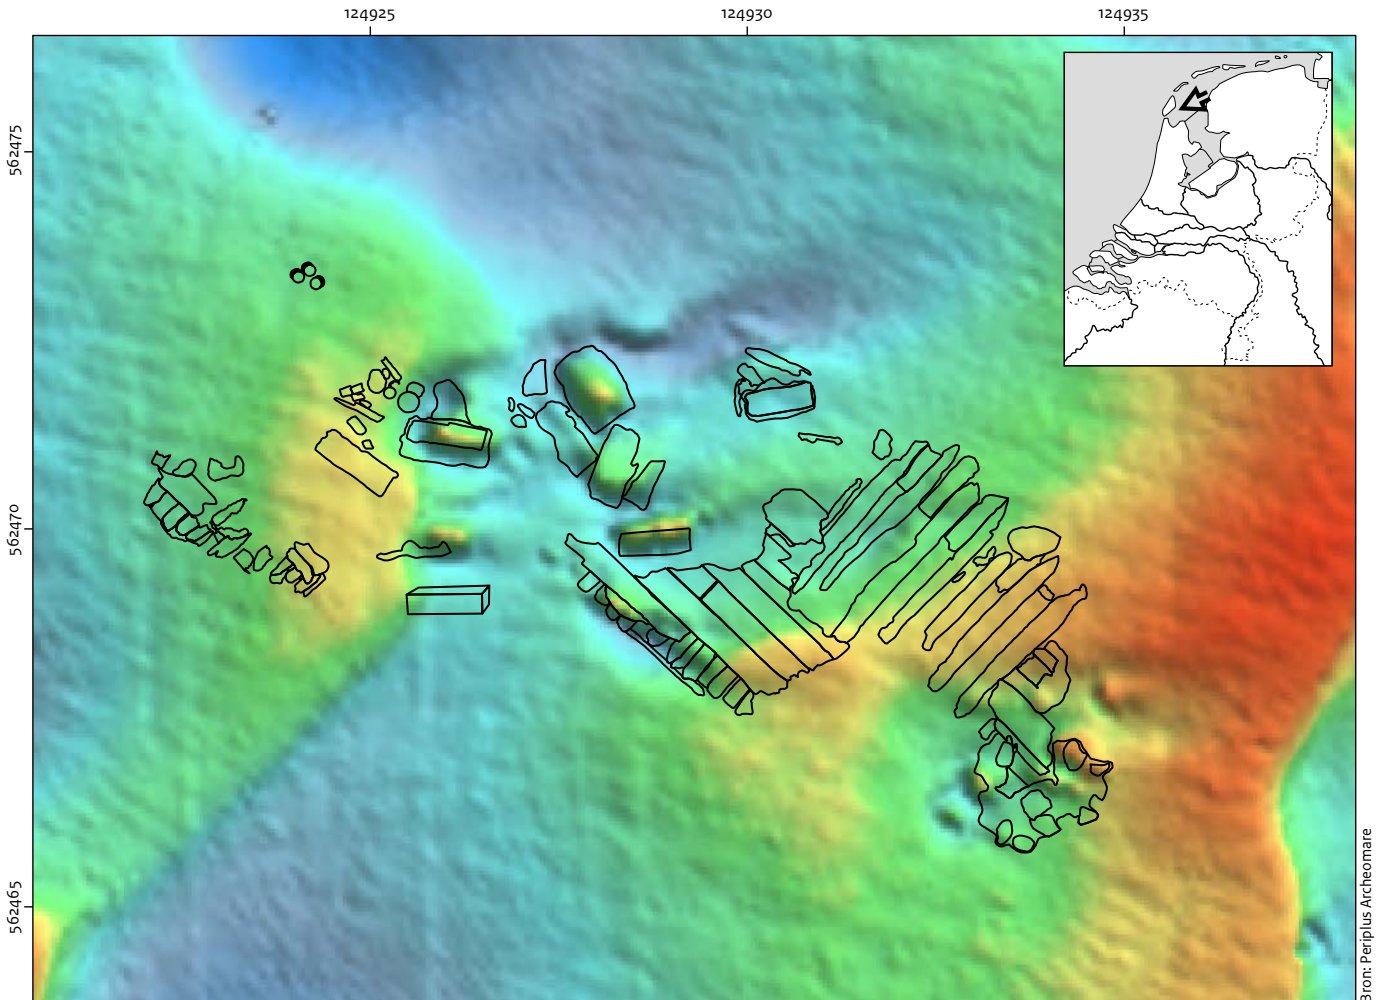
Afb. 5 Plattegrond van BZN 19 gepositioneerd op een multibeam opname van de vindplaats (bron: Periplus Archeomare).

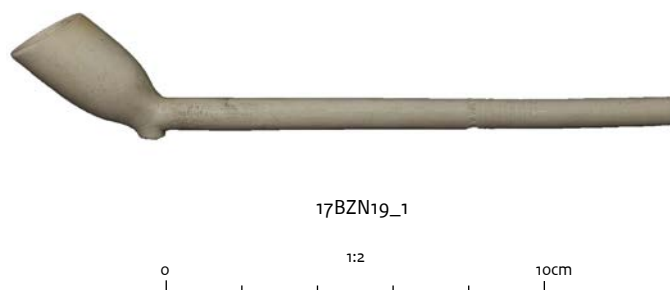
Op het wrak (in de mobiele zandlaag) is een fragment van een klei pijp gevonden. De ketel is van het plompe trechtervormige model en heeft een relatief dunne steel (afb. 8). De buitenrand van de ketel is voorzien van een viltradering en ook een gedeelte van de steel is gedecoreerd met een radering.⁴⁹ Het hielmerk is een springend hert. Dit merk is tussen 1655 en 1775 in Gouda gebruikt.⁵⁰ De pijp dateert op basis van de vorm van de ketel uit de periode 1700-1715.⁵¹ Pijpenkoppen worden vrij veel gevonden op de wraklocaties van het Rijksmonument Burgzand Noord. De meeste hiervan zijn door de stroming bij andere wrakken weggespoeld en bij wrakken in de buurt beland. Een voorbeeld hiervan zijn pijpen met EB-stempel uit de wrakken BZN 2 en BZN 15, die terug te vinden zijn op veel naburige vindplaatsen.⁵² De daterende waarde van de pijpenkop voor wrak BZN 19 is daarom twijfelachtig.

Afb. 8 Pijpenkop gevonden op het wrak van BZN 19 (vnr. BZN19-1).

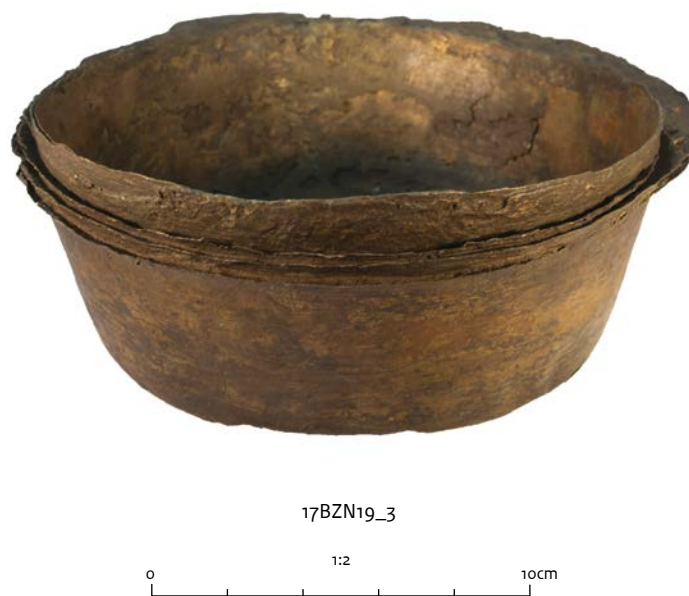
Deze vondst bestaat uit een stapel van vijf in elkaar geplaatste latoenkoperen/messing schalen of pannen (afb. 9).⁵⁵ Ze hebben hun vorm gekregen door het forceren van het metaal. De schalen/pannen hebben een diameter van 19,8 cm. De stapel is 10,2 cm hoog.

Afb. 9 Messing schalen uit het wrak BZN 19 (vnr. BZN 19-3).

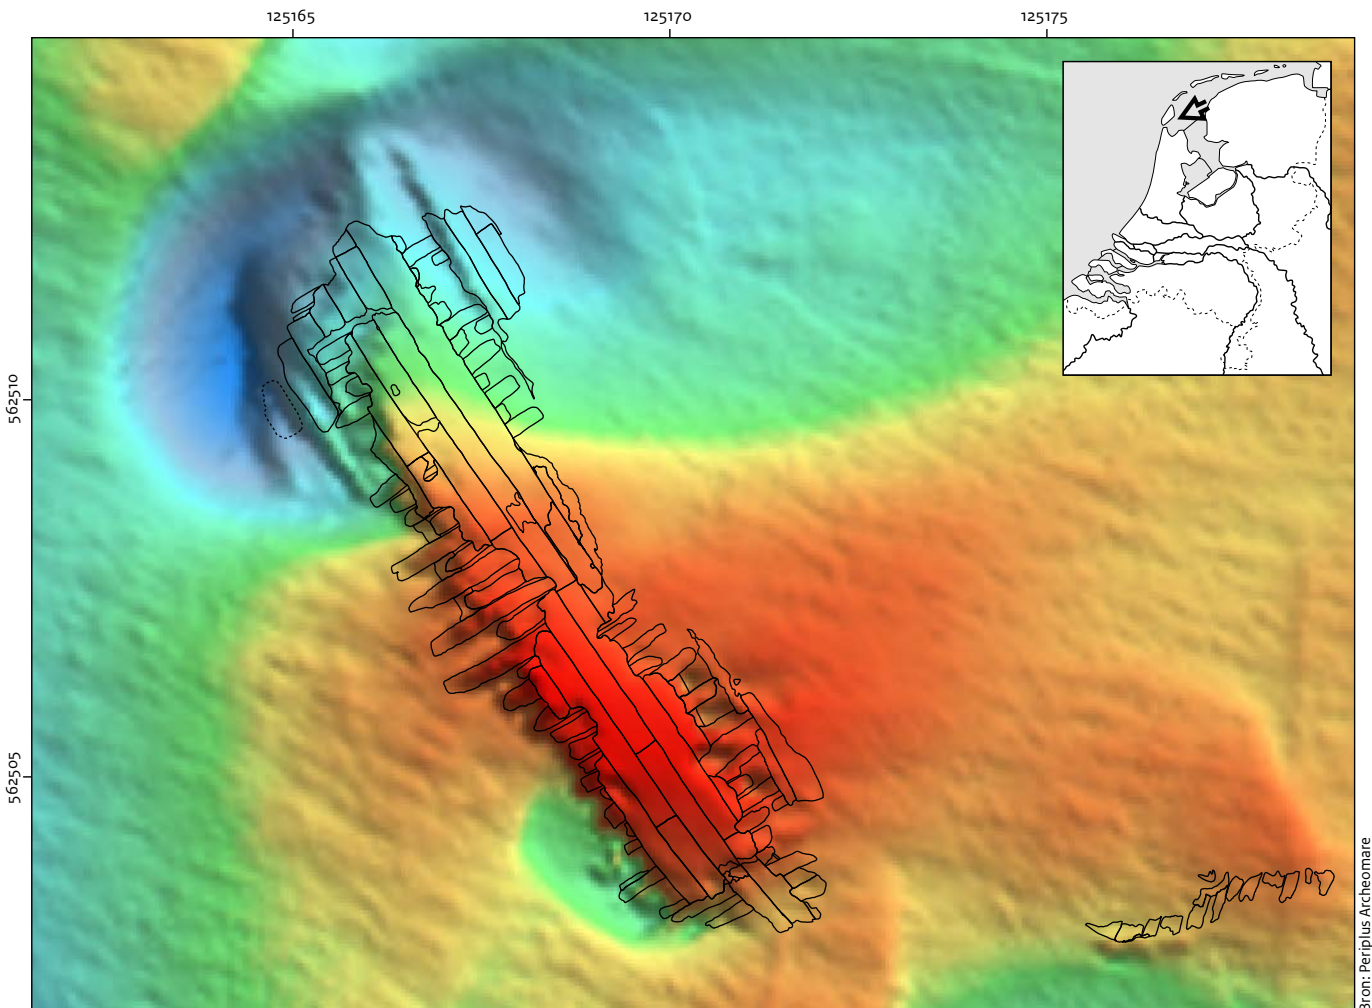
Afb. 13 Plattegrond van BZN 20 gepositioneerd op een multibeam opname van de vindplaats (Bron: Periplus Archeomare)

Op de vindplaats BZN zo liggen de restanten van een houten schip dat deels begraven ligt in de waterbodem. De dubbeling wijst erop dat dit een zeegaand schip is geweest. De lengteas van dit scheepsrestant is noordnoordwest-zuidzuid-oost (afb. 13).
