WATERBOUWKUNDIG
LABORATORIUM

DE CURRENT DEFLECTING WALL AAN HET DEURGANCKDOK

SIMULATORSTUDIE

Model 782

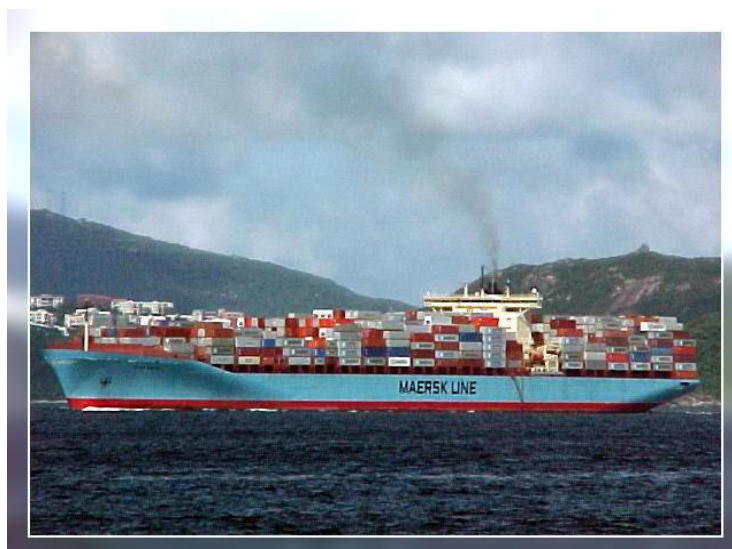
BIJLAGE A: PILOT SHEET CON352

Algemene gegevens		
Scheepstype		Containerschip
Lengte over alles	[m]	352.18
Lengte tussen de loodlijnen	[m]	331.54
Breedte	[m]	42.8
Holte	[m]	24.1
Maximum diepgang	[m]	14.52
Deplacement (volledig geladen)	[tons]	134275
Deadweight (volledig geladen)	[tons]	104750
Diepgang beschouwde ladingstoestand	[m]	14
Frontale windoppervlakte	[m ²]	1425
Zijdelingse windoppervlakte	[m ²]	9100
Motortype		Diesel HITACHI B&W 12K 90 MC
Vermogen	[kW]	54840
Service snelheid	[kn]	22.8
Aantal schroeven		1
Schroefdiameter	[m]	8.9
Aantal roeren		1
Totale roeroppervlakte	[m ²]	76.5
Boegschroef	[kW]	2210
Hekschroef	[kW]	2x925

De afmetingen van dit schip, de telegraafstanden en andere belangrijke karakteristieken van de *Con352* zijn opgenomen in Bijlage A: Pilot sheet *Con352*. In Figuur 2 staan de kluisen en nog enkele kenmerken van het containerschip.

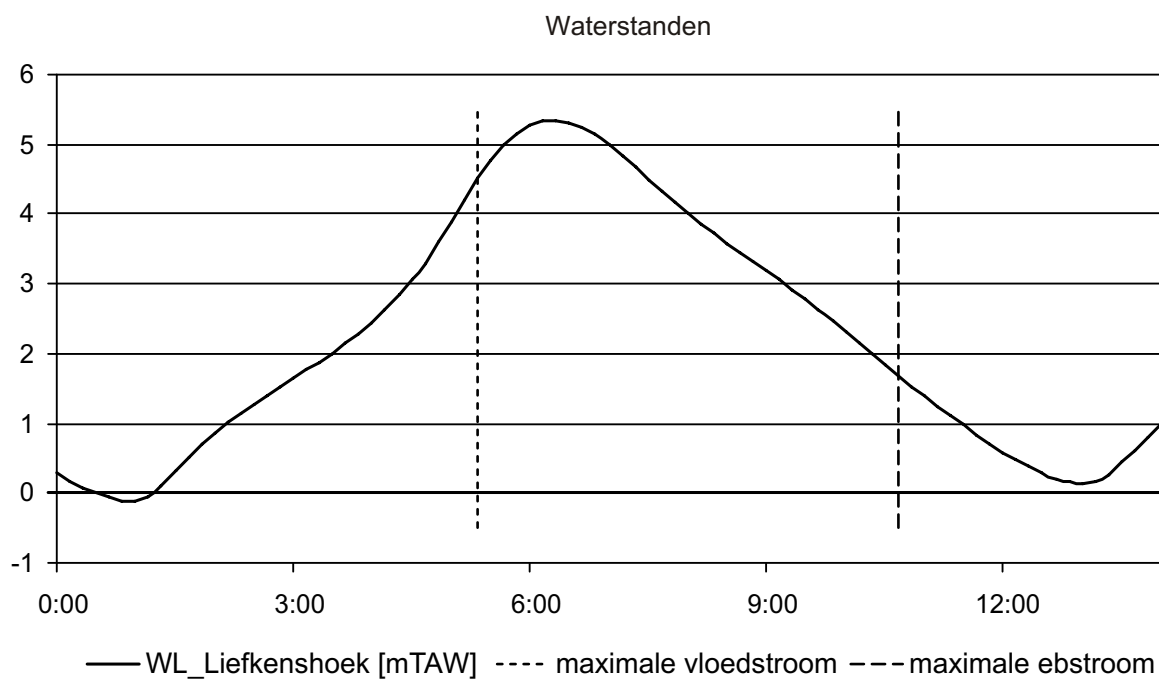
Figuur 2

Waterstanden van de berekende tijcyclus

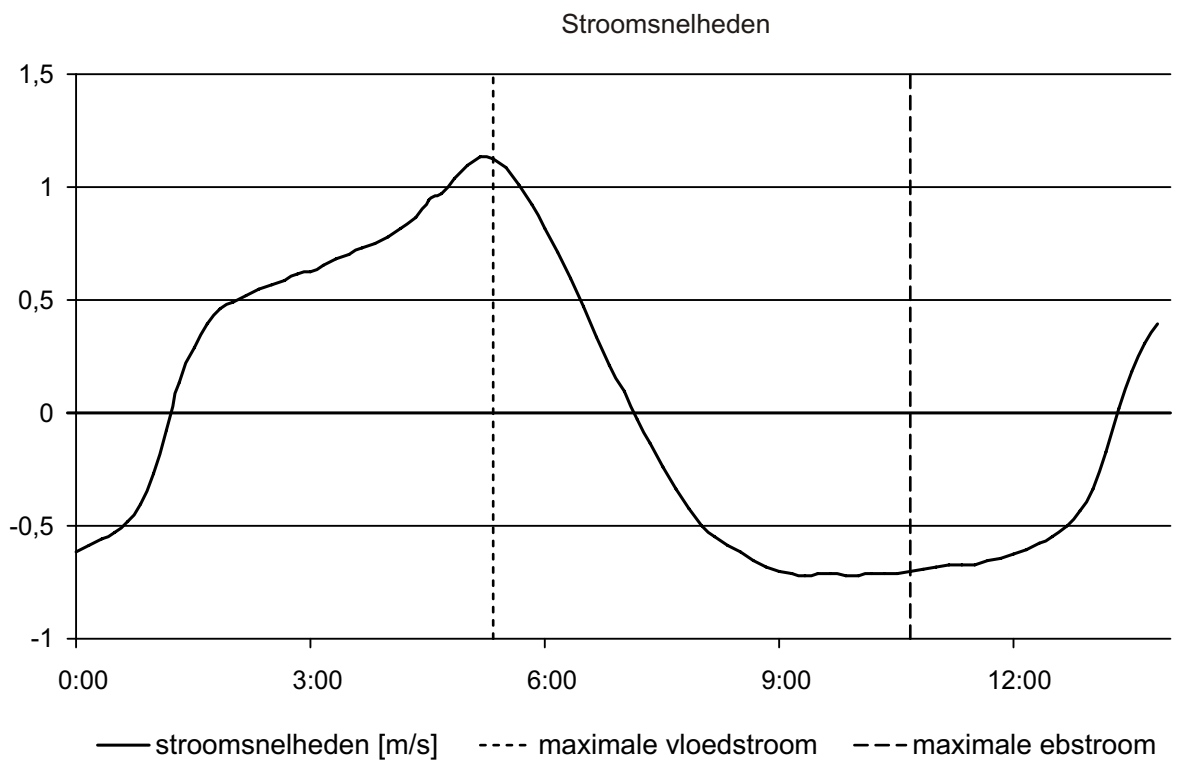
Figuur 3

Stroomsnelheden van de berekende tijdcyclus
