PORT DE ZEEBRUGGE

ETUDE SUR MODELE REDUIT SEDIMENTOLOGIQUE

**EXTENSION FINALE
DU PORT**

RAPPORT INTERMEDIAIRE N° 4

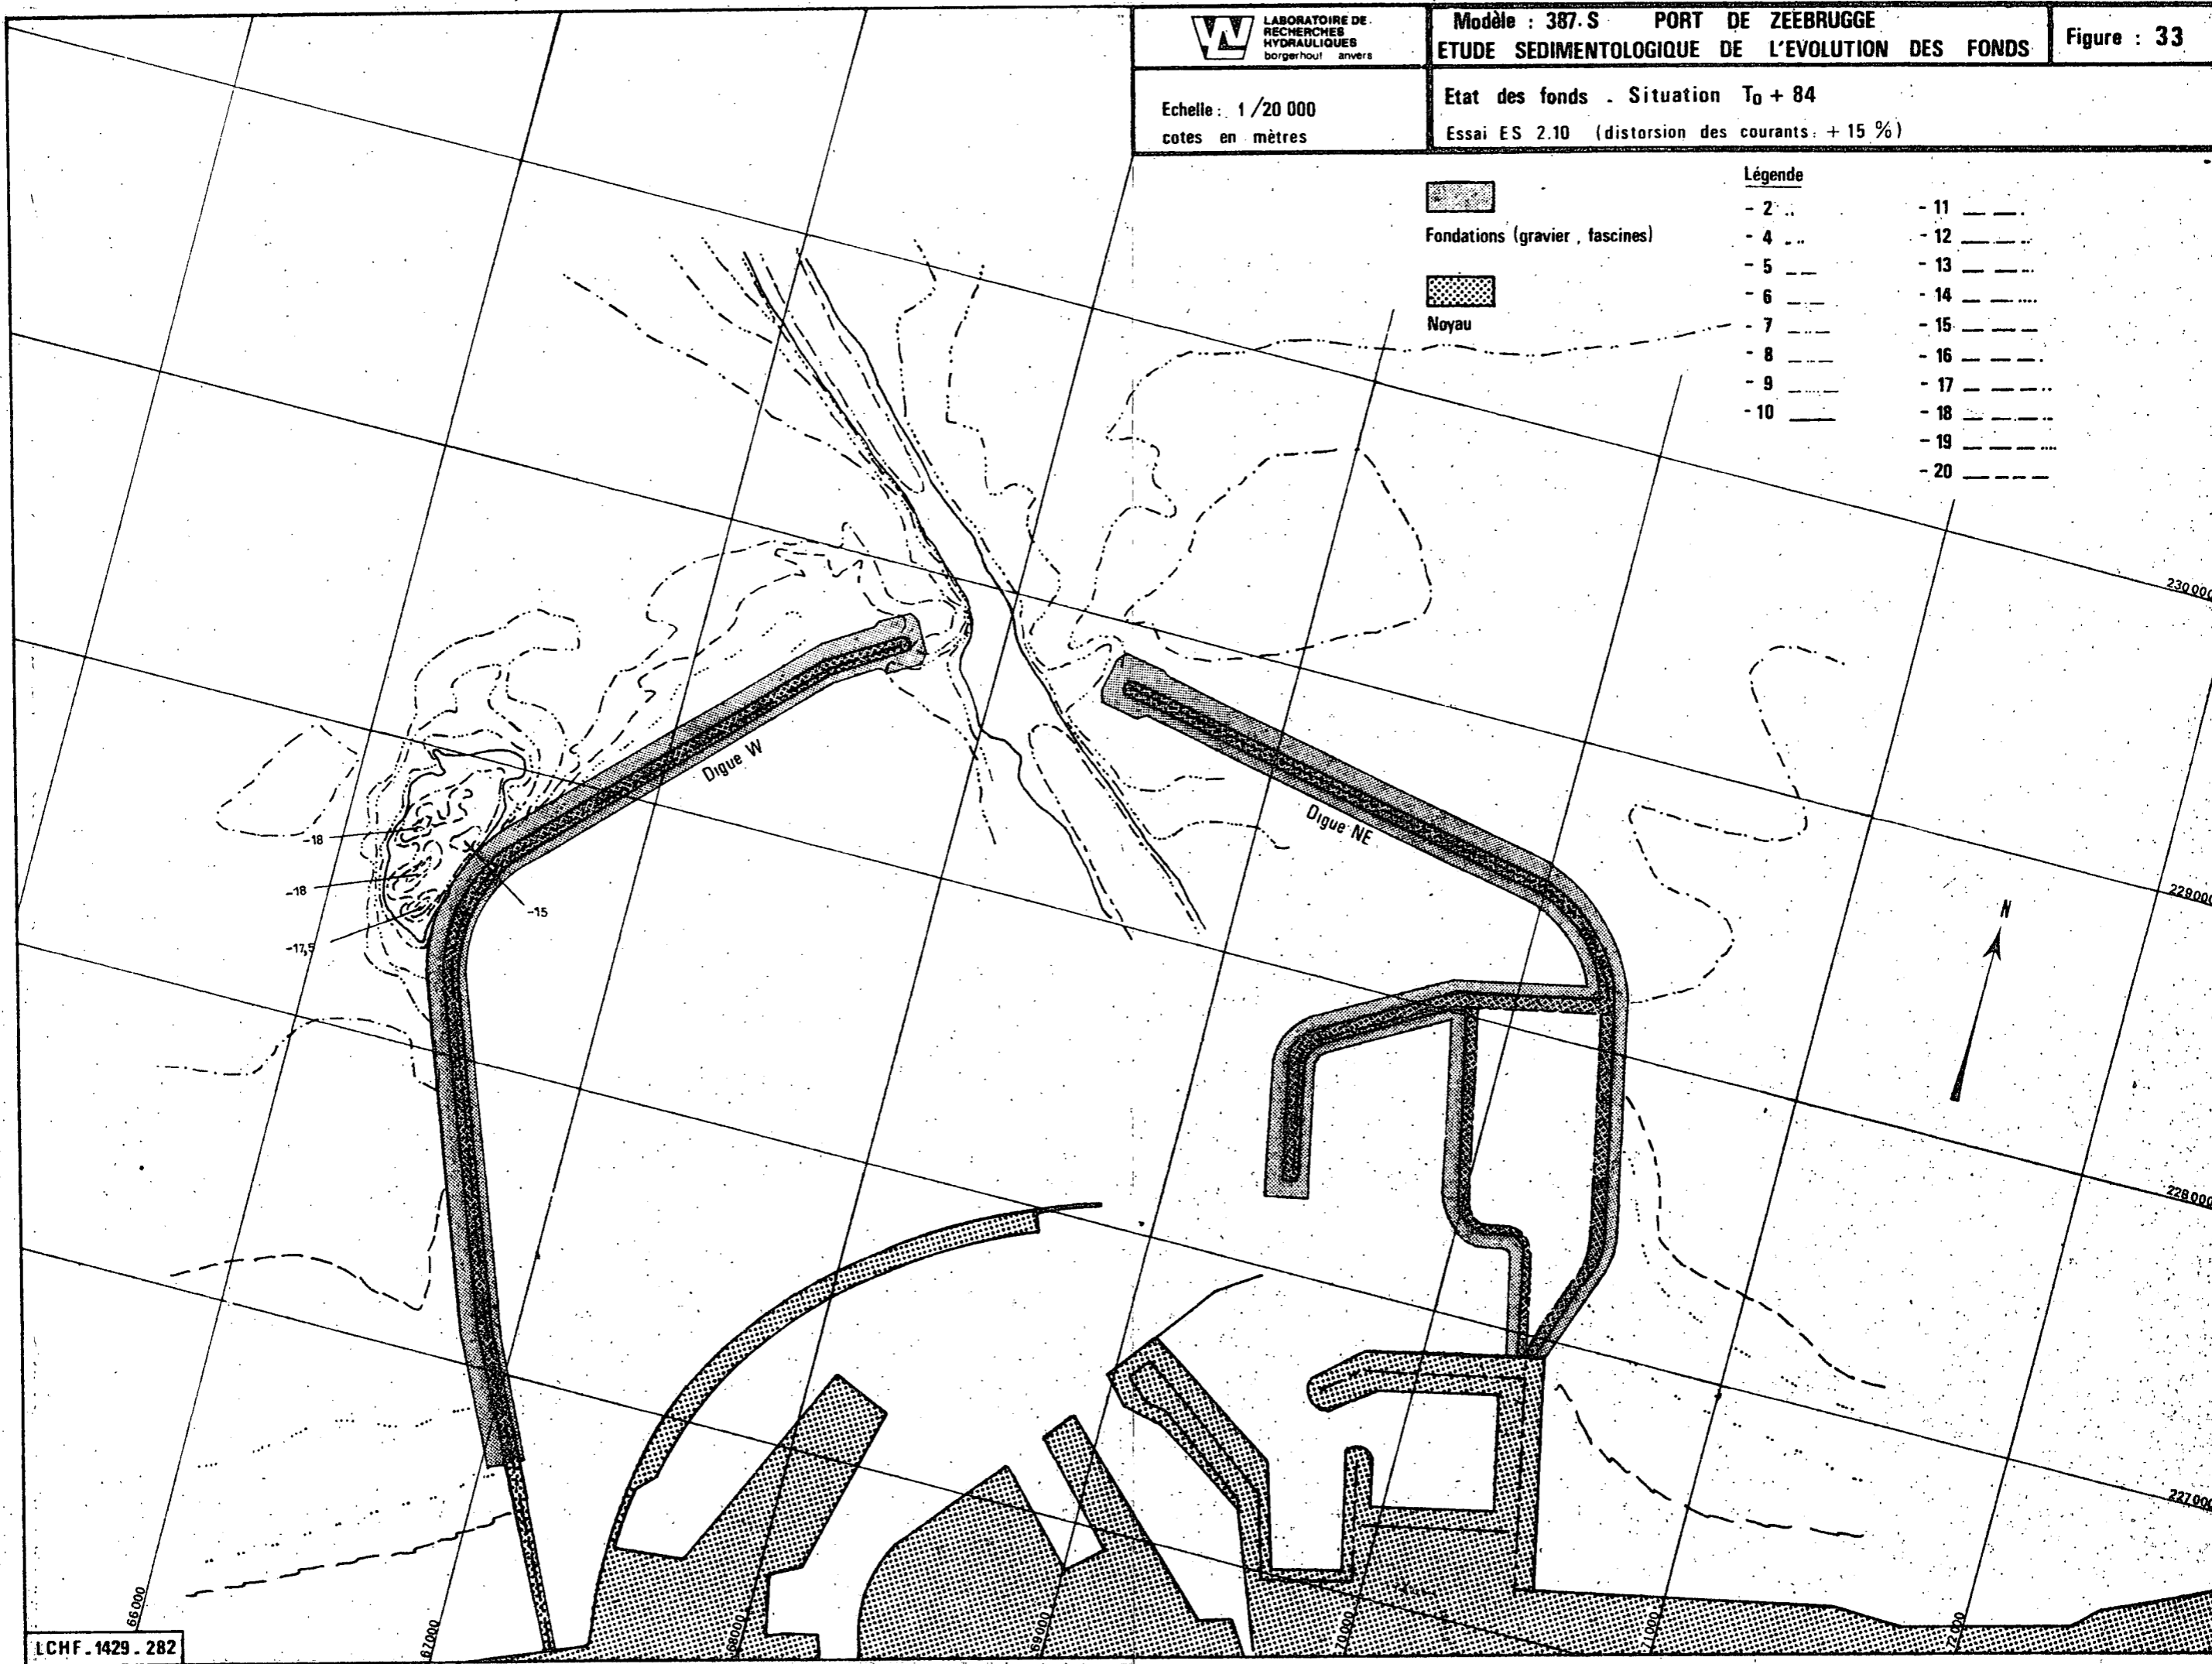
Etat des fonds - Situation T₀ + 84
Essai ES 2.10 (distorsion des courants : + 15 %)
