# Dijkverbeteringen Westerschelde

## Evaluatie van betonzuilen met ecotoplaag in de boventafel

**Datum** : 30 augustus 2000

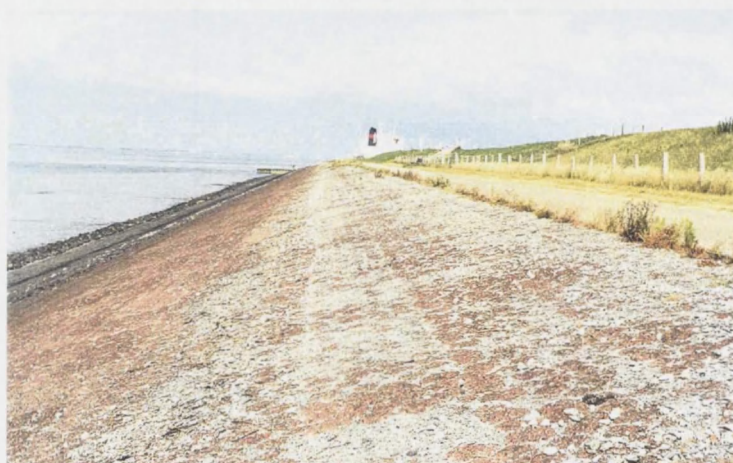
Foto 1: Dijktraject langs de Borsselepolder (Betonzuilen met ecotoplaag, Basalton)

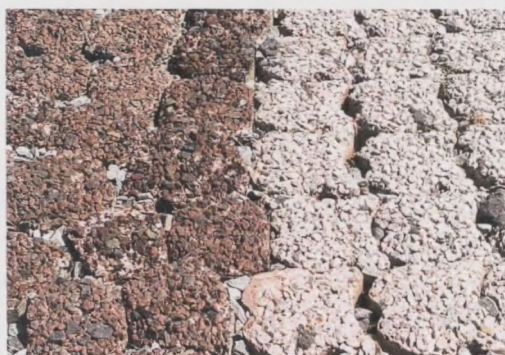
Foto 2: Betonzuilen met ecotoplaag (links Basalton, rechts Hydroblock)

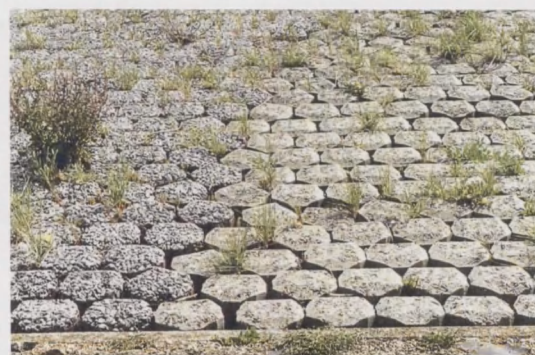
Foto 3: Betonzuilen met en zonder ecotoplaag (Pitpolygoonzuil)

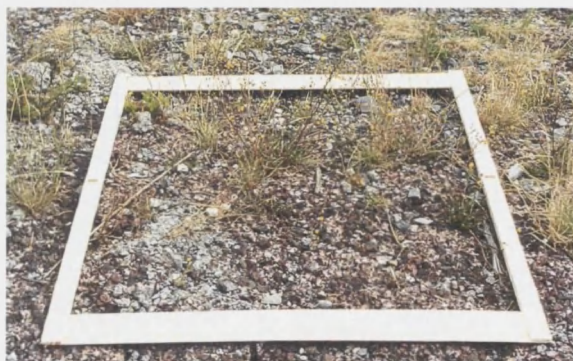
Een steekproef bestond uit een opname van 1 m<sup>2</sup>, voor het bepalen van deze oppervlakte-eenheid werd een houten raamwerk gebruikt.

Foto 4: Raamwerk gebruikt tijdens inventarisatie

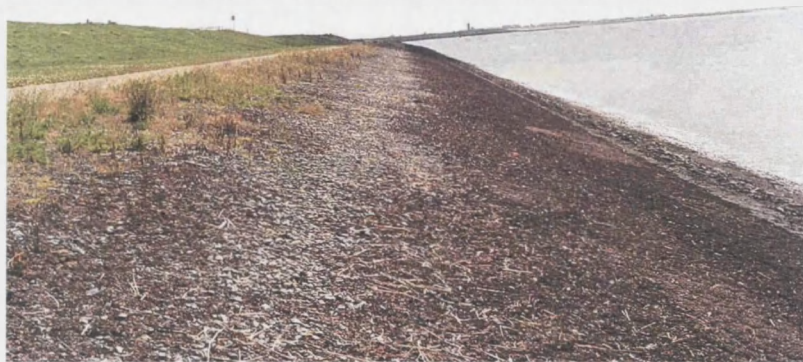
Alle dijktrajecten waren weinig begroeid. De matige begroeiing is naar alle waarschijnlijkheid te wijten aan de korte termijn (maximaal 3 jaar) tussen aanleg van de nieuwe dijkbekleding en het tijdstip van dit onderzoek. De vestiging van planten kost waarschijnlijk meer tijd.

Foto 5: Overzicht dijk langs Borsselepolder (betonzuilen met ecotoplaag, Basalton)

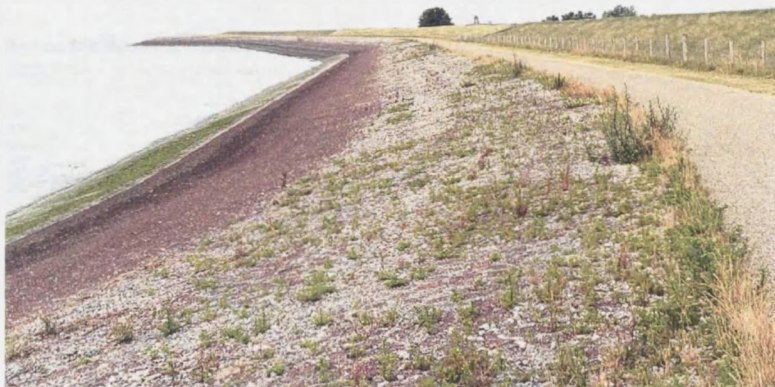
Foto 6: Overzicht van traject langs de Borsselepolder

De waargenomen begroeiing tussen de betonzuilen is voor alle onderzochte trajecten minder dan 10%. In de praktijk betekent dit dat er per opname (1 m<sup>2</sup>) enkele planten zijn waargenomen. Op de betonzuilen is helemaal geen begroeiing aangetroffen. Op basis van deze gegevens valt er geen verschil aan te geven tussen betonzuilen met en zonder ecotoplaag.

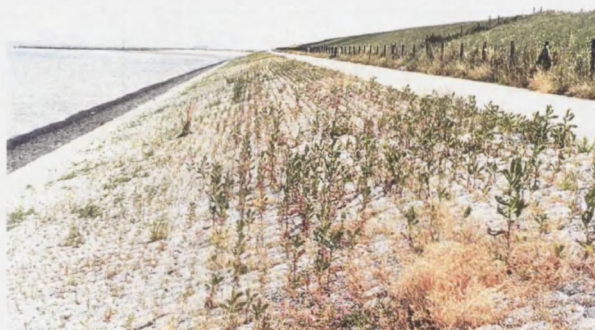
Foto 7: Overzicht dijktraject langs de Hoofdplaatpolder

De algemeen waargenomen trend is dat met name de bovenste rand van de boventafel is begroeid ongeacht het type betonzuil.

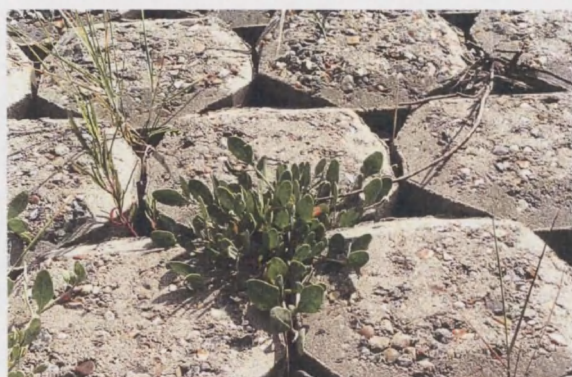
Foto 9: Normale betonzuil (Pitpolygoonzuil) met Gewone zoutmelde en Strandkweek

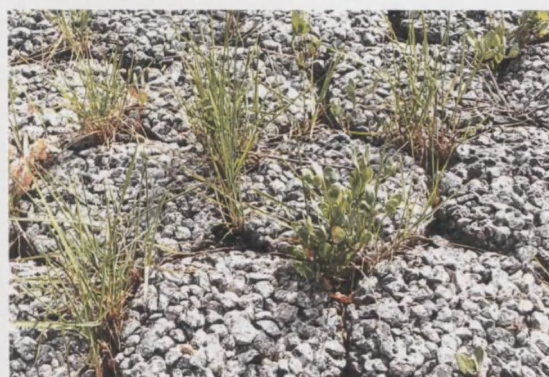
Foto 8: Betonzuil met ecotoplaag (Pitpolygoonzuil) en Gewone zoutmelde, Strandkweek en Spiesmelde

Het traject langs de Hoofdplaatpolder is in dit opzicht afwijkend. Langs dit traject is het onderste deel van de boventafel met ecotoplaag bekleed en het bovenste deel met normale betonzuilen. Het deel wat is voorzien van betonzuilen met ecotoplaag was meer begroeid dan het deel daar boven (begroeiing tussen de zuilen resp. onderste deel 10% en bovenste deel boventafel 2%). De begroeiing tussen de zuilen bestond vooral uit specifieke zoutplanten zoals Strandmelde, Gewone zoutmelde en Strandkweek. De verklaring hiervoor is waarschijnlijk dat er westelijk van dit traject een schor ligt en staat los van het bekledingstype. Het schor voorkomt waarschijnlijk een sterke golfslag vanaf de Noordzee en fungeert als zaadbank. De soorten die zijn waargenomen waren namelijk sterk vertegenwoordigd op het schor.
