# De Paardenmarkt, een WOI-munitiestortplaats vóór de Belgische Kust

Tine Missiaen

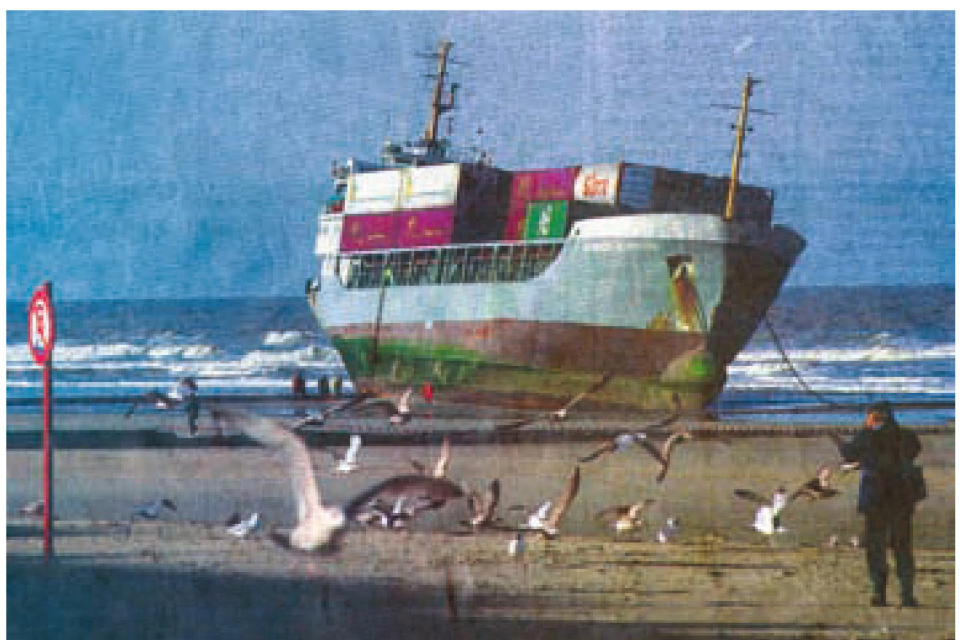
■ Het Duitse containerschip Heinrich Behrmann liep in november 2001 vast op het strand van Blankenberge. Dat een dergelijk ongeval zich ook in de buurt van de Paardenmarkt zou kunnen voordoen is niet volledig denkbeeldig (VLIZ)

gestrand. Het meest recente ongeluk vond plaats in november 2001, toen een Duits containerschip vastliep op het strand van Blankenberge (zie foto).
