# Évolution des U-boots allemands pendant la Première Guerre mondiale

Tomas Termote

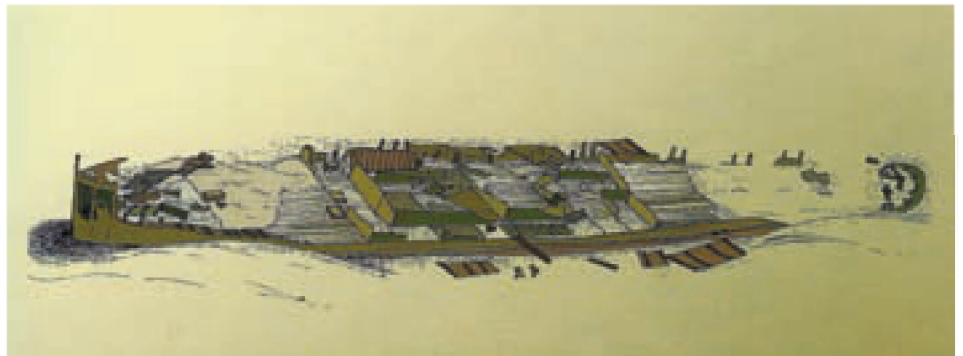
■ Esquisse de l'épave du paquebot *MV Queen of the Channel* (Tomas Termote)

fonction de la profondeur à laquelle repose le bateau. En effet, plus la profondeur est grande, plus il est protégé contre l'action de la houle et des tempêtes. Le père de l'auteur, Dirk Termote, a été témoin de ce processus de décomposition grâce à son activité de plongeur qu'il a poursuivie pendant plusieurs décennies sur différentes épaves au niveau des bancs de Flandre. L'épave du paquebot *MV Queen of the Channel*, qui a coulé en 1940 près du *Middelkerkebank*, était relativement intacte lorsqu'elle a été découverte en 1987. La proue était debout, et on pouvait clairement reconnaître les ancres relevées, le treuil et le pied de mât. L'auteur peut confirmer qu'à peine 20 ans plus tard,

les parois de la proue du *MV Queen of the Channel* avaient éclaté, et que le treuil, les ancres et la superstructure étaient éparpillés et enterrés.

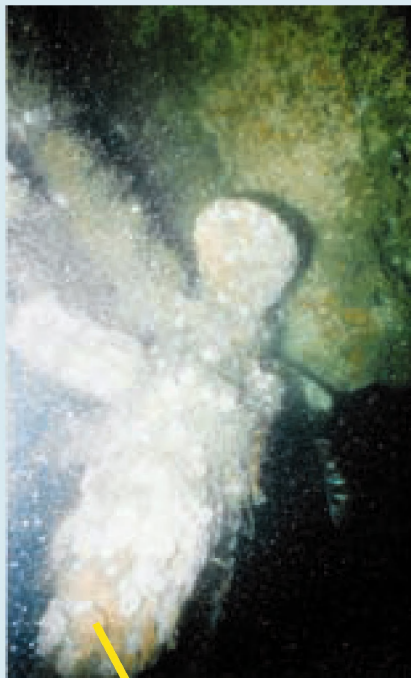
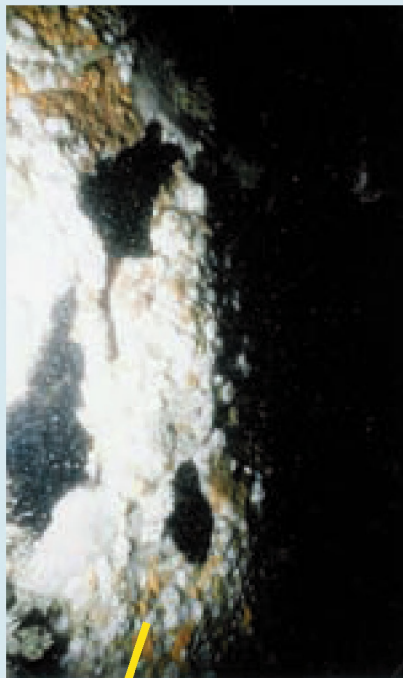
■ Une image multifaisceaux de l'emplacement de l'UC-62 (en bas). Le rouge indique une fosse d'érosion dans le fond marin ainsi que le point le plus profond de l'épave (sous la poupe). C'est également là que se trouve l'hélice bâbord où l'on a retrouvé le numéro du sous-marin.

La surélévation bleue au milieu est constituée par les restes de la tourelle. Nous voyons clairement sur la photo (en haut à droite) les trois trous dans la coque de la tourelle, indiquant des impacts de grenade. Le fragment (en haut à gauche) est la proue détachée de l'UC-62 (Photos: Tomas Termote ; Image multifaisceaux: MDK - Afdeling Kust - Vlaamse Hydrografie)

Le cas de l'épave de l'UC-62 sur le *Thorntonbank* prouve que les recherches sur le terrain peuvent confirmer mais aussi réfuter des faits historiques. En 1993, les restes d'un grand sous-marin poseur de mines ont été retrouvés dans les eaux profondes au nord du *Thorntonbank*, à environ 1 mille des eaux territoriales néerlandaises. L'épave présentait des dommages importants à hauteur des puits de mine, la partie avant s'était déchirée et reposait à une certaine distance. Il était clair que ces dégâts étaient dus à l'impact d'une torpille.

Le fait le plus intrigant était la présence de trois trous irréguliers dans la coque épaisse de la tourelle. En dégagant le moyeu des hélices à trois pales, on a pu confirmer le numéro de l'U-boot comme étant UC-62. Les sources historiques tant allemandes que britanniques indiquent que l'UC-62 a disparu lors de sa neuvième mission vers octobre 1917, dans la région de Portland - St.-Albans Head. Le naufrage fut imputé à une mine ennemie. Au moment de la disparition de l'UC-62, le sous-marin britannique HMS E-45 parvint à toucher un U-boot ennemi navigant en surface, à hauteur du *Thorntonbank*. Dans le journal de bord du sous-marin britannique HMS E-45, le capitaine racontait avoir tiré deux torpilles à 400 m de distance et touché le sous-marin à l'avant de la tourelle, causant son naufrage immédiat. Les trois trous irréguliers dans la paroi de la tourelle provenaient probablement de l'impact de tirs d'artillerie qu'il avait subi plus tôt dans son voyage. À cause de cela, l'UC-62 ne pouvait plus s'immerger, et fut la proie du HMS E-45.

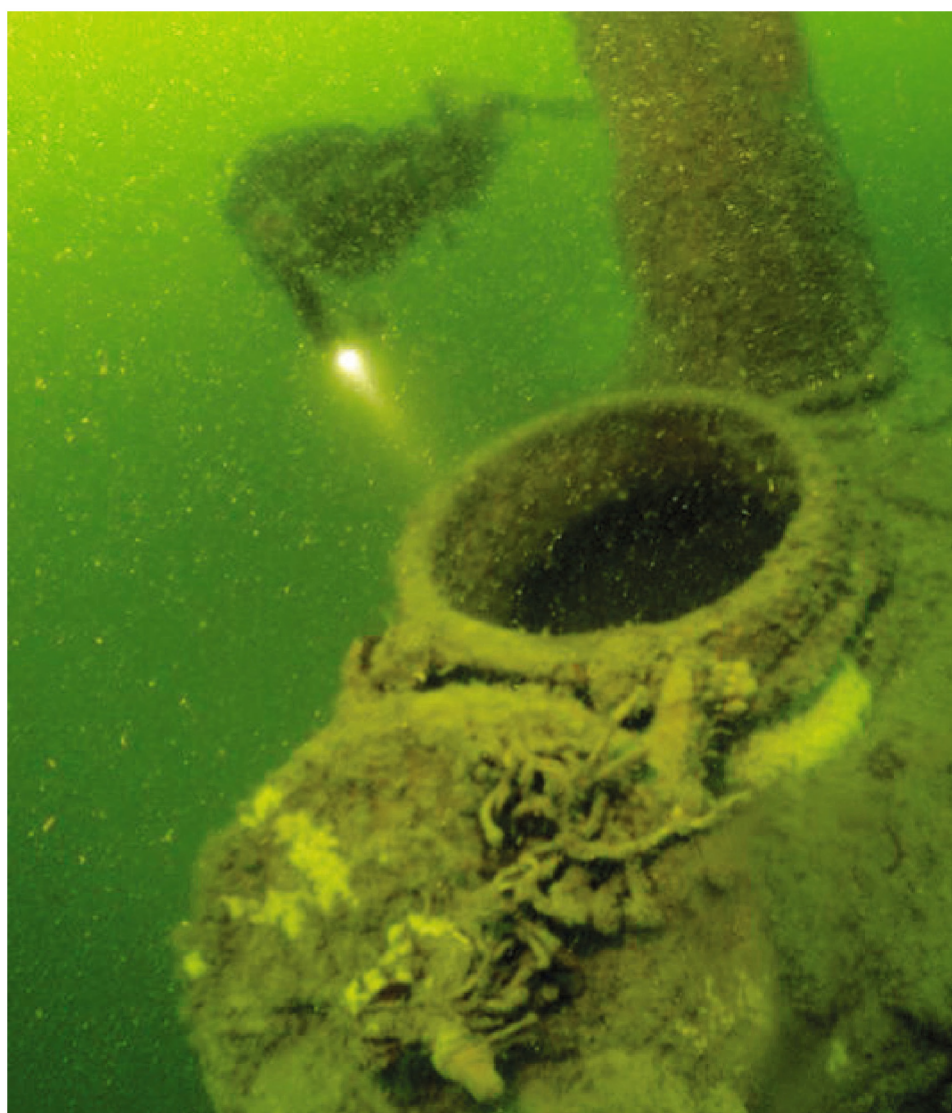
■ Un plongeur explore la tourelle d'un U-boot de type UB-III sur le Fairy Bank (Harry Klerks)

L'une des épaves les plus curieuses se trouve au sommet du *Fairy Bank*. Le site proprement dit se limite à une grande tourelle s'élevant au-dessus du fond marin, une partie du haut de la coque, ainsi que quelques bombonnes d'air comprimé empilées. Au-dessus de la tourelle se trouvent les supports de périscope avec périscope rétractés, et une écoutille d'accès ouverte. Le site est remarquable parce qu'il s'agit d'un grand bâtiment de type UB-III qui est ensablé à 90%. Cet U-boot n'a pas encore été identifié avec certitude, mais il pourrait s'agir de l'UB-54, de l'UB-56 ou de l'UB-58.
