Le Paardenmarkt, une décharge de munitions de la 1^{ère} GM devant la côte belge

Tine Missiaen

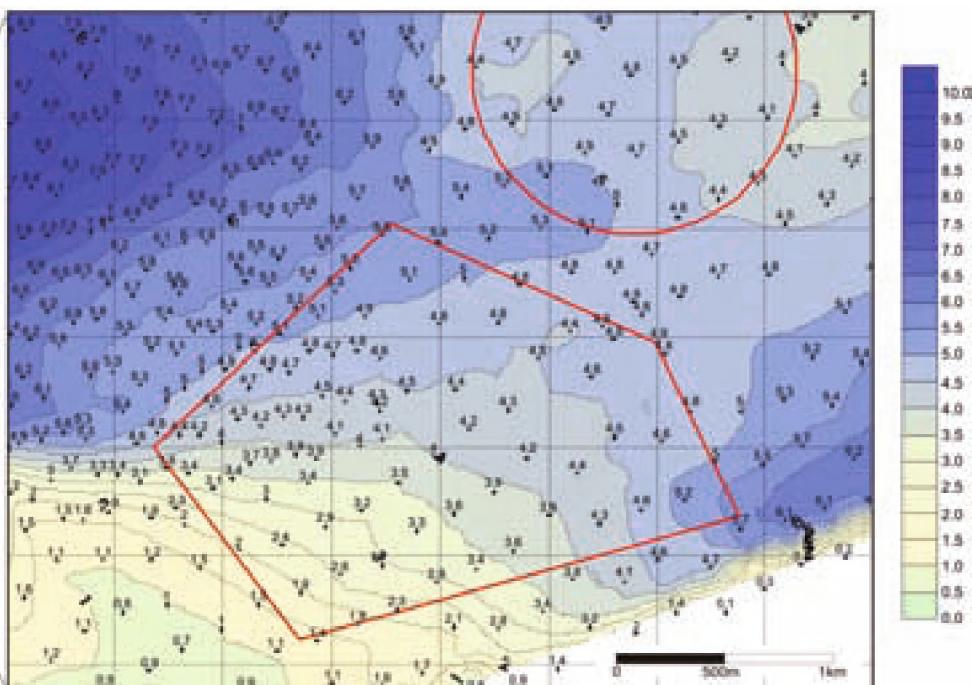
Délimitation de la zone d'interdiction pentagonale (en rouge) de la décharge de munitions sur le Paardenmarkt. À droite: Bathymétrie de la zone sur base de sondages réalisés en 1996 par l'administration flamande. Profondeur en mètres par rapport au BBMMVE (niveau moyen des basses mers de vives eaux). Le cercle en haut à droite indique l'emplacement de la décharge de boues de dragage « Zeebrugge Oost »

Lors de déversements de boues de dragage en 1971, un bateau heurta différents obstacles sur le fond marin à l'est du port de Zeebruges. Un examen approfondi réalisé en 1972 par des plongeurs de la force navale révéla la présence de munitions à 17 endroits, parmi lesquelles un grand nombre de grenades au gaz毒ique. Une première étude sismique et magnétique exploratoire de la décharge de munitions fut réalisée en 1988. Depuis que les résultats sont connus, la zone est indiquée sur les cartes hydrographiques par un pentagone (superficie totale $\pm 3 \text{ km}^2$) avec une interdiction de jeter l'ancre et de pêcher (voir carte). Aucune autre mesure n'était à l'ordre du jour à l'époque.

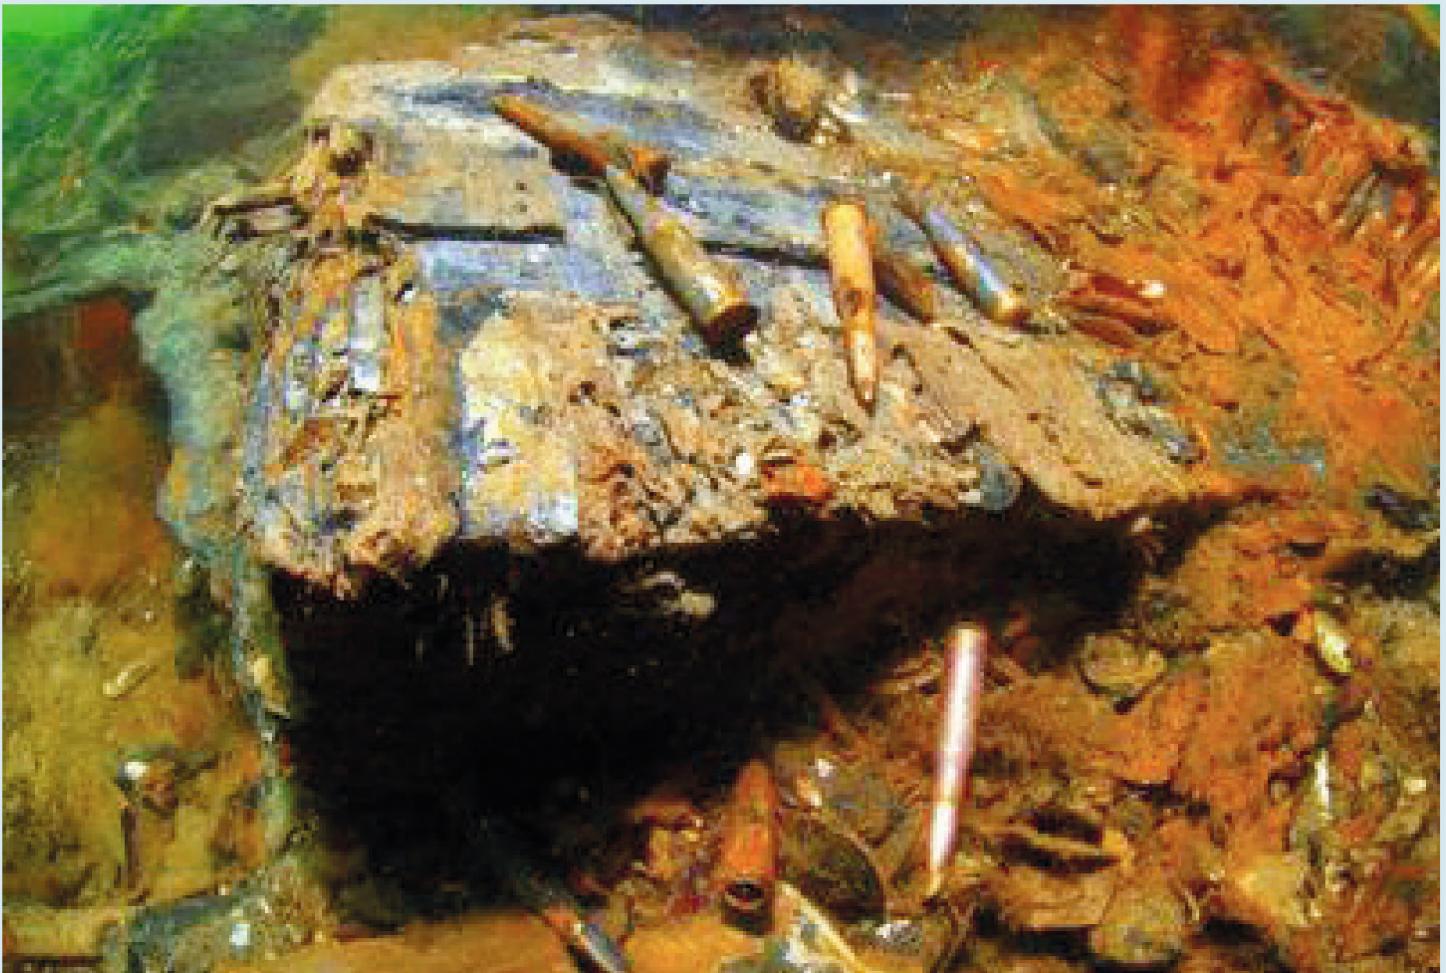
■ Une photo du fond marin devant la côte belge (EOS n° 6, 2013, « Duizend bommen en granaten »)

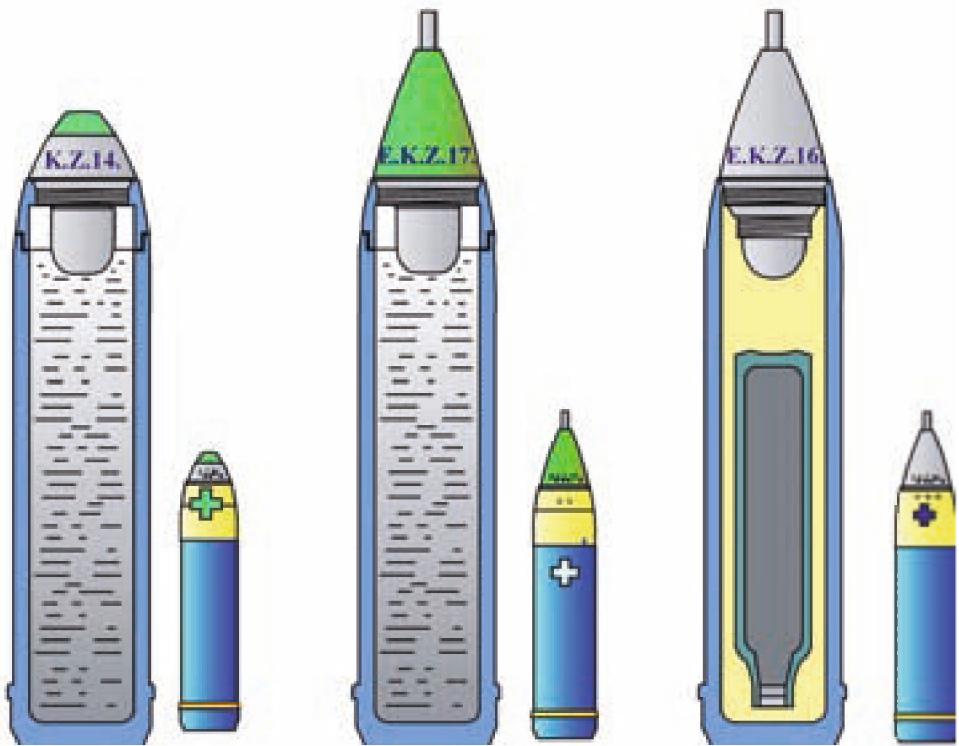
CROIX Verte
(chloropicrine, phosgène)

CROIX JAUNE
(gaz moutarde)

CROIX BLEUE
(clark)

■ Section schématique de grenades au gaz toxique allemandes de la 1^{ère} GM. Les grenades ont reçu la dénomination de « croix bleue », « croix verte » ou « croix jaune » en fonction du composé chimique qu'elles contiennent.....

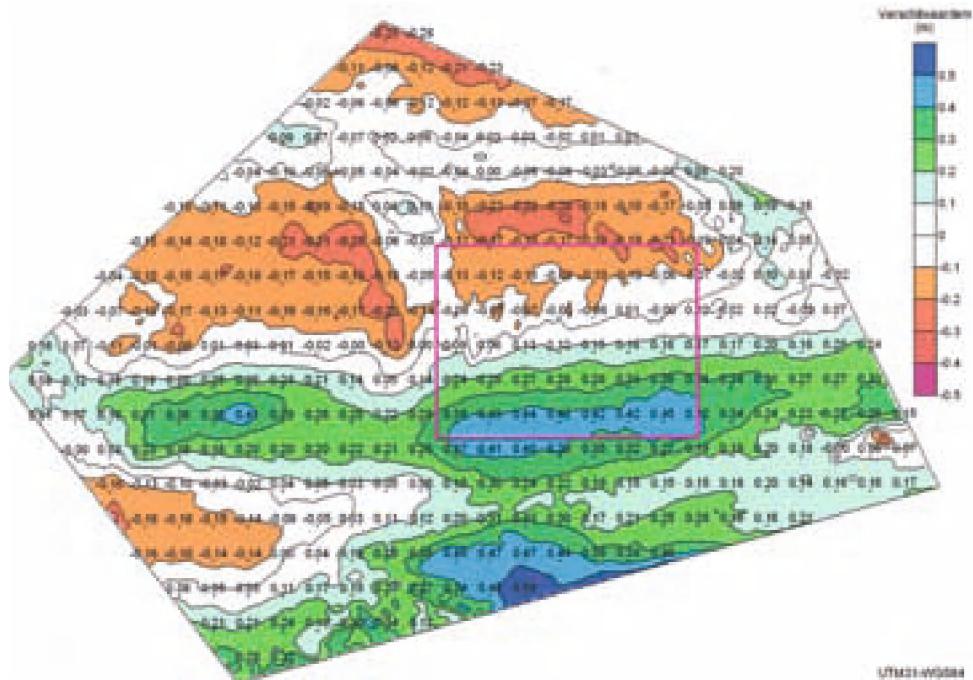
■ Évaluation topographique de la décharge de munitions entre 1996 et 2011. Comme on peut le voir clairement, la partie sud est caractérisée par un dépôt de sédiments moindre (couleurs bleue et verte), et la partie orientée vers le large présente une légère érosion (couleurs orange et rouge). Le quadrilatère rouge représente la zone où se trouve la plus grande concentration de munitions (Magelas)

Des études topographiques récentes semblent indiquer une stagnation dans le processus de sédimentation. Entre 1996 et 2003, la décharge de munitions faisait encore en grande partie l'objet d'un dépôt de sédiments d'une hauteur variant entre 10 et 60 cm, pour un total d'environ 850.000 m. Durant cette période, il n'y eut pratiquement pas d'érosion, sauf dans deux petites zones à l'extrême sud-est et nord-est. Entre 2003 et 2011, pratiquement toute la décharge a toutefois été soumise à l'érosion, pour un total d'environ 612.000 m. L'érosion la plus prononcée avait lieu dans la partie centrale et au nord-est (jusqu'à 60 cm); seule la

partie de la décharge de munitions la plus proche de la terre ferme faisait l'objet à cette période d'un petit dépôt de sédiments (jusqu'à 20 cm). Le résultat net sur la période 1996-2011 est donc une légère augmentation de la sédimentation dans la partie sud, et une légère érosion dans la partie nord (voir carte).

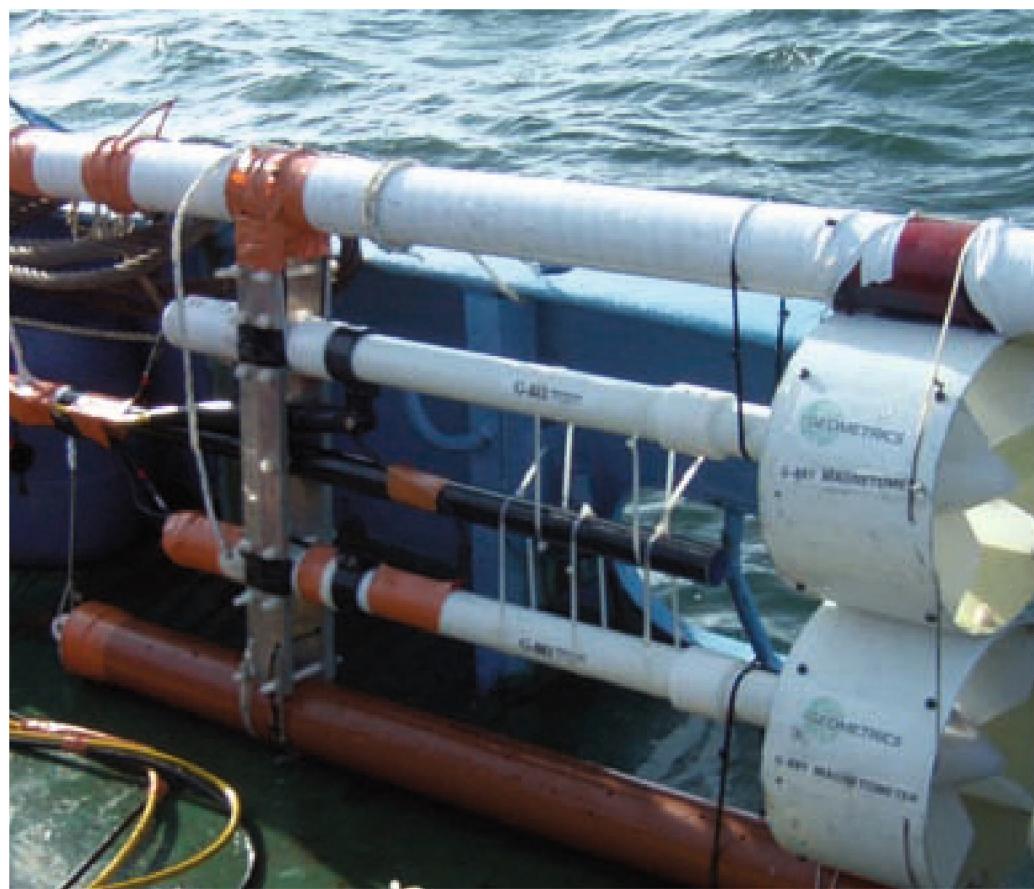
■ Magnétomètres utilisés pour étudier les munitions sur le fond marin (Tine Missiaen)

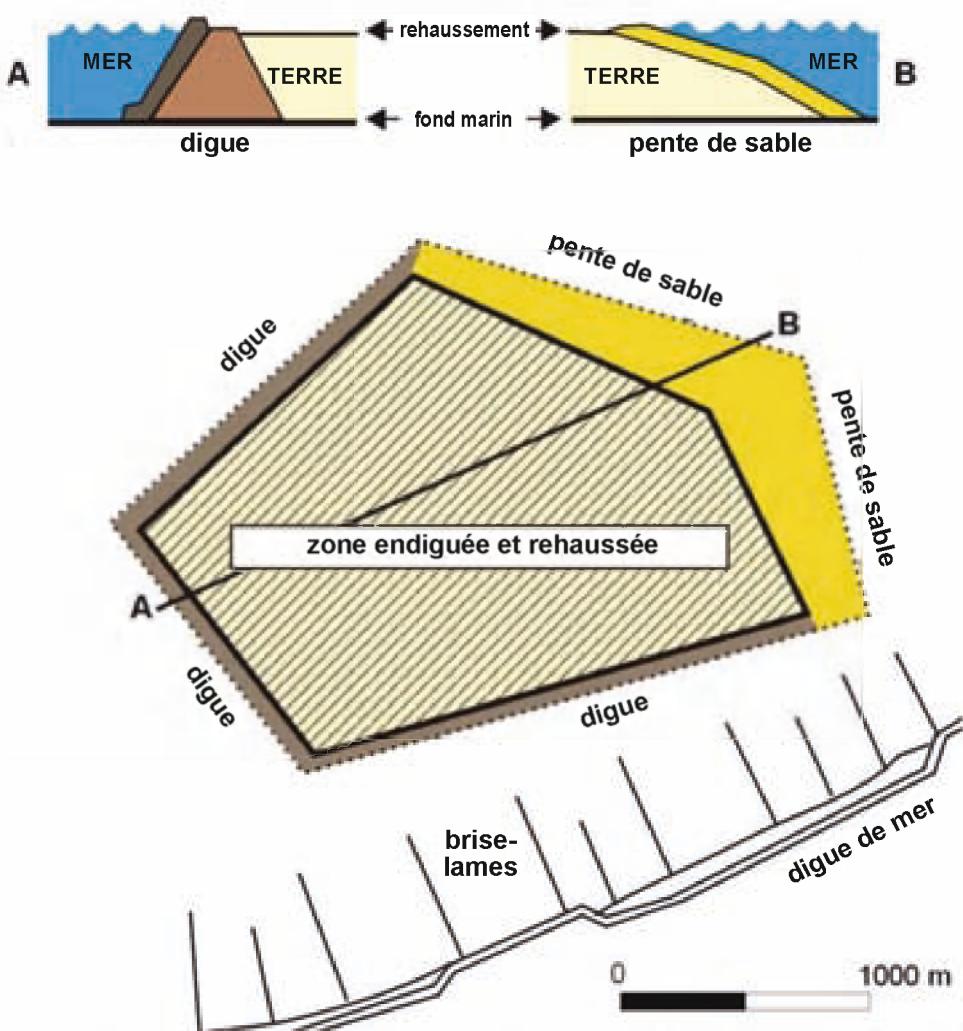
Solution technique potentielle pour recouvrir la décharge au moyen d'un rehaussement formant une île artificielle. Trois des côtés de l'île sont formés par une digue, les deux autres par une pente de sable (Tine Missiaen)

- (1) Rehaussement local de la zone érodée

par remblaiement. Cette option a le gros avantage d'être relativement bon marché. En revanche, elle nécessite un entretien régulier et obtient donc un très mauvais score en termes de durabilité. (2) Construction d'un brise-lames indépendant côté mer. Cela minimisera le risque d'accidents maritimes tout en favorisant l'ensablement de la décharge. Cette solution présente toutefois un grand inconvénient: vu la difficulté de prédire précisément le comportement de cet ensablement, on pourrait assister à un ensablement total entre la décharge et la côte, ce qui ne serait pas souhaitable. (3) Rehaussement formant une île artificielle. Cette option est excellente en termes de durabilité mais est particulièrement onéreuse.

La construction d'une île offre néanmoins d'importantes possibilités en tant qu'aire de couvaison pour les sternes, les mouettes et les pluviers, mais aussi comme lieu de repos pour les phoques. Suite au développement de l'avant-port de Zeebruges, les populations actuelles de sternes et de mouettes semblent en effet vouées à disparaître. Une île de sternes sur la décharge pourrait garantir la survie de ces espèces en Belgique. Il ne faut toutefois pas perdre de vue que le rehaussement local de la décharge ou la transformation en île ne résoudra pas le fond du problème de fuite des munitions. Un contrôle additionnel sera dès lors toujours nécessaire.
