# Toelichting bij de Geomorfologische Kartering Westerschelde 2011

**Op basis van false colour-luchtfoto's 1:15.000**

## **Toelichting bij de Geomorfologische Kartering Westerschelde 2011**

| Status | eindrapport |

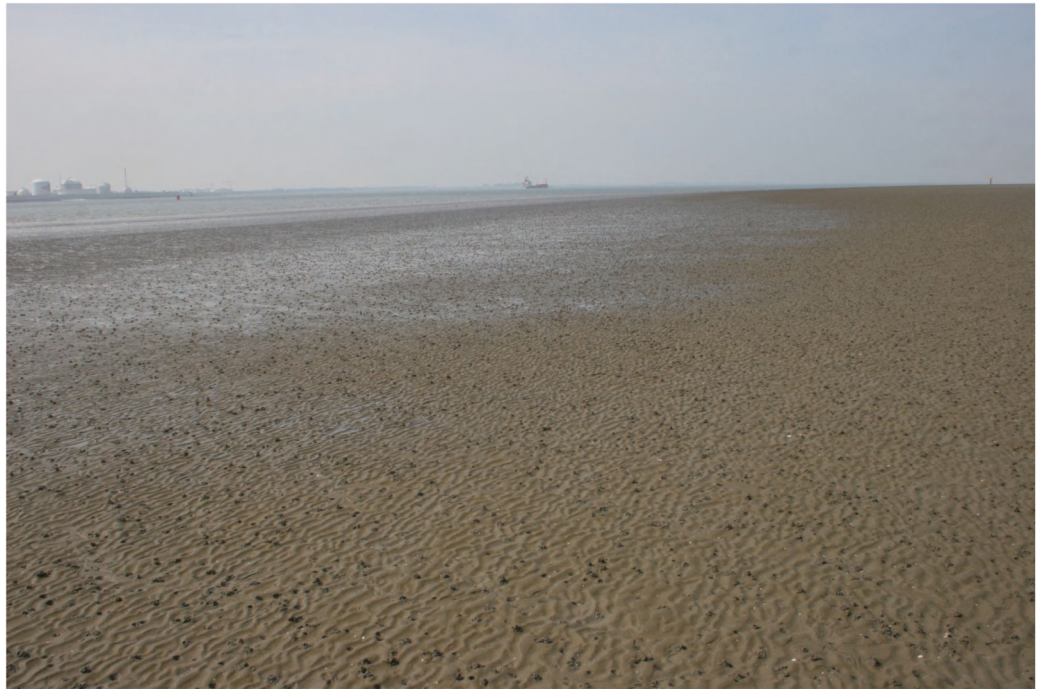
Deze eenheid komt voor op vlakke hoge delen van slikken en platen zonder reliëf of met (kleine) stroom- of golfribbels. Er is veel bodemleven aanwezig. Soms zijn algen of wieren afgezet. Het sediment bestaat voor minder dan 8% uit lutum, dus de bodem is zandig.

Veldfoto van een laag-energetische vlakke plaat op de Middelplaat

Vlakke, reliëfarme delen met veel reflectie. Vaak eenkleurig, zeer licht tot middelgrijs of licht vlekkenpatroon op donkerder achtergrond; regelmatig een roze zweem aanwezig van bodemdiatomeeën. Matig tot veel reflectie. Drainagepatronen ontbreken meestal, behalve bij een hellingsknik. Dit in tegenstelling tot de eenheid P1a2, die zich juist vaak kenmerkt door de aanwezigheid van een drainagepatroon. Ook de "vettige" vlekken die in P1a2 zichtbaar zijn, ontbreken veelal in P1a1.

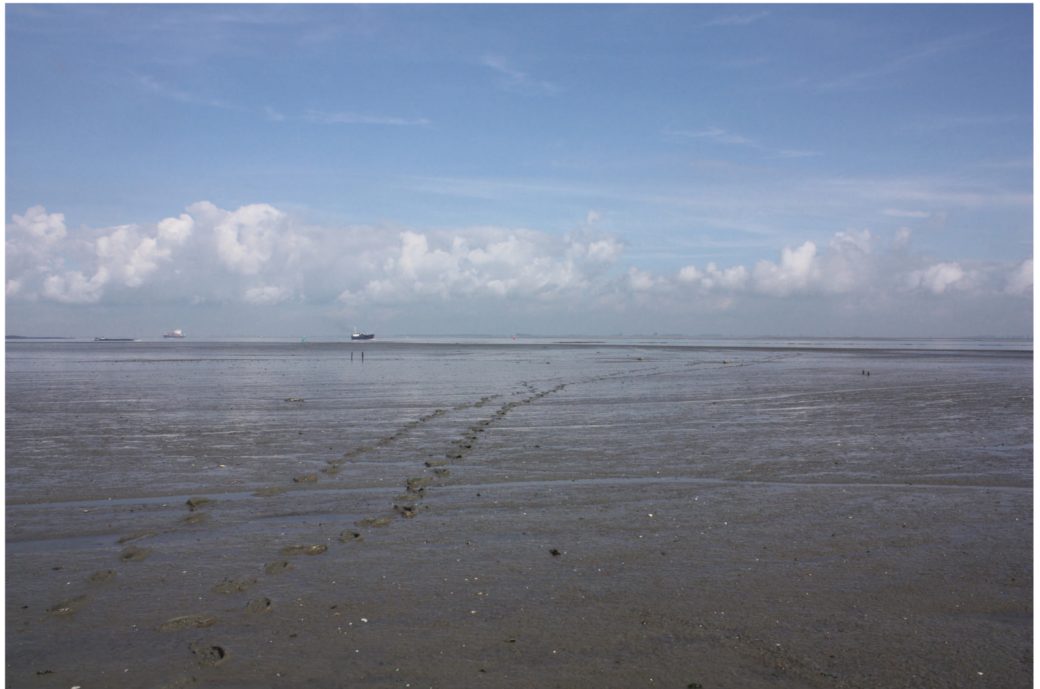
Deze eenheid komt voor op vlakke hoge delen van slikken en platen. P1a2 komt weinig voor langs de waterlijn behalve als er een wat meer beschutte situatie is, zoals golfslag door langsvarende schepen. Meestal is geen reliëf aanwezig, afwateringsstroompjes komen regelmatig voor. Er is veel bodemleven aanwezig. Soms zijn algen of wieren afgezet. Het sediment bestaat voor meer dan 8% uit lutum (deeltjes  $< 2\mu\text{m}$ ) wat ongeveer overeenkomt met 25% silt (deeltjes  $< 65\mu\text{m}$ ), en is dus slibrijk.

Veldfoto van een laag-energetische slibrijke vlakke plaat ten oosten van Terneuzen

Deze eenheid komt vaak voor op hoge delen van slikken (bijvoorbeeld langs de oever nabij geulrandverdedigingen en havenkribben) en op de hoge, vlakke delen van platen. De vlakke, reliëfarme delen vertonen matig tot veel reflectie. Aanwezigheid van iets "vettige", afgeronde vormen (vlekkenpatroon) en regelmatig een licht roze-rode zweem van diatomeeën binnen deze eenheid. Vaak zijn drainage-patronen en/of vele kleine plasjes aanwezig. Soms is gevoelsmatig een keus gemaakt tussen P1a1 en P1a2.

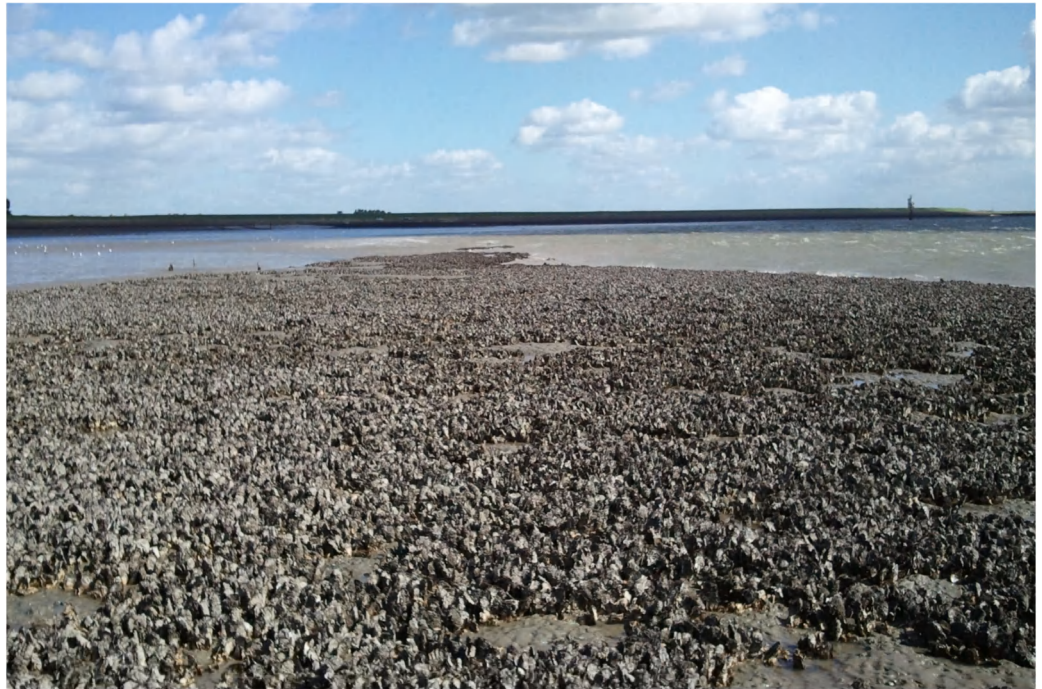
Van ver te herkennen aan de donkere / zwarte banken die op de platen liggen.

De Japanse oester is veel groter dan de gewone inheemse oester en meestal ovaal van vorm.

Veldfoto van een dichte Japanse oesterbank

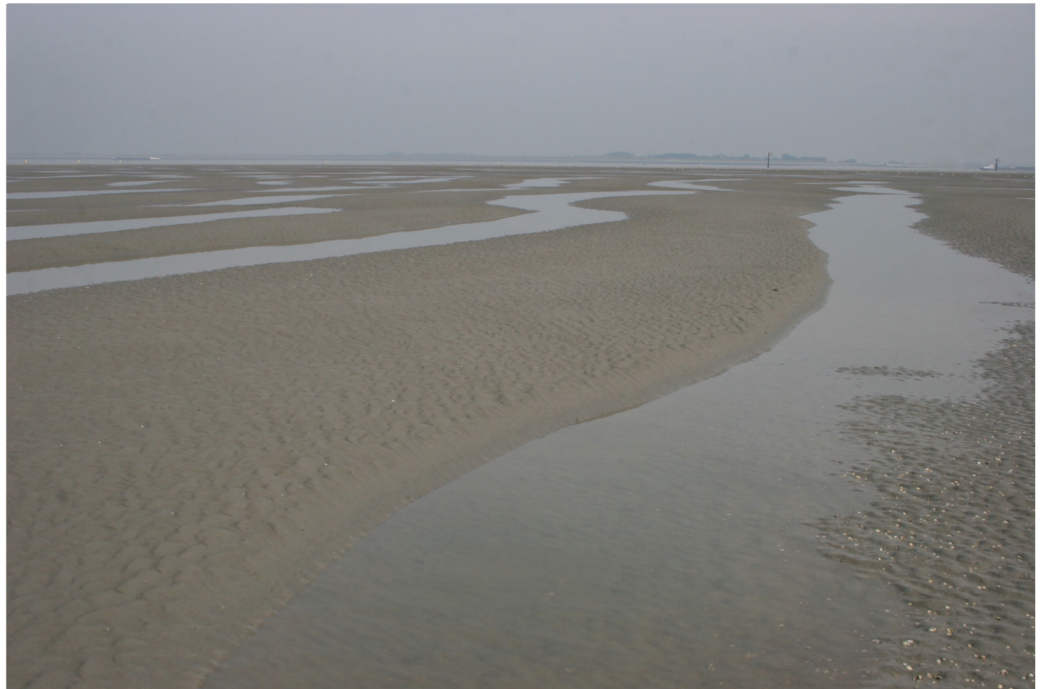
In de zomerperiode blijven de ribbels rustig liggen waarbij zich in de valleitjes er tussen eenzelfde proces kan voordoen (dit doet zich bijvoorbeeld voor aan de westzijde van de Hooie Platen).

De valleien tussen de ribbels zijn dus in de periode dat de ribbels niet/weinig actief zijn (en zich dus weinig verplaatsen) laagenergetisch, wat er toe leidt dat er slib kan

Veldfoto van een hoog-energetische plaat met golvend reliëf op de Middelpaalt

Op het eerste gezicht lijkt P2a op een megaribbelveld P2b1, maar dan met heel lage ribbels. Er is niet altijd een duidelijke loef- en lijzijde aan de ribbels te onderscheiden. Tussen de ribbels zijn smalle vochtige zones aanwezig, soms met een afwateringsfunctie. Ten opzichte van P1b heeft P2a een langer golvend reliëf (>25m). Er is veldwerk nodig om zekerheid te krijgen over de vraag of het P2b1 dan wel P2a betreft.

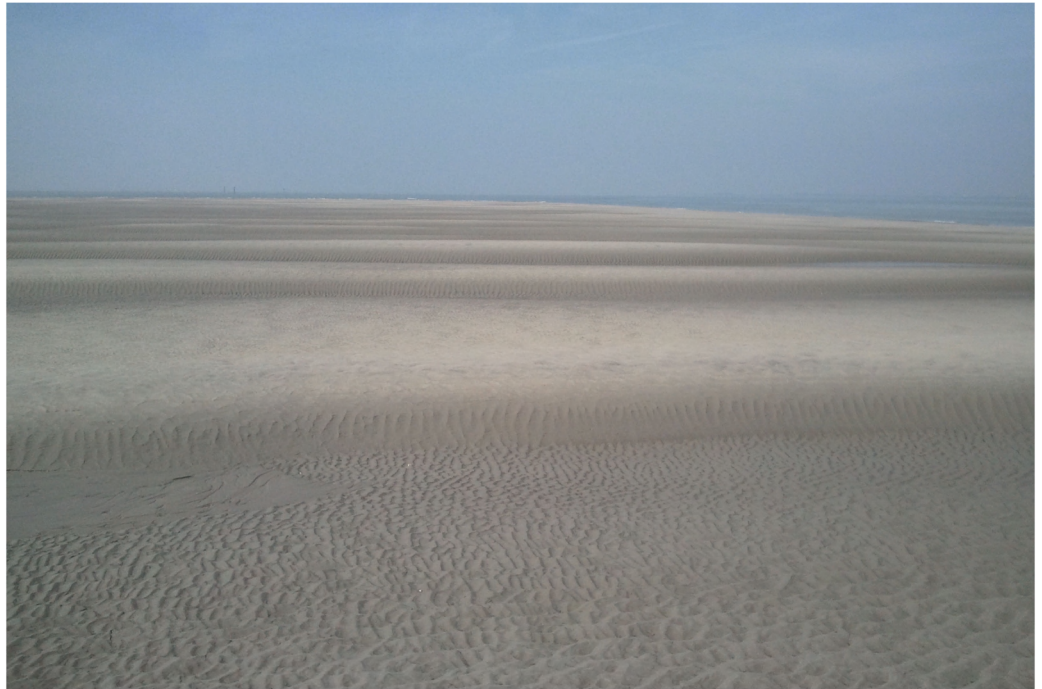
Deze eenheid wordt vaak aangetroffen op platen langs een geul. Evenwijdig lopende, lineaire ribbels met relatief korte golflengten, waarbij de golfhoogte als regel meer is dan 25 centimeter. In veel gevallen is er sprake van een combinatie van eb-georiënteerde ribbels waar vloed-georiënteerde ribbels overheen liggen (vloedribbel met een ebkapje). Er is weinig of geen bodemleven aanwezig.

Veldfoto van een hoog-energetische plaat met 2D-megaribbels op de Middelpaalt

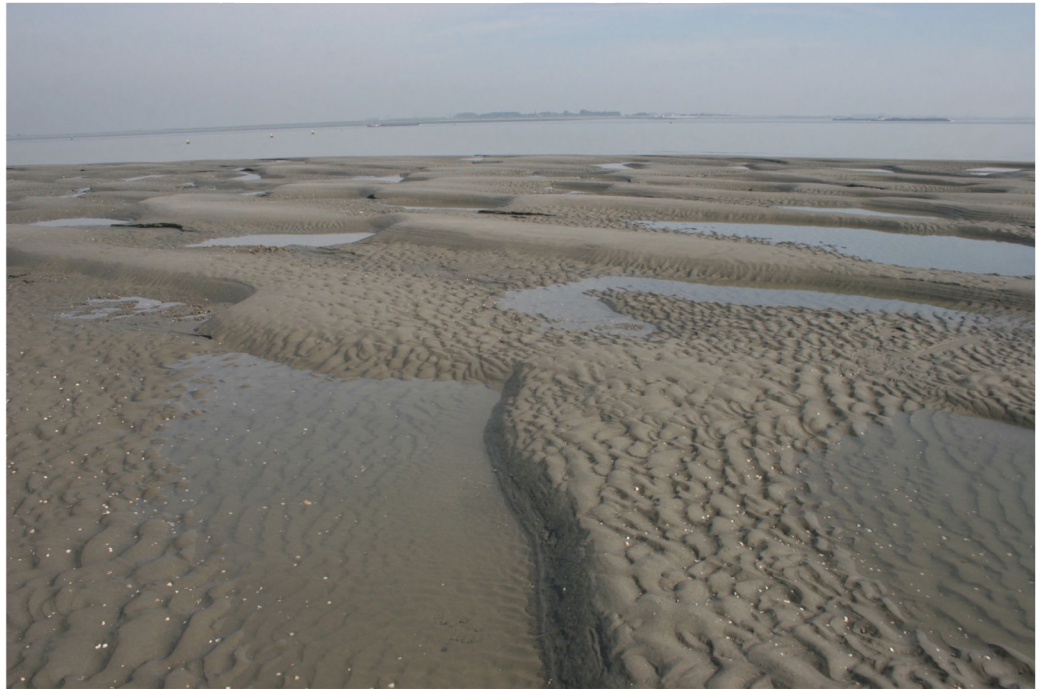
Deze eenheid komt vooral voor op platen langs een geul. Ribbels met een zeer onregelmatige structuur, waarbij de golfhoogte meer is dan 0,25 m. Vaak komen ook (kleine) golf- en stroomribbels voor op en tussen de (veel grotere) megaribbels. Er is weinig of geen bodemleven aanwezig.

Veldfoto van een hoog-energetische plaat met 3D-megaribbels op de Middelpaalt

Witte kopjes op grijze delen, afgewisseld met donkerblauwgrijze plekken; veel reflectie van de hoge delen, weinig reflectie van de lage delen. Ribbelstructuur met een zeer onregelmatige, gebogen en vaak gebroken ribbels; vaak blijven aan de randen van de platen bij laag water plasjes tussen de ribbels aanwezig.

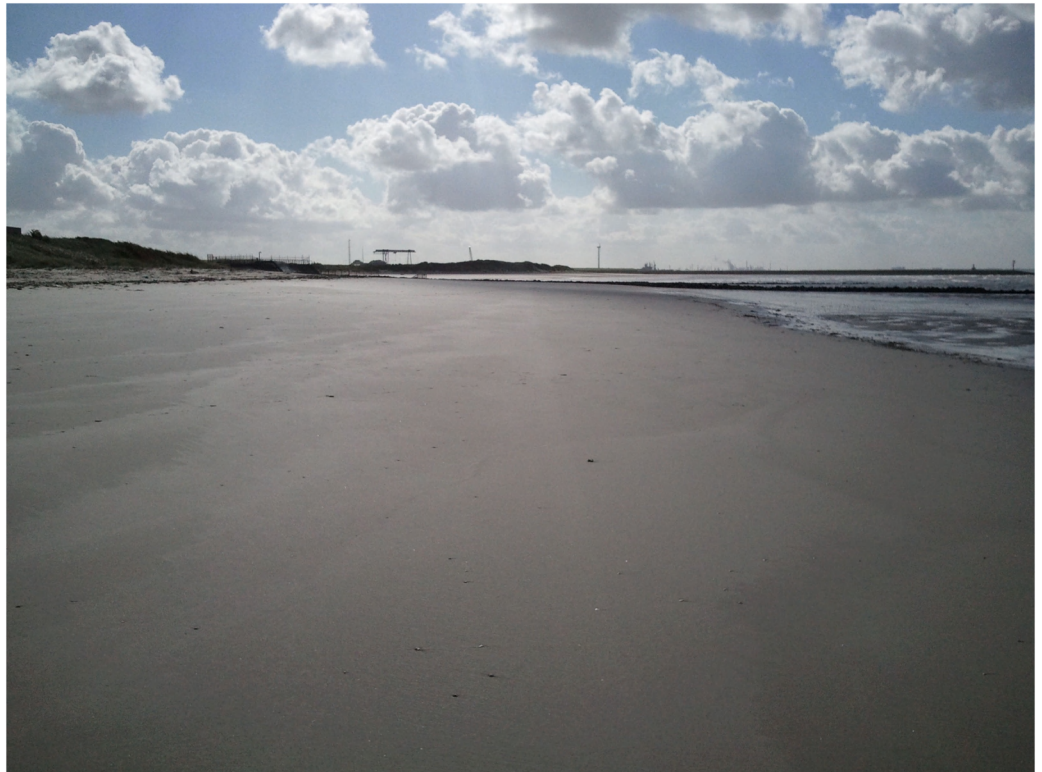
Het type komt vooral voor langs stroomgeulen, waar het vaak steil aflopende hellingen vormt, maar het kan ook voorkomen op de hogere delen van de platen, grenzend aan een megaribbelgebied. Het zijn dan vlakke platen zonder reliëf of met (kleine) stroom- of golfribbels. Er is weinig of geen bodemleven aanwezig. Het sediment bestaat uit zand. Op diverse slikken is sprake van een erosierand; vaak lijkt dit samen te hangen met erosie door golfslag (scheepvaart), maar zekerheid is er niet altijd. Het uit zich ook wel als een soort trapjesstructuur op de helling naar de GLW-lijn. De trapjes worden gevormd door erosiebestendige kleilagen in het talud. Bodemleven is niet tot nauwelijks aanwezig.

Veldfoto van een hoog-energetische vlakke nabij Borssele

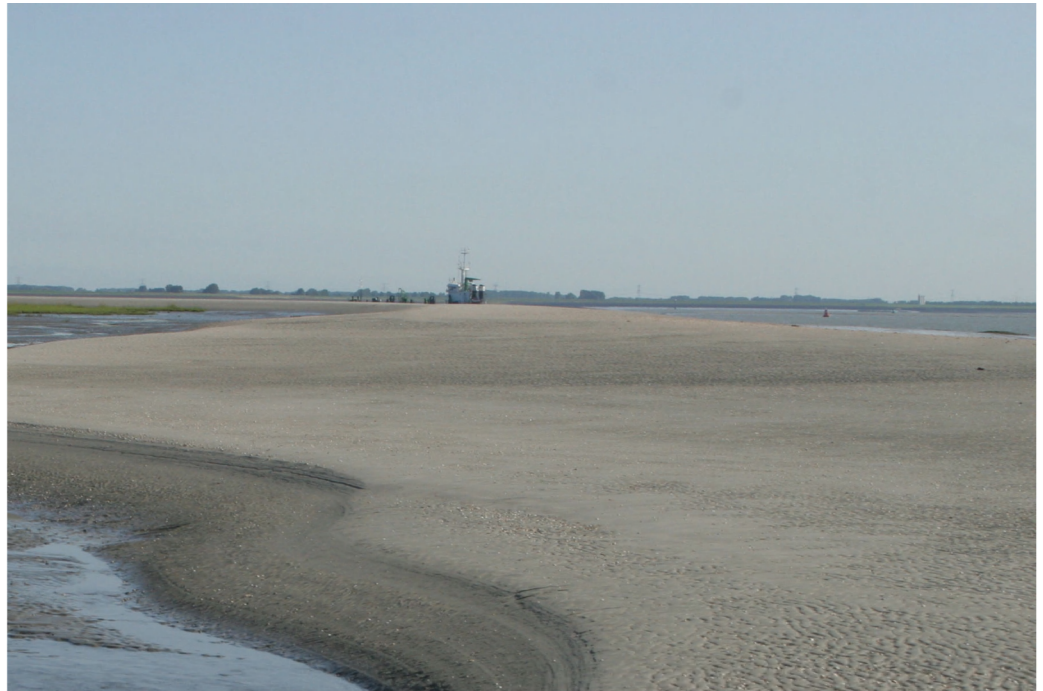
Vaak gelegen aan de buitenzijde van met name platen maar soms ook op slikken. Geïsoleerde zandruggen met tweezijdige helling, duidelijk niet deel uitmakend van een kreekrand. Incidentele fenomenen die vermoedelijk het resultaat zijn van zandophoping door het samenkomen van stroombanen.

Veldfoto van een hoog-energetische zandrug op de Hooge Platen

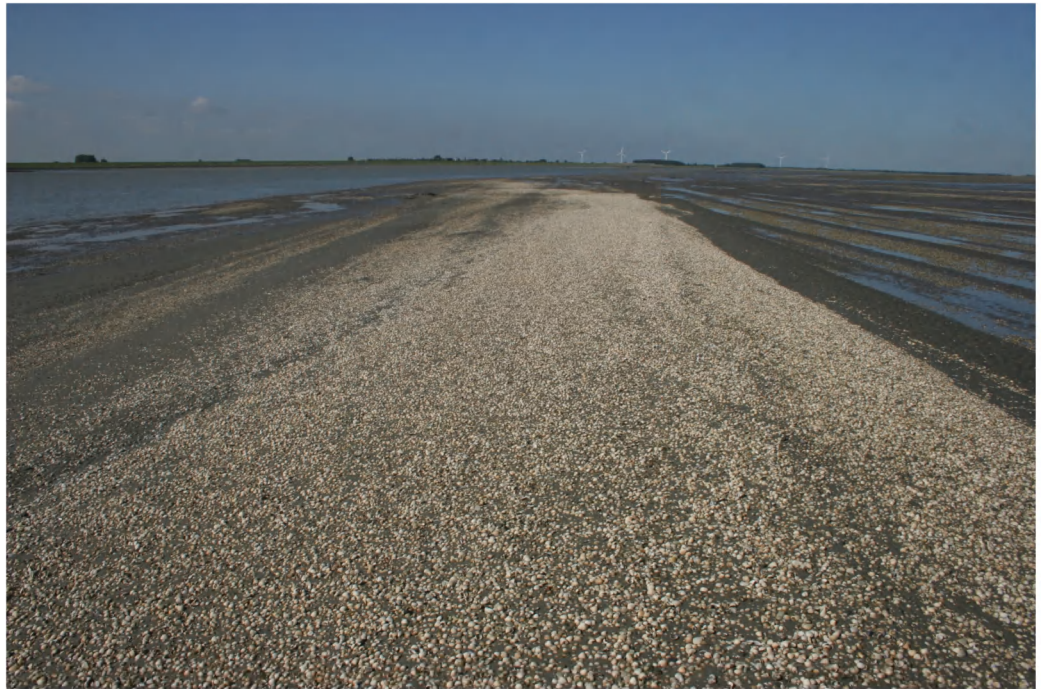
Vaak gelegen aan de buitenzijde van met name platen maar soms ook op slikken. Geïsoleerde schelpenruggen met tweezijdige helling. Dit zijn schelpenophopingen, vaak op plaatsen waar twee stroombanen elkaar ontmoeten of als resultante van een "reststroom" over de plaat. Ze kunnen 0,5 tot soms wel 2 m hoog worden.

Veldfoto van een hoog-energetische schelpenrug op de Hooge Platen

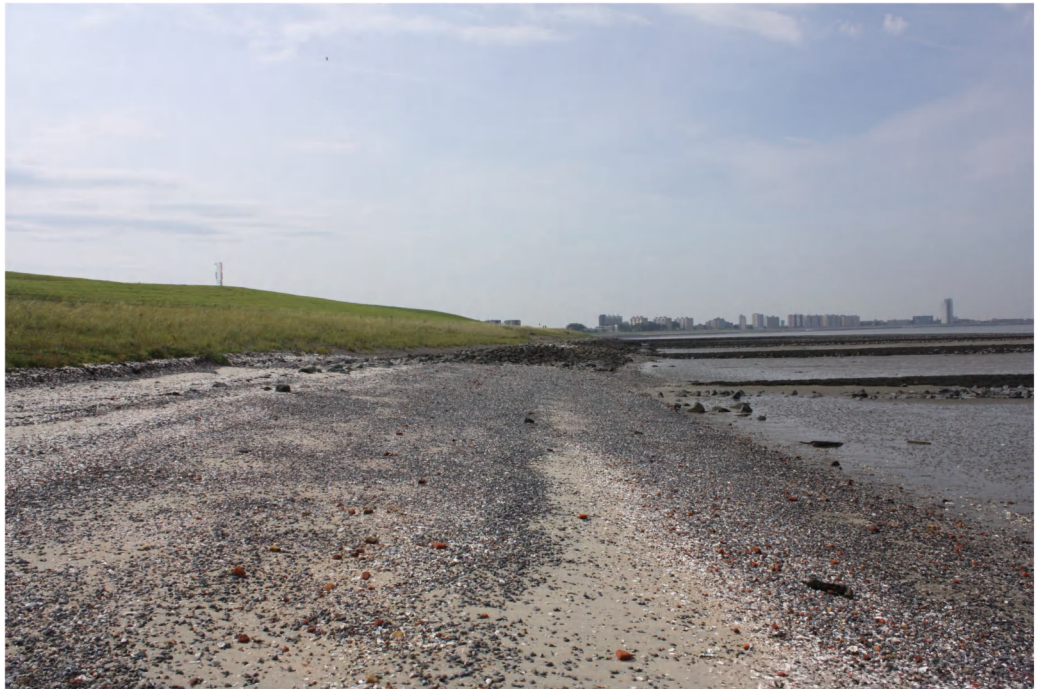
Ophopingen van zand of schelpen in hoeken van dijken.

Veldfoto van een schelpen-/zandrug tegen een dijk ten oosten van Terneuzen

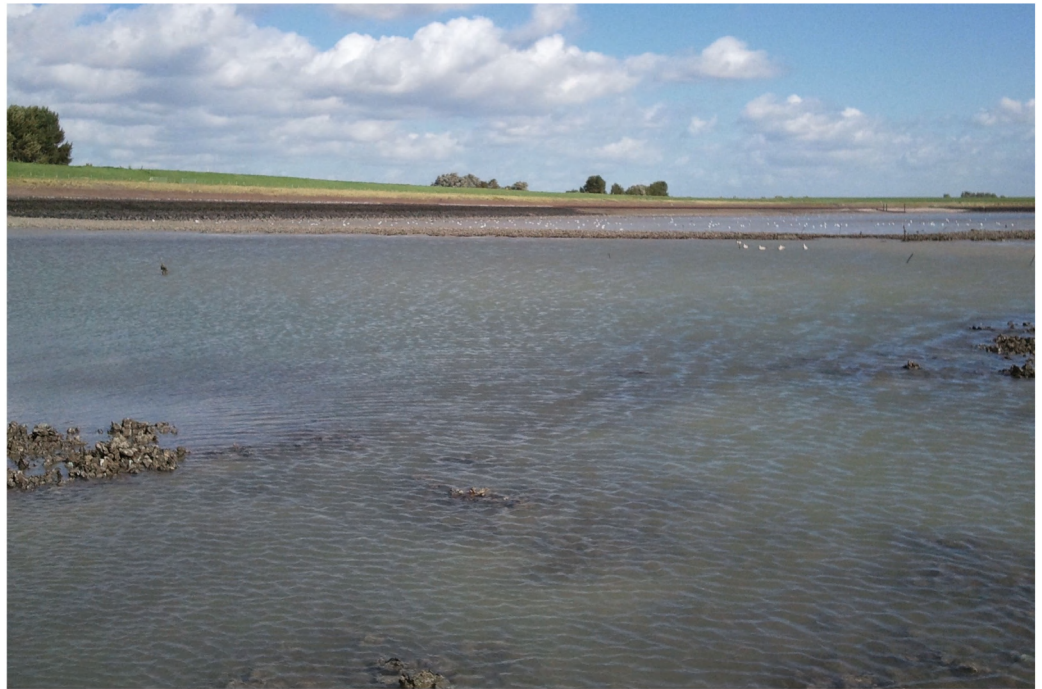
Plaatgedeelte dat ten tijde van opname foto gedeeltelijk onder water ligt. Er is sprake van een waterlaag op de bodem, waardoor de onderliggende bodemstructuur niet of slecht zichtbaar is. P3 wordt alleen gekarteerd als het omsloten is door P en/of S, dus niet als het een open verbinding heeft met de zee, dan wordt het niet gekarteerd. Aanvullend op de Typologie & fotovoorbeelden (Kers et al., 2010-2) zijn vlakken met water die geïsoleerd binnen één P of S type liggen niet uitgekarteerd. Deze vlakken zijn binnen dit omliggende P of S type opgenomen. P3 kan meer als een resttype worden gezien.

Veldfoto van een plaat/slik met water nabij Borssele

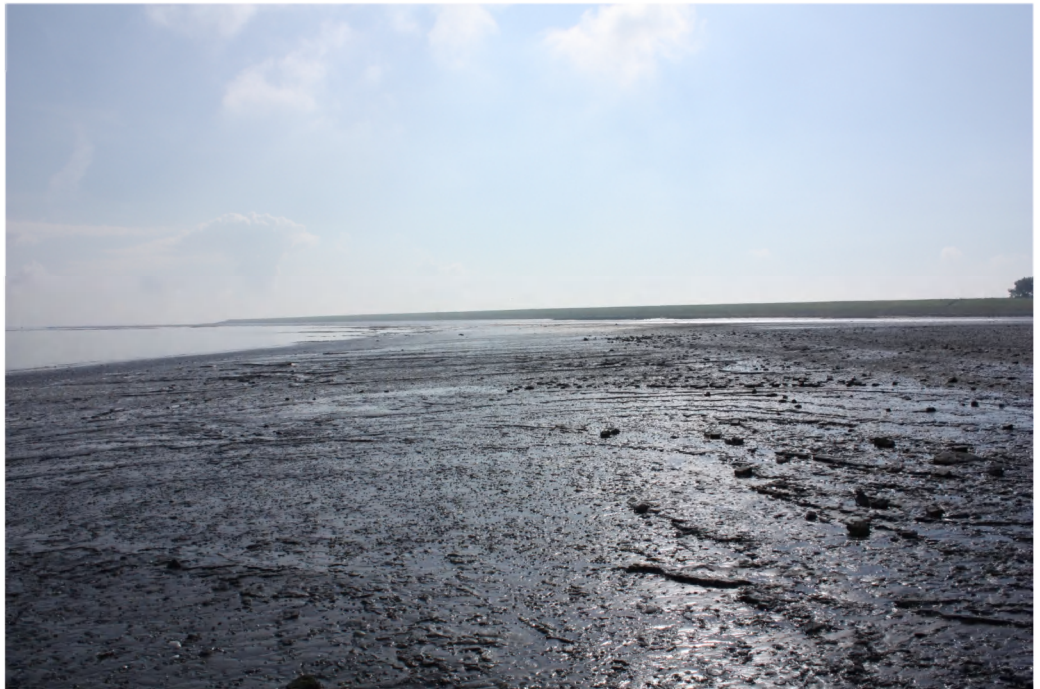
Banken van hard materiaal, bestaande uit veen of klei. Ze komen vaak voor op de grens van water en slik. Het bodemmateriaal van veen of klei is als regel erg hard en daardoor resistent tegen erosie door stroming en golfslag. Ze liggen langs geulen en veelal is de geulhelling aansluitend aan het veenpakket dan ook steil en ontstaan een soort klifranden. Daarnaast zijn, in tegenstelling tot de kartering van 2008, onbegroeide hoger gelegen delen langs schorranden ook als H1a gekarteerd.

Veldfoto van een kleibank met <25% zandbedekking op de Slikken van Baalhoek

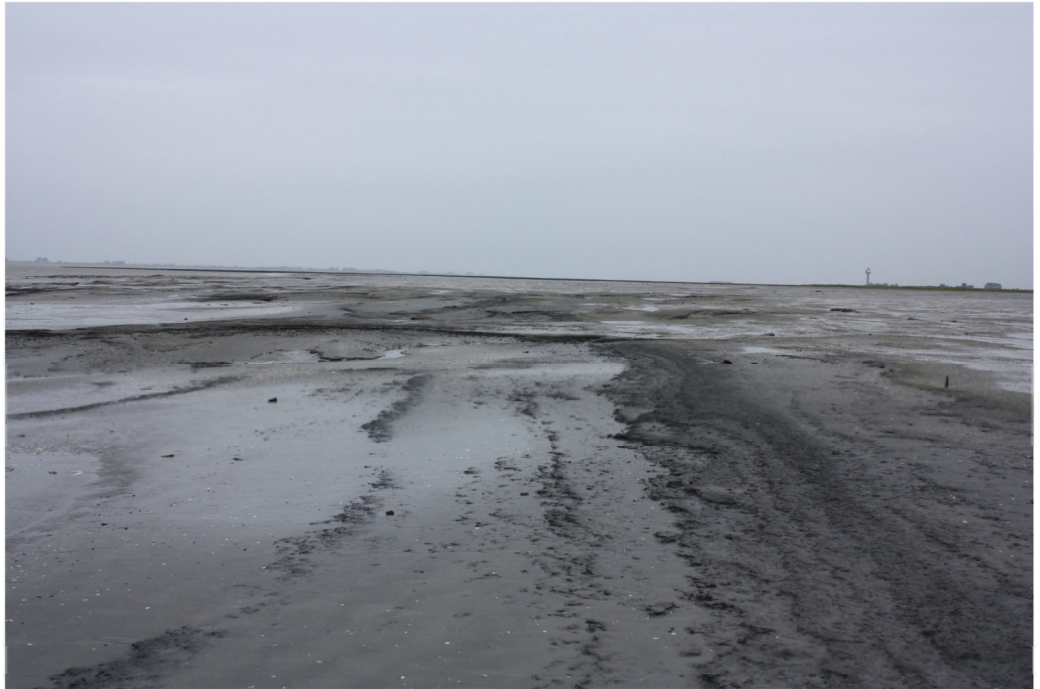
Banken van hard materiaal met meer dan 25% zandbedekking, bestaande uit veen of klei en, gelegen aan de zeezijde, komen vaak voor op de grens van water en slik. Het bodemmateriaal van veen of klei is als regel erg hard en daardoor resistent tegen erosie door stroming en golfslag. Ze liggen langs de geul en veelal is de geulhelling aansluitend aan het veenpakket dan ook steil.

Veldfoto van een kleibank met >25% zandbedekking op de Platen van Valkenisse

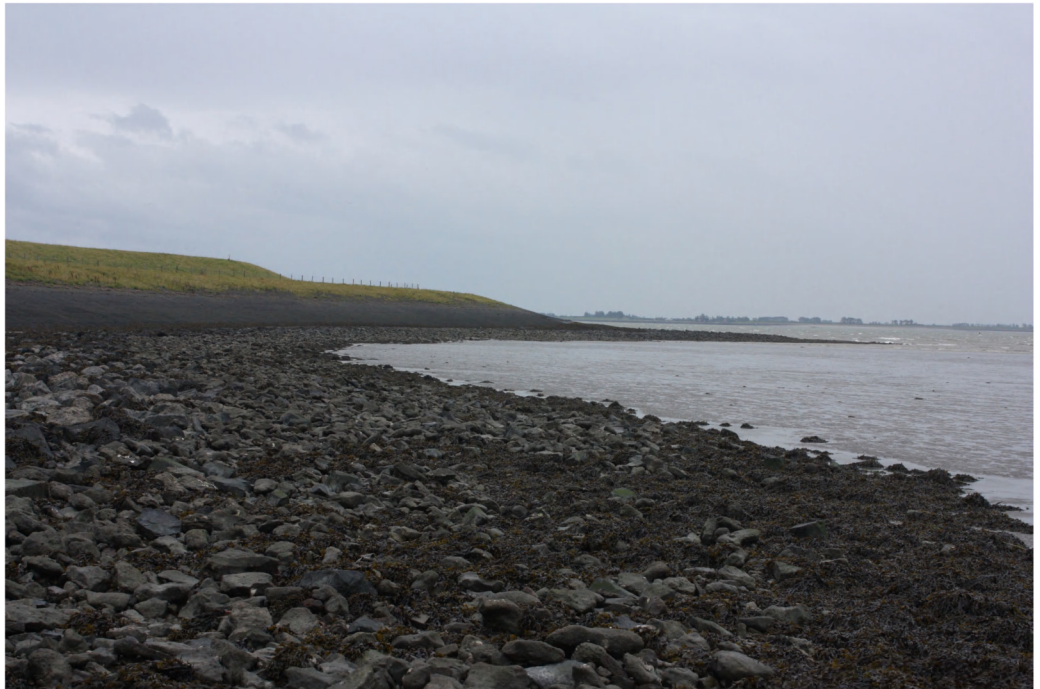
Stortsteen aan de dijkvoet langs de grens van het karteergebied. Ook zandige dijkgooiingen waar het stortsteen nog zichtbaar is (>35% steen) en dijken worden hiertoe gerekend.

Veldfoto van hard substraat (dijkglooiing) ten oosten van Hansweert

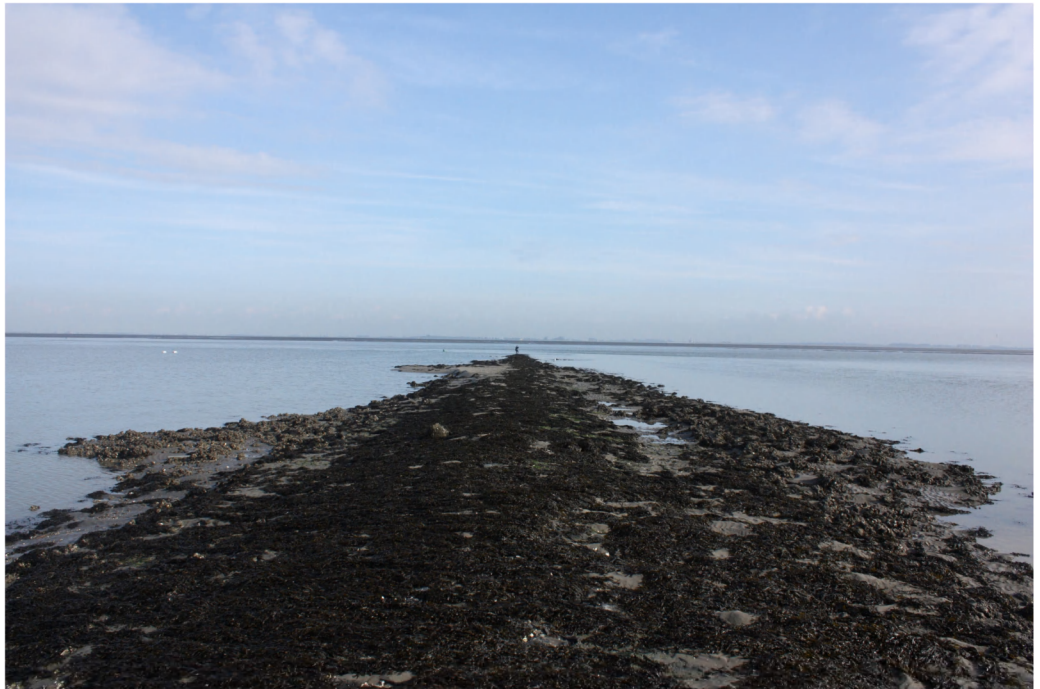
Kribben loodrecht op de dijk. Ook verspreide steenhopen, geïsoleerde relict en bestortingen op het slik, waar de afzonderlijke stenen herkenbaar zijn, zijn tot H2b gerekend.

Veldfoto van hard substraat (krib) bij de Slikken van Ossensisse

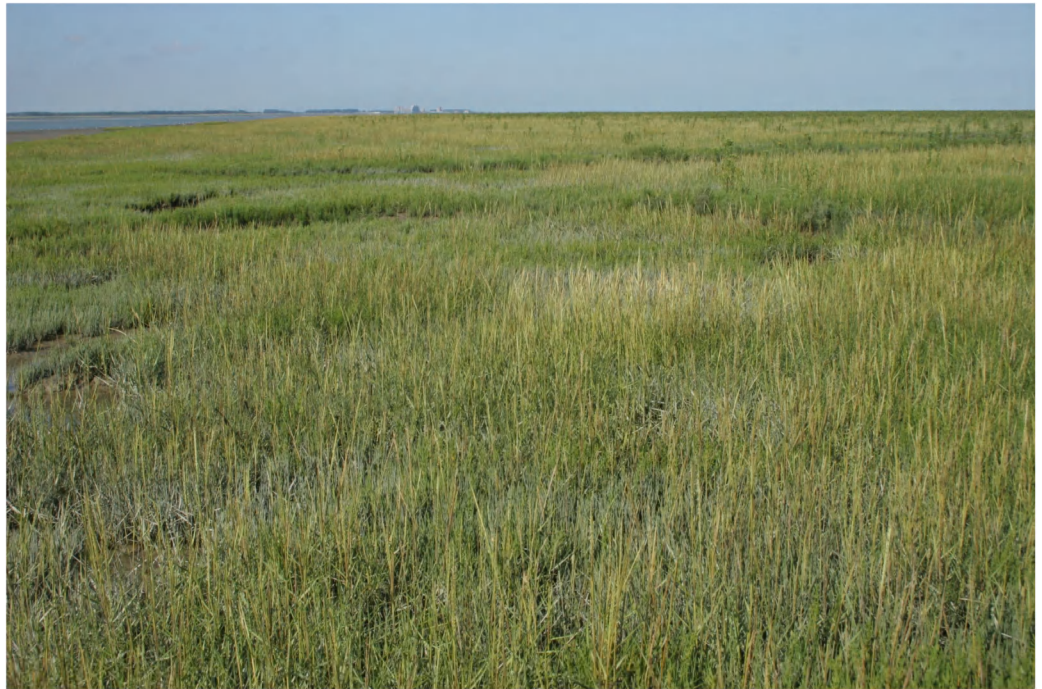
Natuurlijk schor dat voor meer dan 50% bedekt is door vegetatie. Verschillende vegetatietypen komen voor op oeverwallen en in kommen. De eenheid is gelegen aan de bovengrens van het intergetijdengebied.

Veldfoto van dicht begroeid schor (>50% bedekking) op de Hooge Plaat

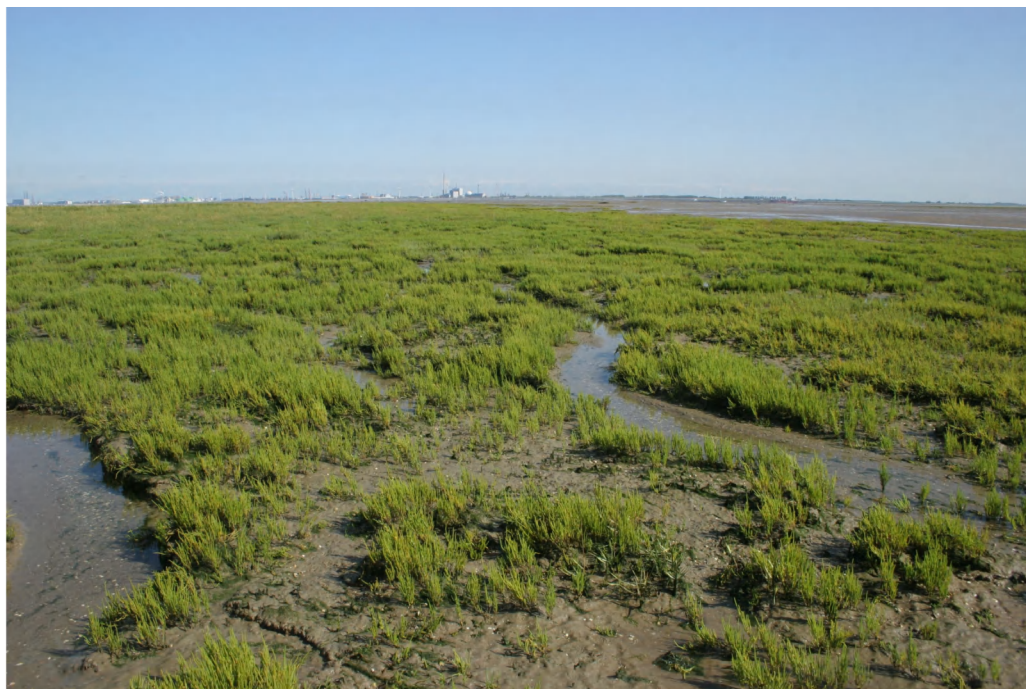
Schorren of stranden met een vegetatiebedekking tussen de 10 en 50%. Het gaat hier om primaire schorren, die vaak lager gelegen zijn dan volwassen, gesloten schorren. Ze bestaan vaak Engels slijkgras, maar ook velden zeekraal met een bedekking tussen 10 en 50% zijn tot deze eenheid gerekend.

Veldfoto van open begroeid schor (10-50% bedekking) op de Hooie Plaat

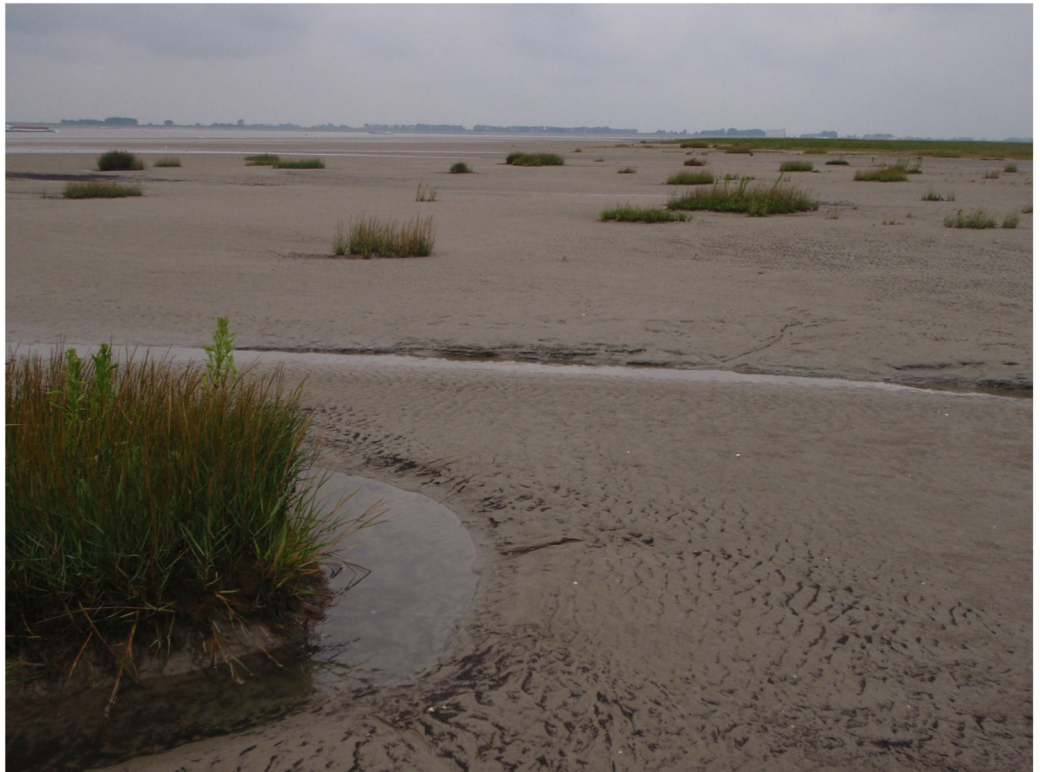
Zeer open schorren of stranden met een vegetatiebedekking tussen de 2 en 10%. Het gaat hier eveneens om primaire schorren, die vaak lager gelegen zijn dan volwassen, gesloten schorren. Ze bestaan vaak uit pollen met Engels slijkgras, maar ook velden zeekraal met een bedekking tussen 2 en 10% zijn tot deze eenheid gerekend.

Veldfoto van zeer open begroeid schor (pollen met Engels slijkgras) op de Plaat van Walsoorden

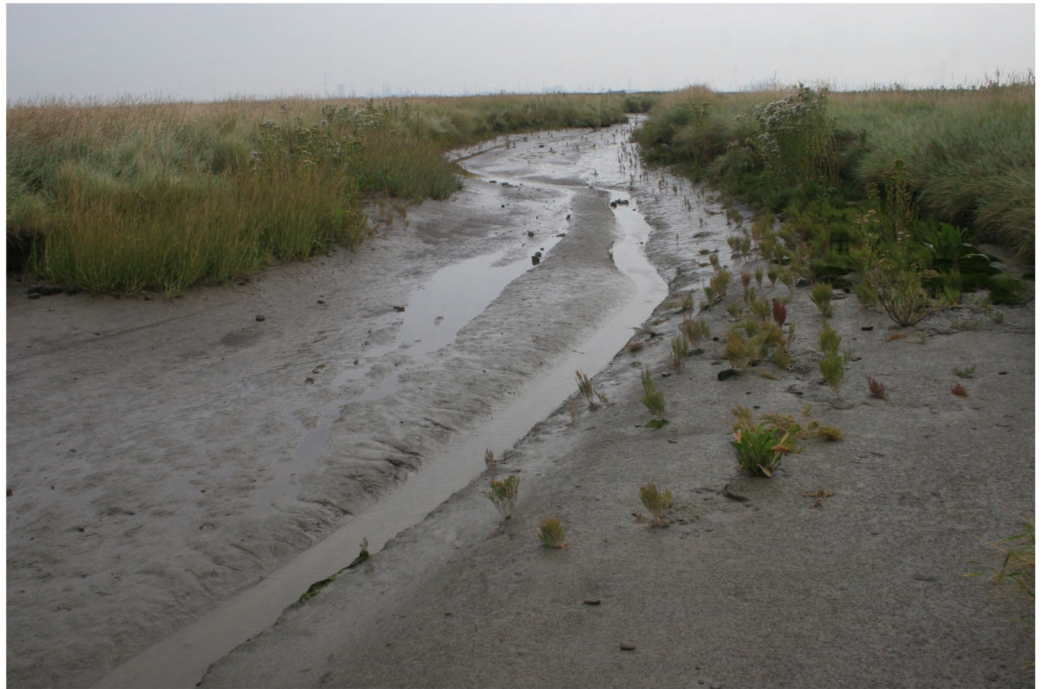
Het betreft kleinere schorkreken / kwelderslenken, minder dan 250 meter breed, zonder begroeiing, die op een natuurlijke manier meanderen. Als de kreek breder is dan 250 meter, wordt het tot de K-serie gerekend. Als de kreek smaller is dan 5 meter, dan wordt het niet meer als S3 gekarteerd, maar als het omliggende kweldertype (S1 of S2).

Veldfoto van een natuurlijk meanderende schorkreek in het Verdonken land van Saeftinghe

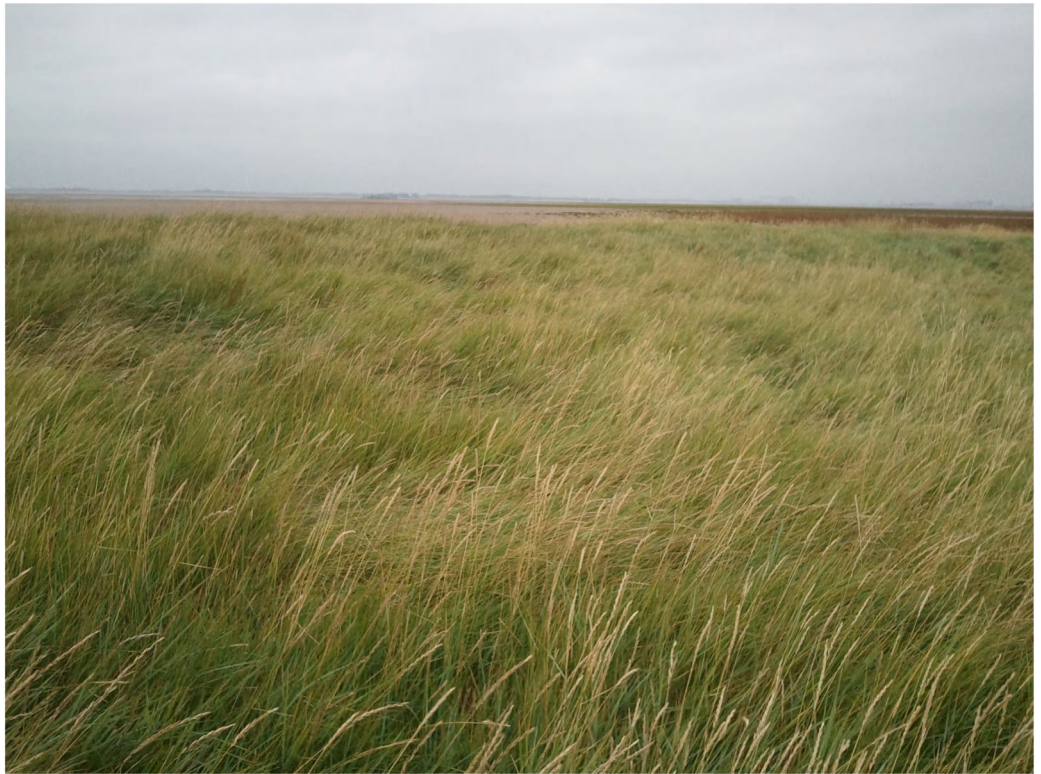
Natuurlijke duinen en hoge stranden zijn relatief hoog gelegen, vaak is (duin)vegetatie aanwezig. Ze zijn duidelijk herkenbaar aan hun ontstaansvorm. Het in dijkhoeken afgezette zandige sediment is ook als D1 geïnterpreteerd.

Veldfoto van natuurlijke duinen op de Hooge Platen

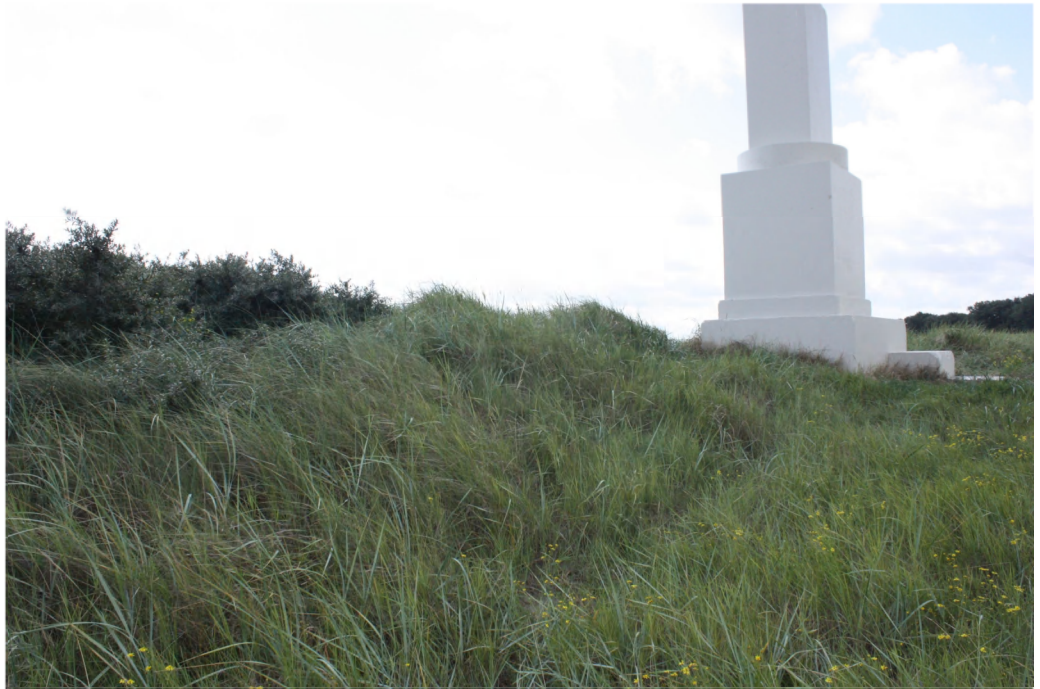
Antropogene duinen zijn relatief hoog gelegen, vaak met (duin) vegetatie. Regelmatig zijn rechte stuifdijken of stuifschermen aanwezig.

Veldfoto van antropogene duinen bij Rammekenshoek

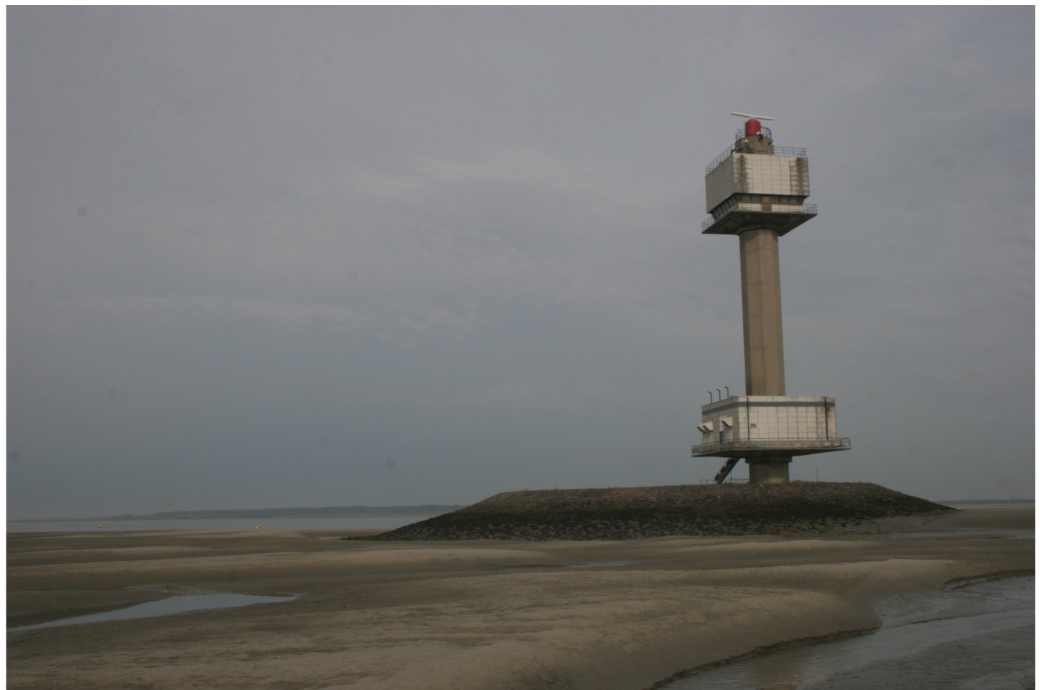
Duidelijk boven het maaiveld gelegen plateau of verhoging van antropogene oorsprong. Soms is vegetatie aanwezig.

Veldfoto van een antropogene verhoging (Radartoren van Bath)

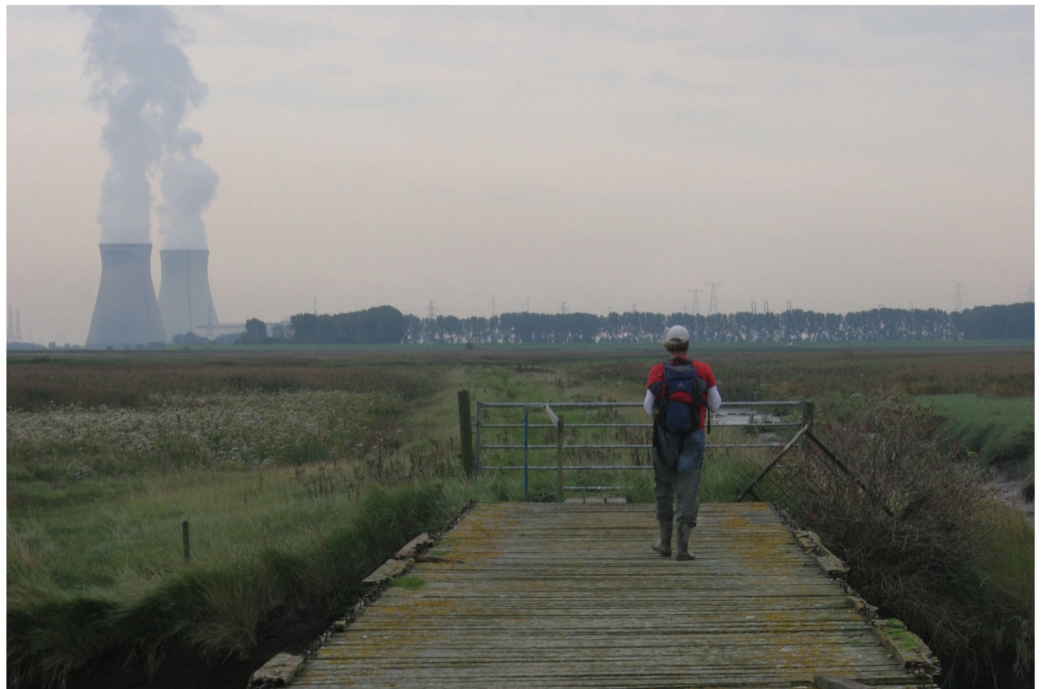
Wegen of paden over land.

Veldfoto van een pad door het Verdonken land van Saeftinghe

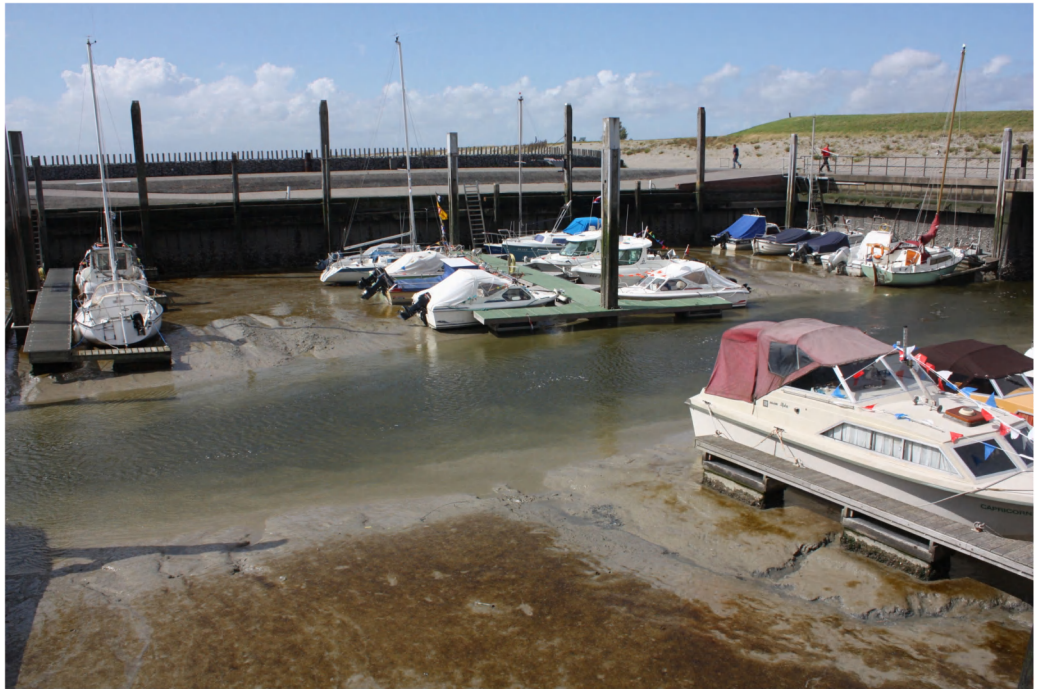
Haven die bij eb droogvalt.

Veldfoto van de getijdehaven van Ellewoutsdijk

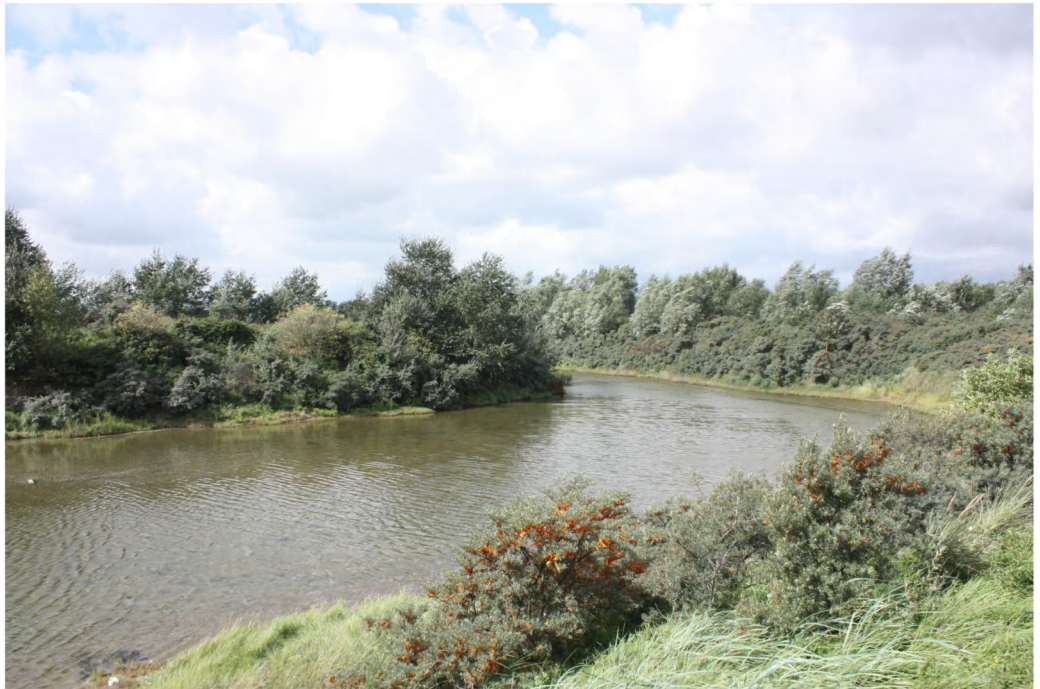
Waterplassen gelegen op de hoge delen aan de grens van het karteergebied, vaak omgeven door kades.

Veldfoto van een waterberging bij Rammekenshoek

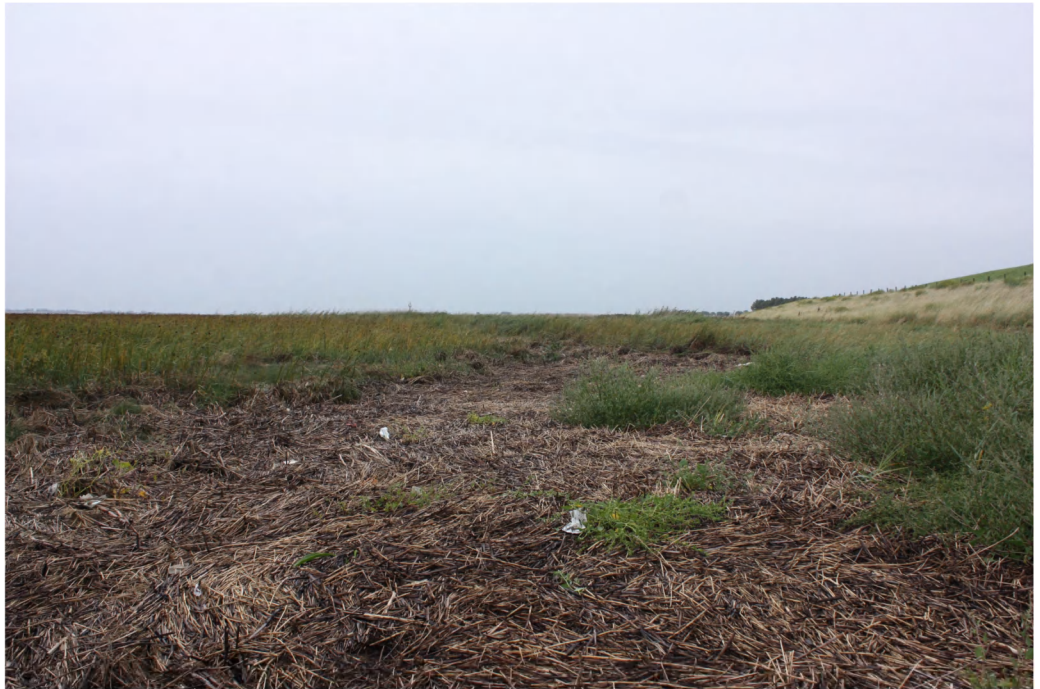
Brede strook vloedmerk (aanspoelsel / strooiselpakket), gelegen tegen een duin of dijk. Ook grote pakketten wierden worden tot dit type gerekend.

Veldfoto van vloedmerken op het schor bij Waarde

Vlakvormig, langs dijk of duin, vrij hoge reflectie van grijs tot lichtroze met rode vlekken (aangespoelde wieren).
