## SCHEEPSGOLVEN OP HET BADSTRAND VLISSINGEN

## Boulevard en badstrand Vlissingen

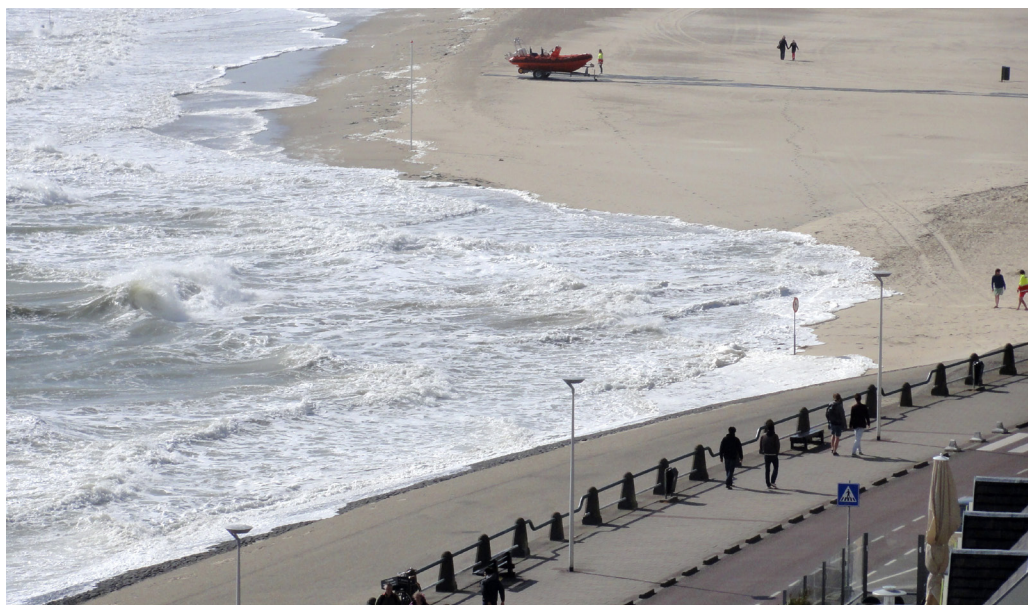
Overspoelen van het strand door een haalgolf op 22 mei 2011

De passage van de OOCL Sint Petersburg op 20 juli 2010 veroorzaakte zulke overlast dat tegen de kapitein proces verbaal is opgemaakt. Door de vloedgolf werden twee jonge kinderen tussen de paalhoofden gesleurd en raakten gewond. Een vrouw raakte lichtgewond toen ze haar kind uit het water haalde. Strandwachten moesten enkele kinderen in het water te hulp komen.

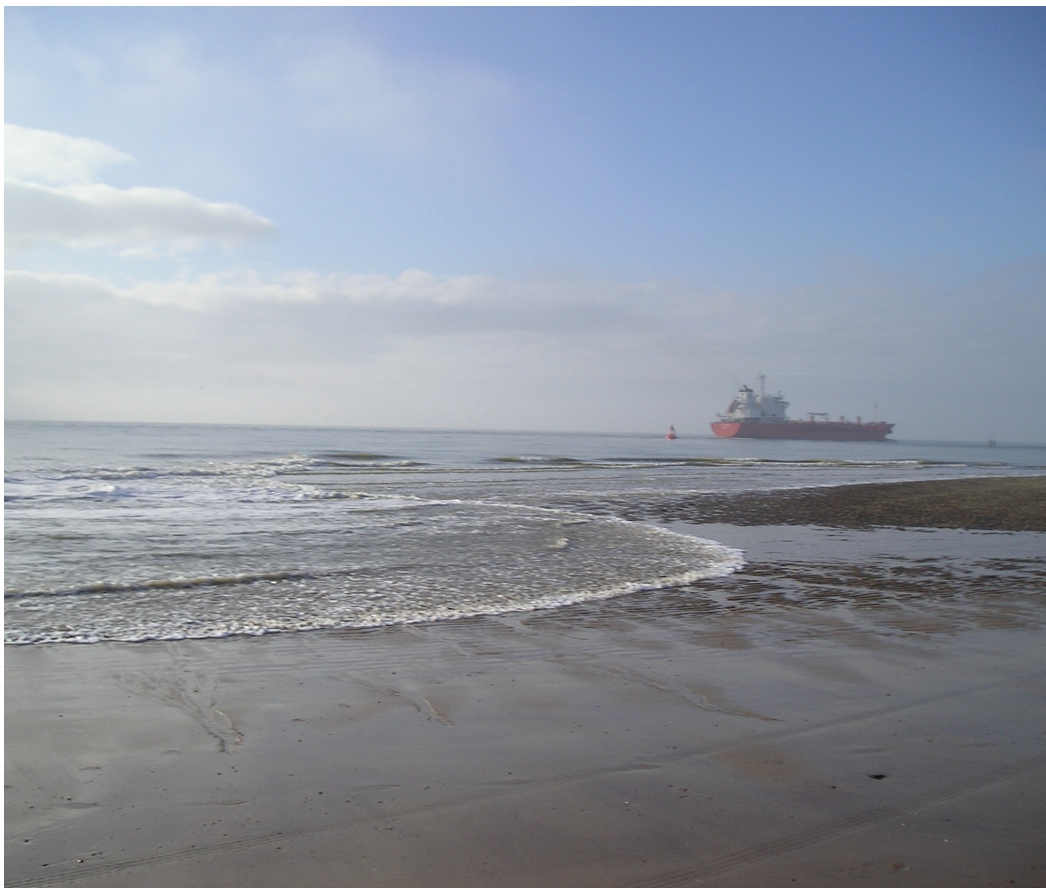
Het front van de haalgolf vervormt en vult de drooggevalle ondiepe geul (foto Maarten van der Wal van Deltares).
