# Vismigratie en het oplossen van vismigratieknelpunten

### Drie praktijkvoorbeelden van visdoorgangen op stromende waterlopen

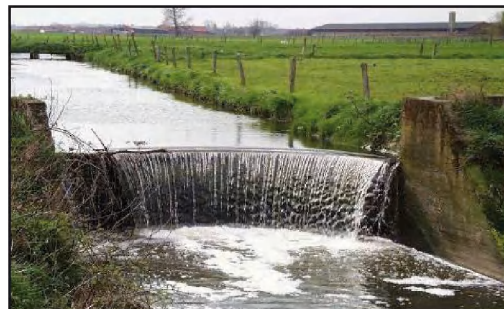
Figuur 1: migratieknelpunt voor de stroomopwaartse migratie

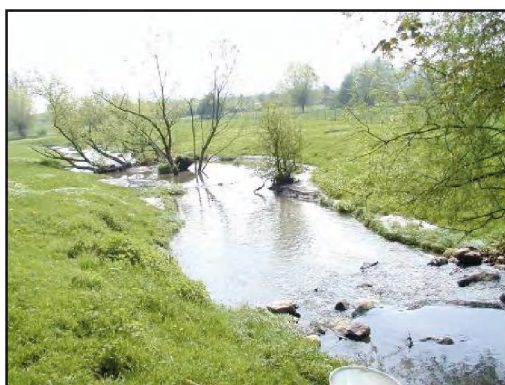
*Figuur 4: Nevengeul op de Kleine Gete in Eliksem*

Het herstel van de natuurlijke situatie door de stuw te verwijderen en de waterloop te hermeanderen wordt ondermeer voorbereid voor de Grote Nete in Geel. Twee stuwen zullen worden verwijderd en over een afstand van 4 km zullen meanders opnieuw worden uitgegraven en opnieuw aangesloten aan beide zijden van de rechtgetrokken loop. De nieuwe loop is gedeeltelijk gebaseerd op het historisch tracé en wordt gedimensioneerd met behulp van hydraulische en hydrologische modellen. De visdoorgang op de Kleine Gete in Eliksem is een voorbeeld van een nevengeul (semi-natuurlijke oplossing). De oude bypass langs de molen werd terug in gebruik genomen over een lengte van 250 m. Plaatselijk werden stenen gebruikt om de ruwheid van de nevengeul iets te verhogen. De nevengeul kan aan de inlaat afgesloten worden met een schuif. De uitstroom ligt 90 m stroomafwaarts van de woelkom van de molen wat niet ideaal is voor het vinden van de ingang van de visdoorgang. De richting van de

uitstroom is haaks op de hoofdstroom wat gunstig is voor de lokstroom.

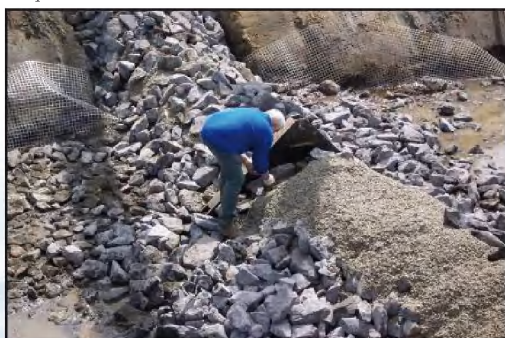
*Figuur 5: Aanleg van stenen drempels in de v-vormige bekkentrap op de Kleine Nete in Herentals*

Een voorbeeld van een technische oplossing is de v-vormige bekkentrap op de Kleine Nete in Herentals. Deze werd aangelegd op de linkeroever langs de stuw en werd ontworpen voor een groot aandeel van het debiet (min debiet tot  $1.1 \text{ m}^3/\text{s}$ ). De uitstroom is heel goed gelocaliseerd ten opzicht van de stuw. Daarnaast gaat ze haaks in op de hoofdstroom. Het ontwerp van de bekkens en drempels zijn afgestemd op de zwakke zwemmers door snelheden te beperken tot maximaal  $1 \text{ m/s}$  over de drempels. Daarnaast ontstaat door de v-vorm en het gebruik van stenen een grote diversiteit aan stroomsnelheden wat gunstig is voor de passeerbaarheid. De stenen werden voor  $1/3^{\text{de}}$  vastgelegd met colloidaal beton, hierdoor blijft de grillige vorm van de stenen behouden. Over de drempel wordt de energie optimaal gedempt door rekening te houden met een verdrinkingsgraad van 0.5 over de drempel en door de bekkens voldoende lang en diep te maken. Ten opzichte van natuurlijkere oplossingen was het heel belangrijk dat de uitvoering nauwkeurig volgens het plan werd gerealiseerd.
